# 原江苏同和智能装备有限公司退役地块 土壤污染状况初步调查报告

江苏科易达环保科技有限公司

2020年8月

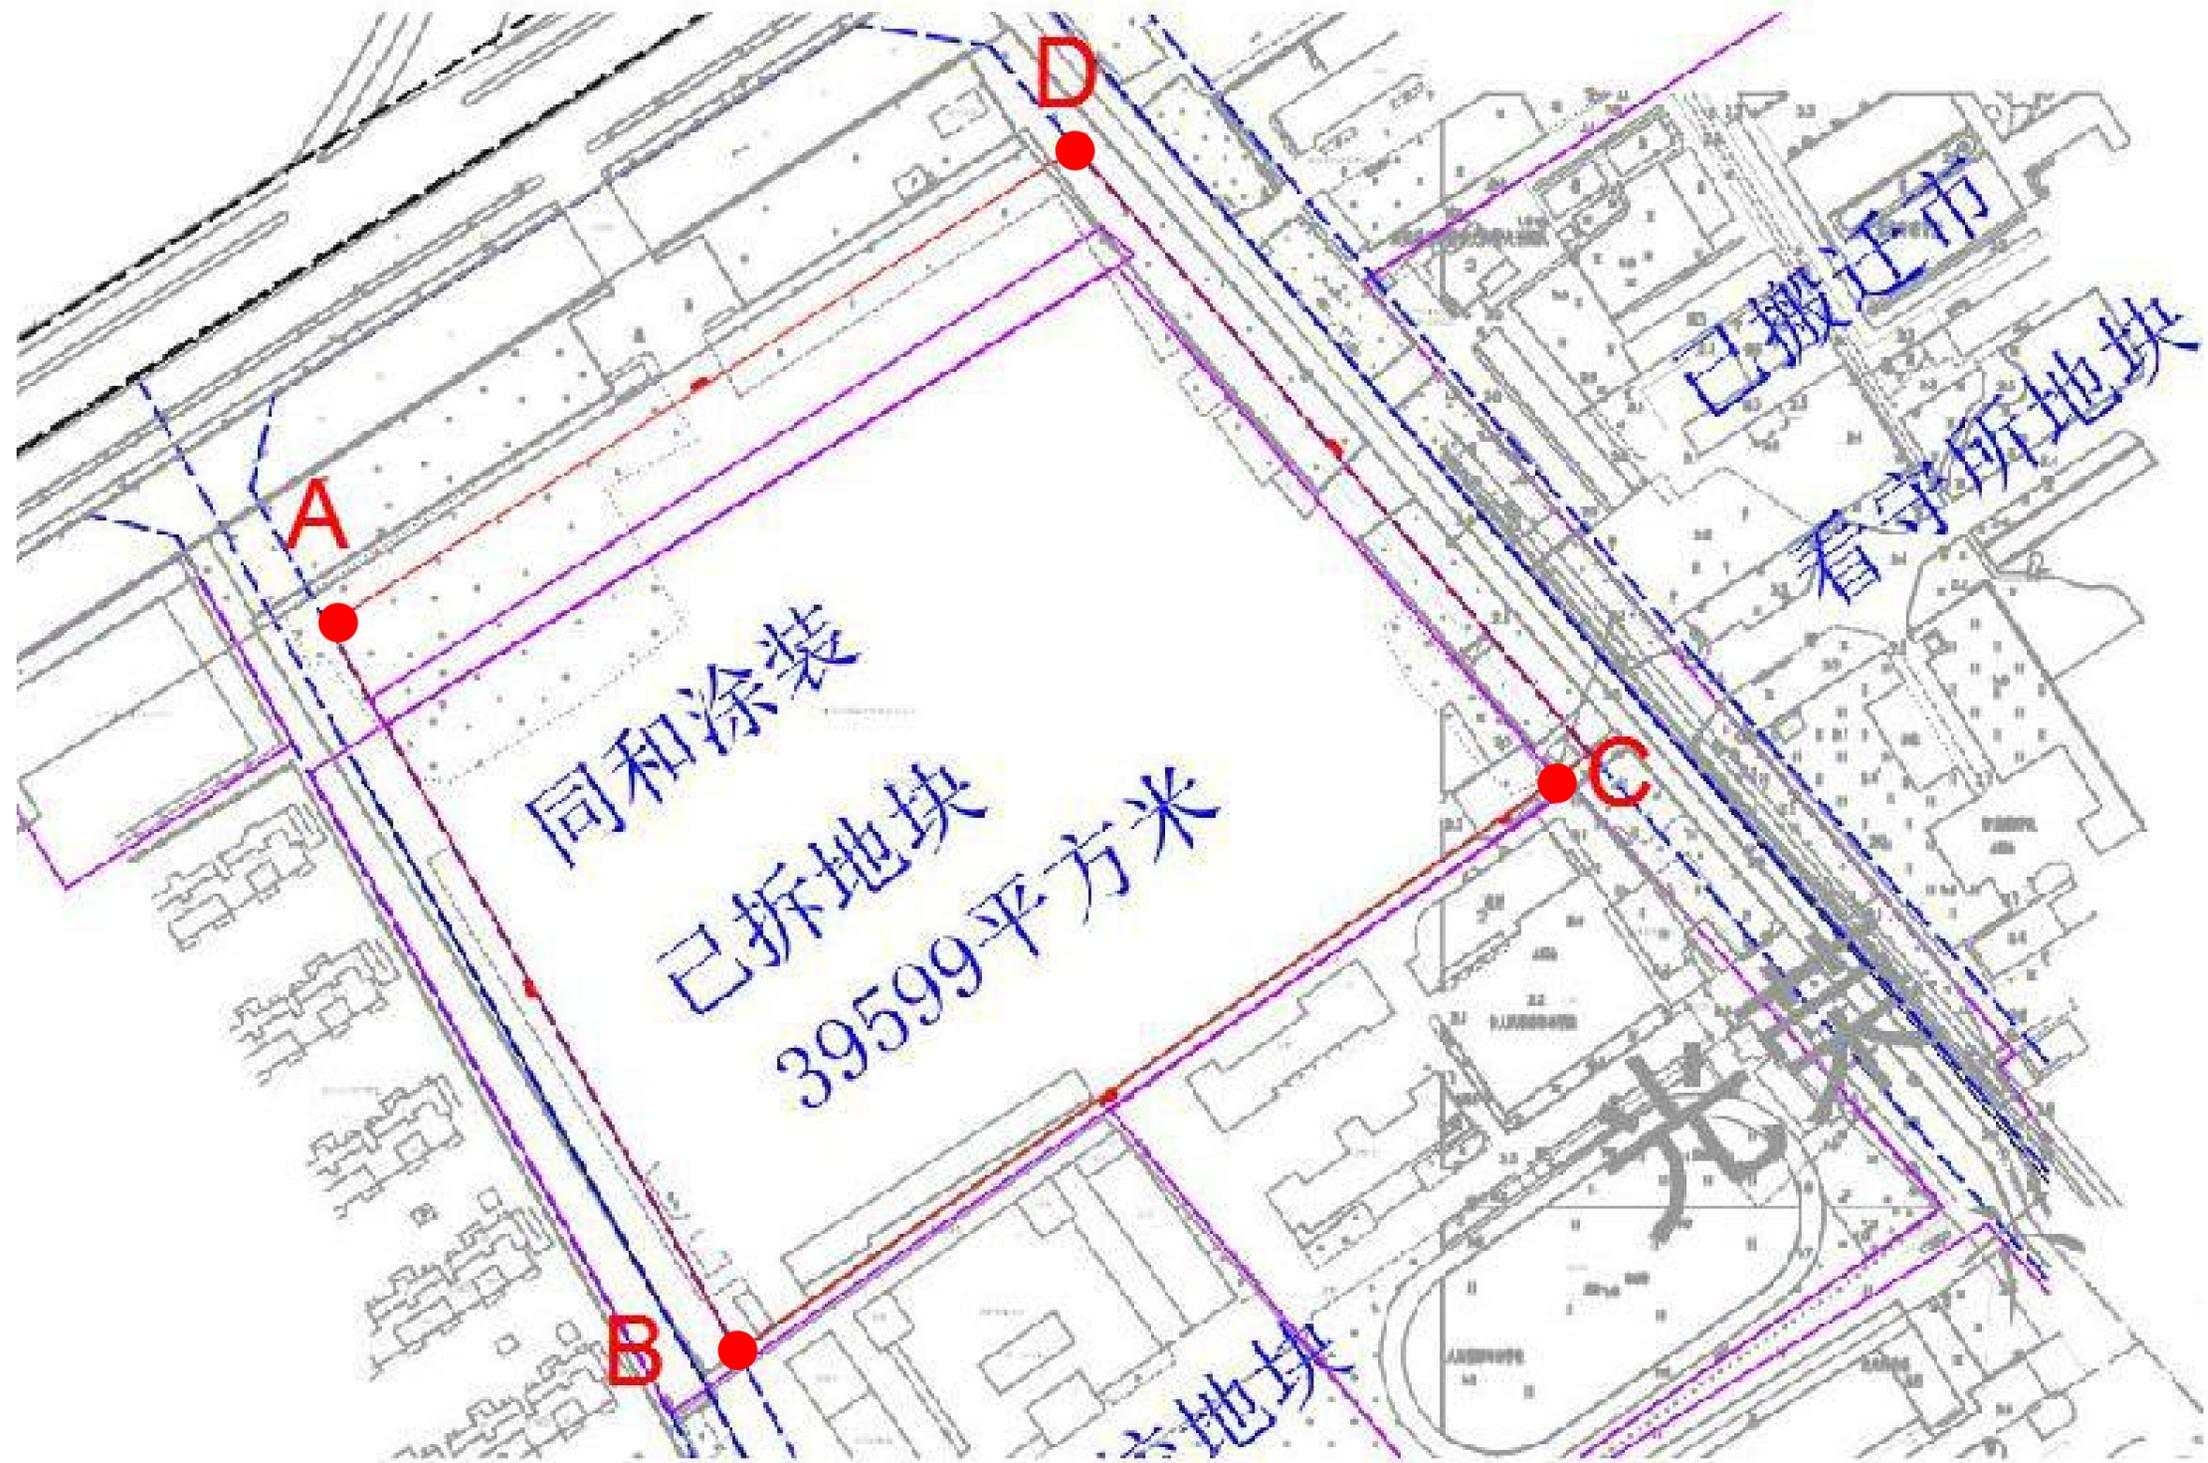
图 2.2-1 调查范围红线图

本次调查区域为原江苏同和智能装备有限公司退役地块，位于盐城市亭湖区南机场路1号，占地面积39599m<sup>2</sup>。该项目东侧为经三路，隔路为原盐城市戒毒所；南侧为盐城市警察培训学校；西侧为伯乐达城市御墅小区；北侧为朝阳河，隔河为建军东路。调查对象为调查范围内的土壤和地下水调查范围示意图见图2.2-1，调查范围拐点坐标见表2.2-2。

序号	拐点坐标	
	X	Y
A	697893.255	517294.904
B	697750.831	517378.963
C	697891.296	517580.418
D	698006.961	517476.303

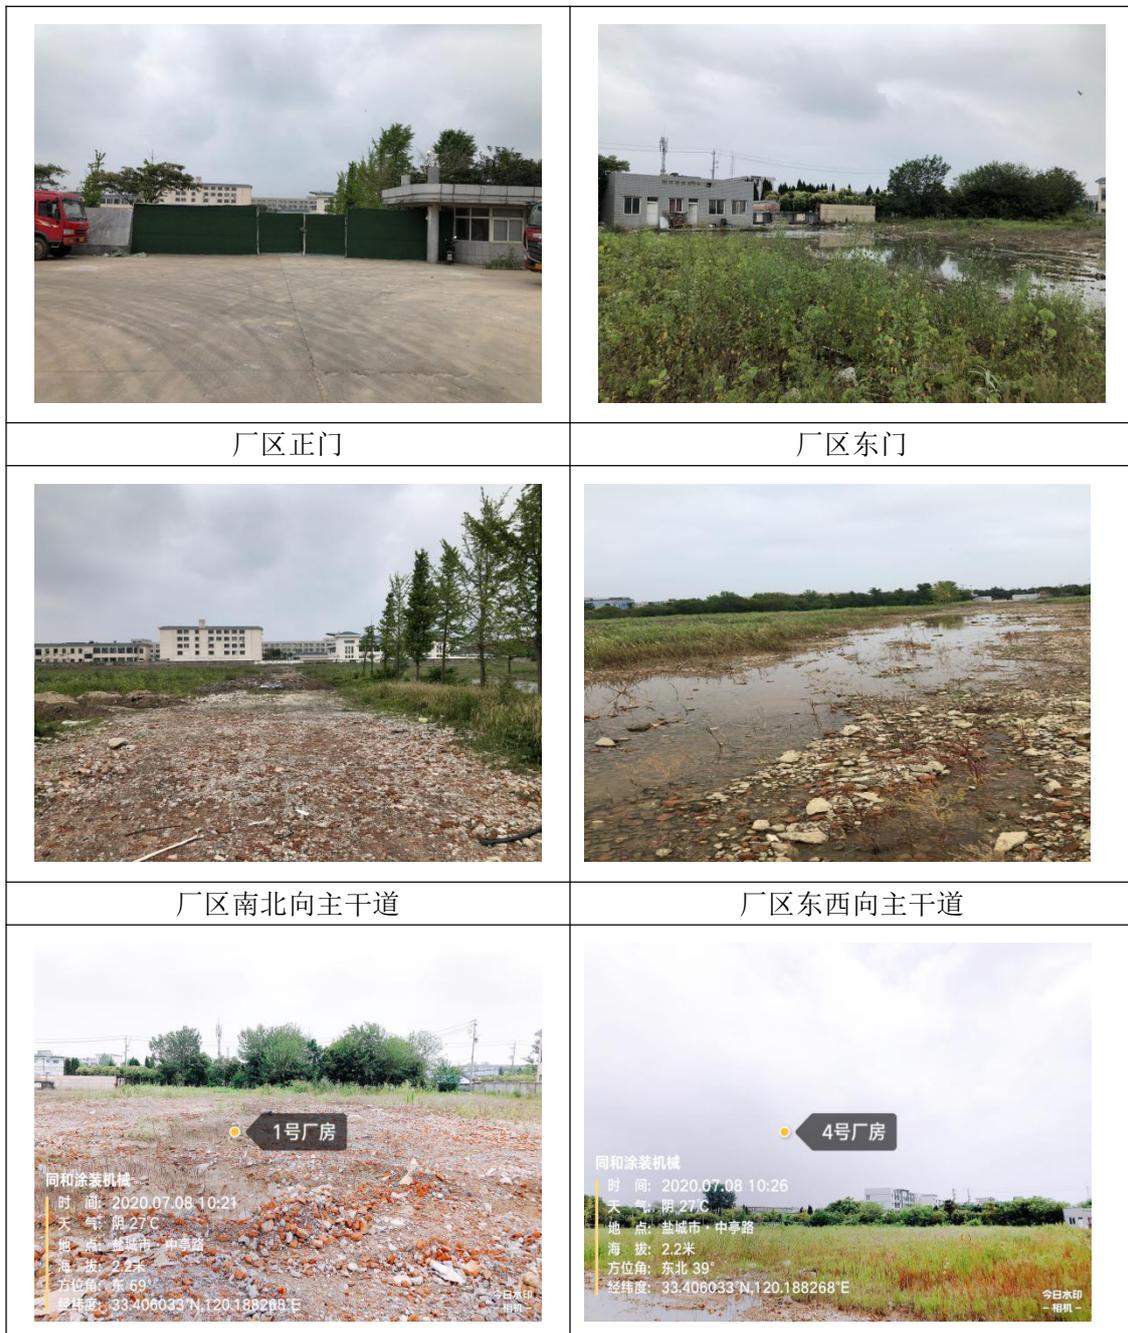
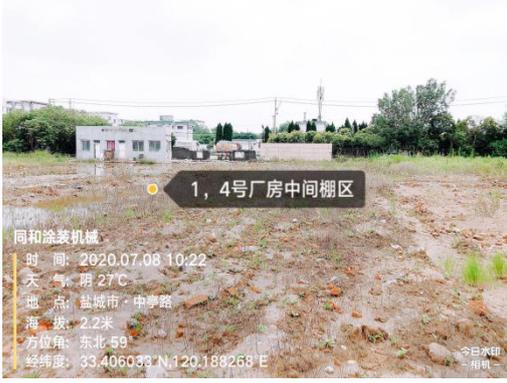
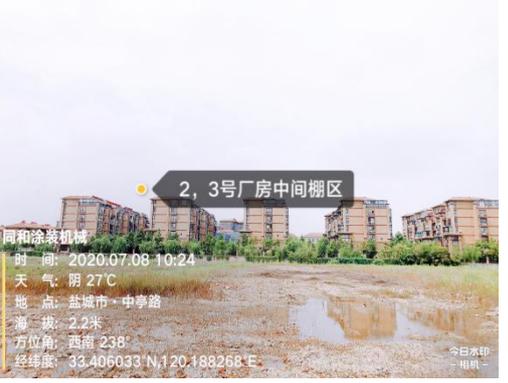
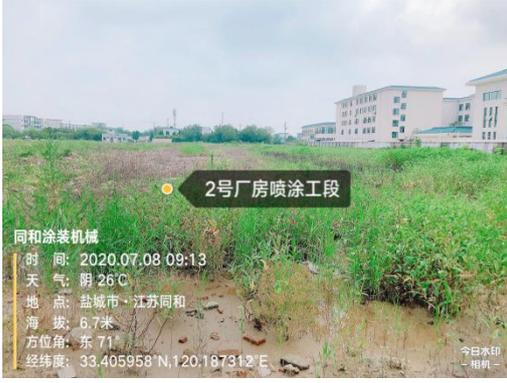
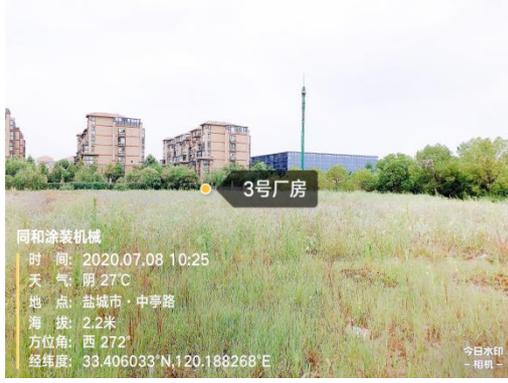
图 3.3-1 地块现状照片

原江苏同和智能装备有限公司地块（以下简称“同和涂装”）位于盐城市亭湖区南机场路1号，企业目前已搬迁新址，原地块目前属于拆除闲置状态。通过现场踏勘和人员访谈，企业原有设施已于2019年全部拆除完毕，现场目前为闲置状态，厂区内未闻到异常气味，现场踏勘过程中也没有发现植物异常生长的情况。经现场踏勘，地块现状见图3.3-1。

<p>1号厂房原址现状</p>	<p>4号厂房原址现状</p>

<p>1, 4号厂房中间棚区</p> <p>同和涂装机械              时 间: 2020.07.08 10:22              天 气: 阴 27℃              地 点: 盐城市·中亭路              海 拔: 2.2米              方位角: 东北 59°              经纬度: 33.406033°N, 120.188268°E</p>

<p>2, 3号厂房中间棚区</p> <p>同和涂装机械              时 间: 2020.07.08 10:24              天 气: 阴 27℃              地 点: 盐城市·中亭路              海 拔: 2.2米              方位角: 西南 238°              经纬度: 33.406033°N, 120.188268°E</p>
<p>1,4号厂房中间棚区</p>	<p>2,3号厂房中间棚区</p>

<p>2号厂房喷涂工段</p> <p>同和涂装机械              时 间: 2020.07.08 09:13              天 气: 阴 26℃              地 点: 盐城市·江苏同和              海 拔: 6.7米              方位角: 东 71°              经纬度: 33.405958°N, 120.187312°E</p>

<p>3号厂房</p> <p>同和涂装机械              时 间: 2020.07.08 10:25              天 气: 阴 27℃              地 点: 盐城市·中亭路              海 拔: 2.2米              方位角: 西 272°              经纬度: 33.406033°N, 120.188268°E</p>

<p>2号厂房（喷涂工段所在地）原址现状</p>	<p>3号厂房原址现状</p>

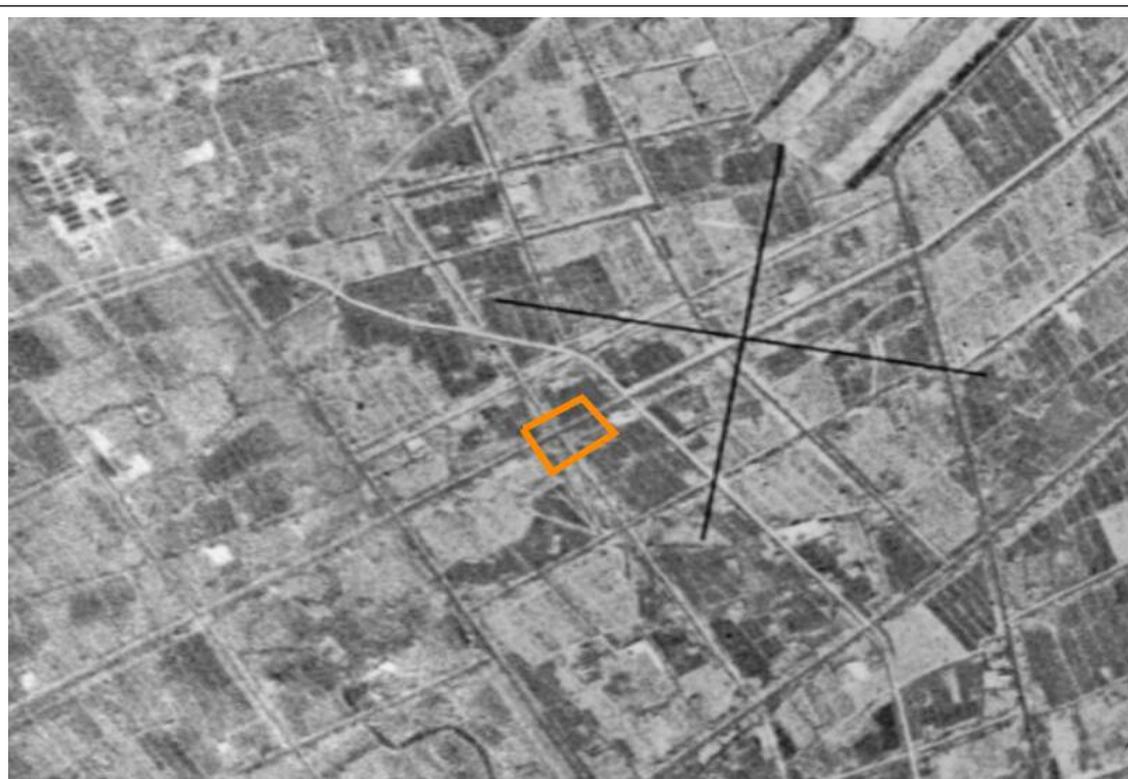
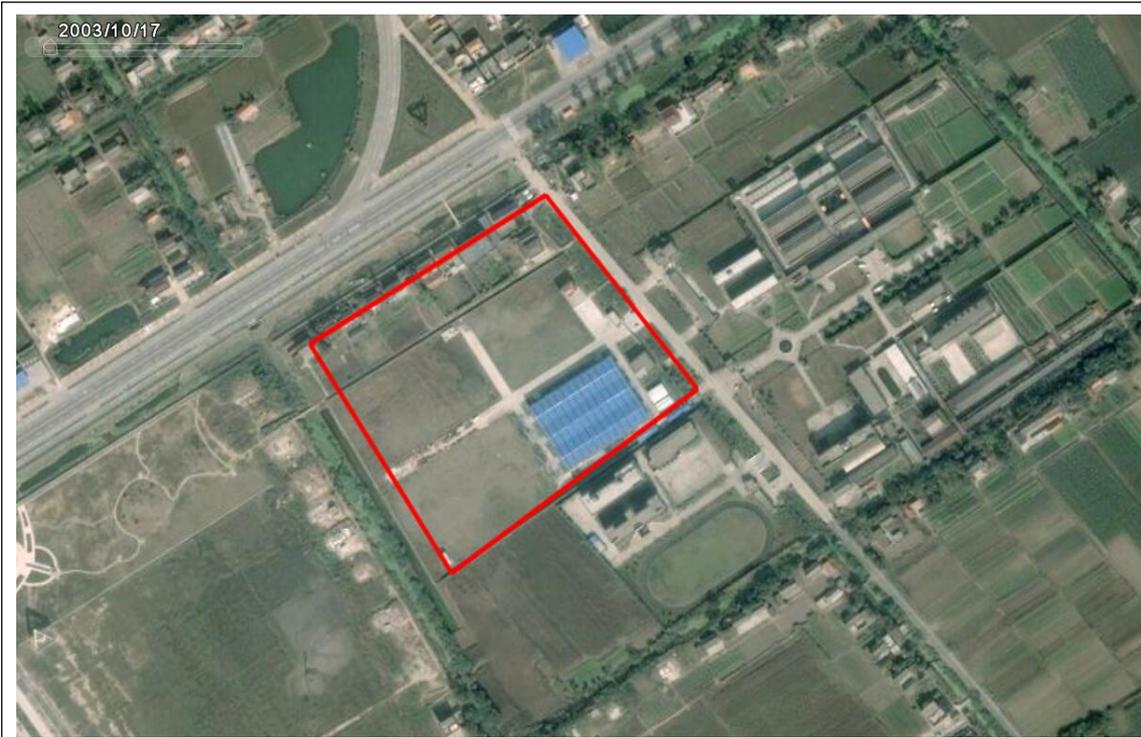
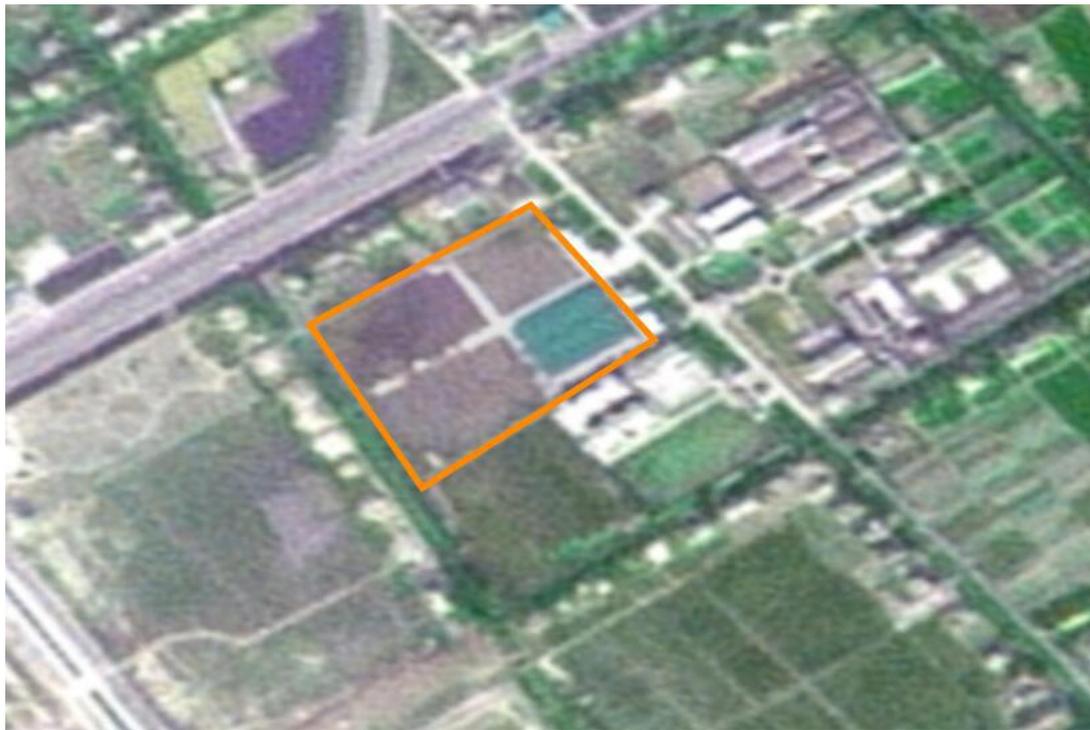
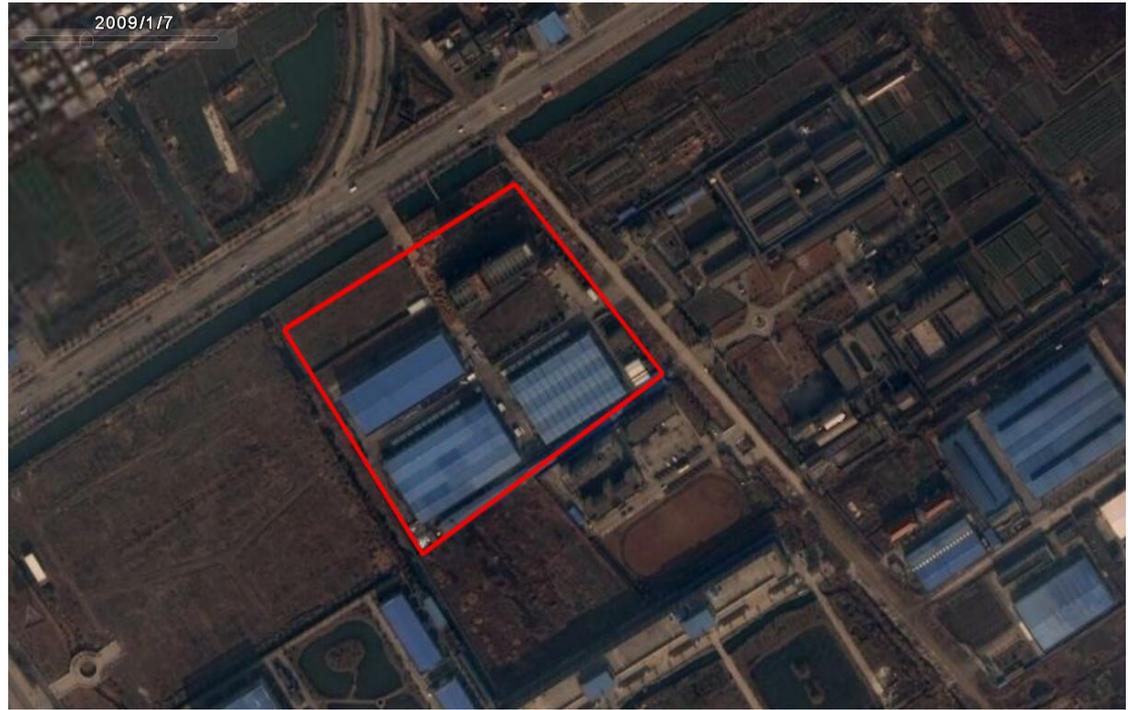
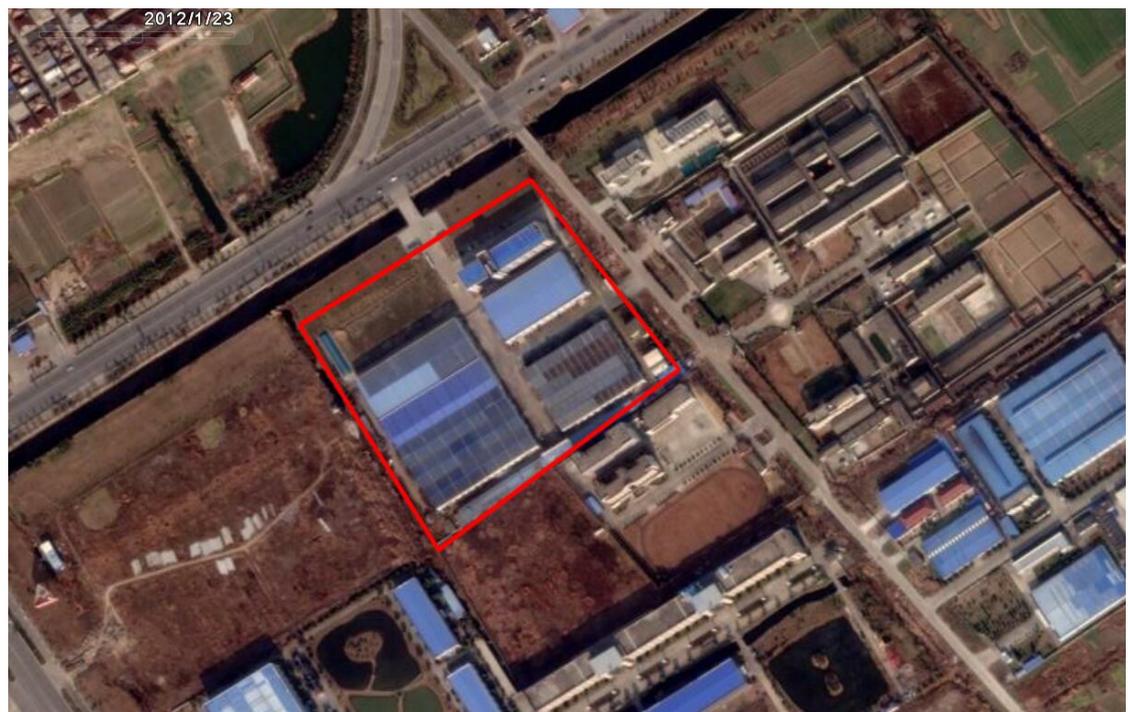
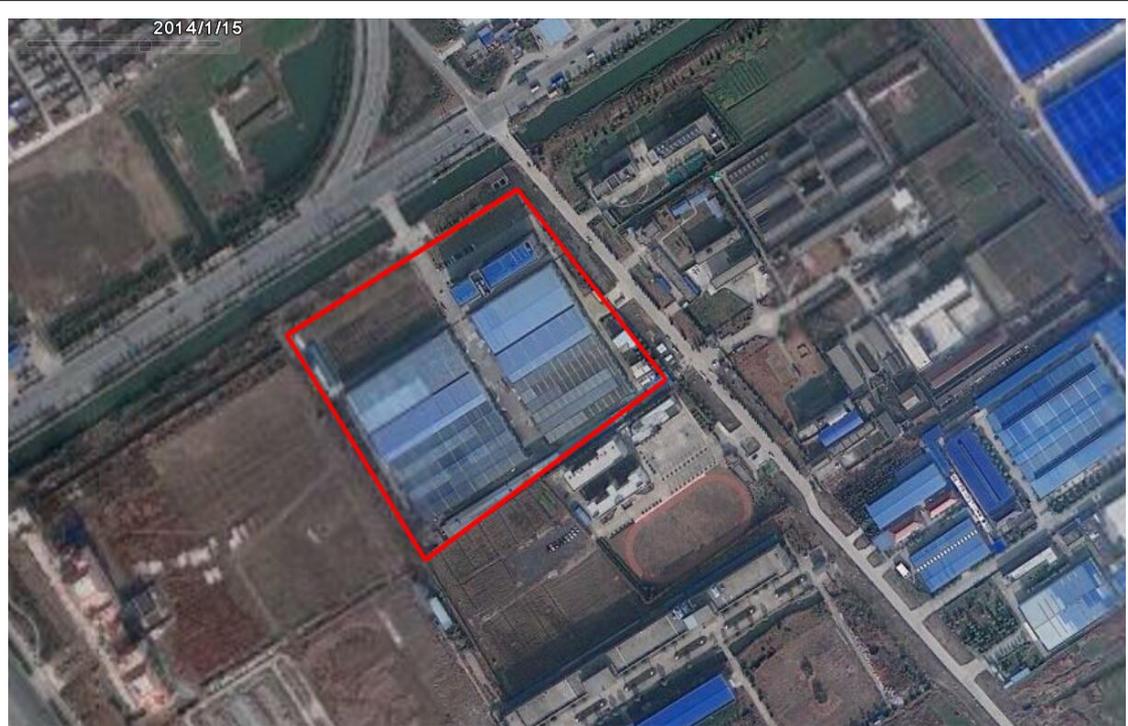
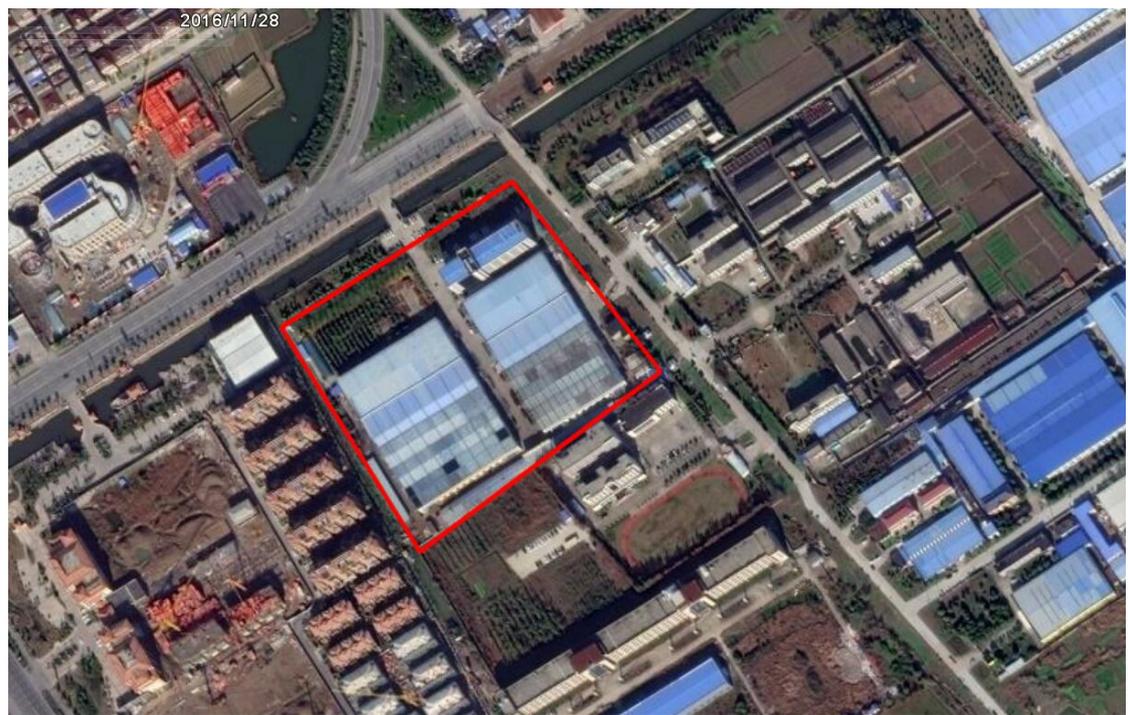
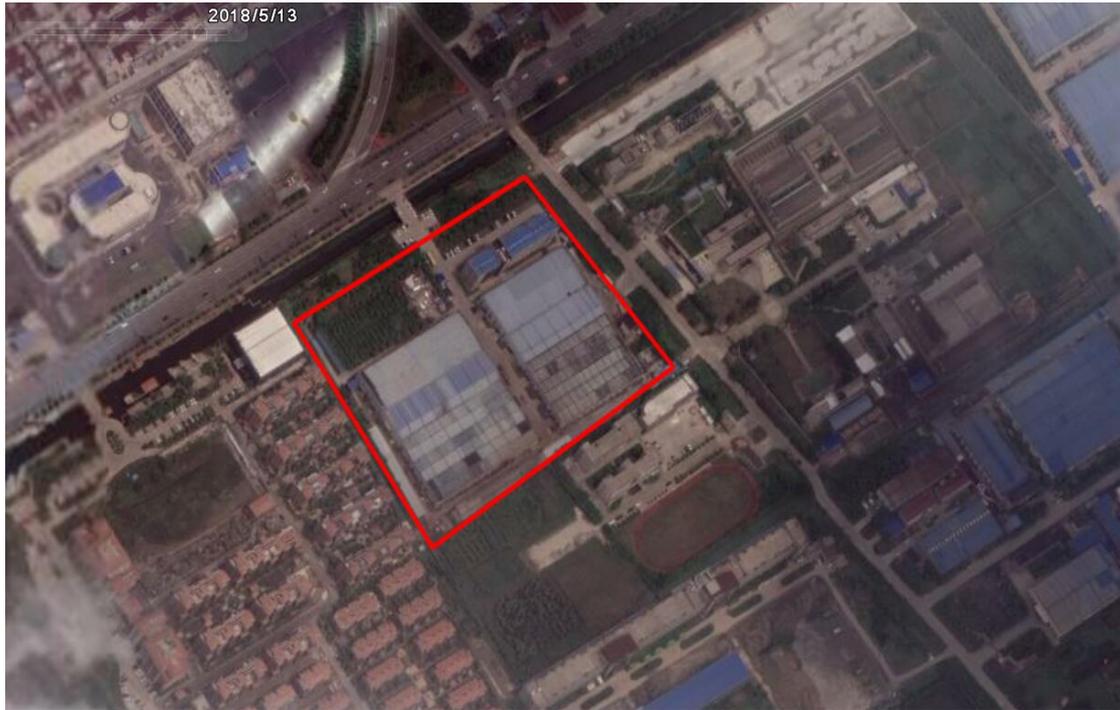
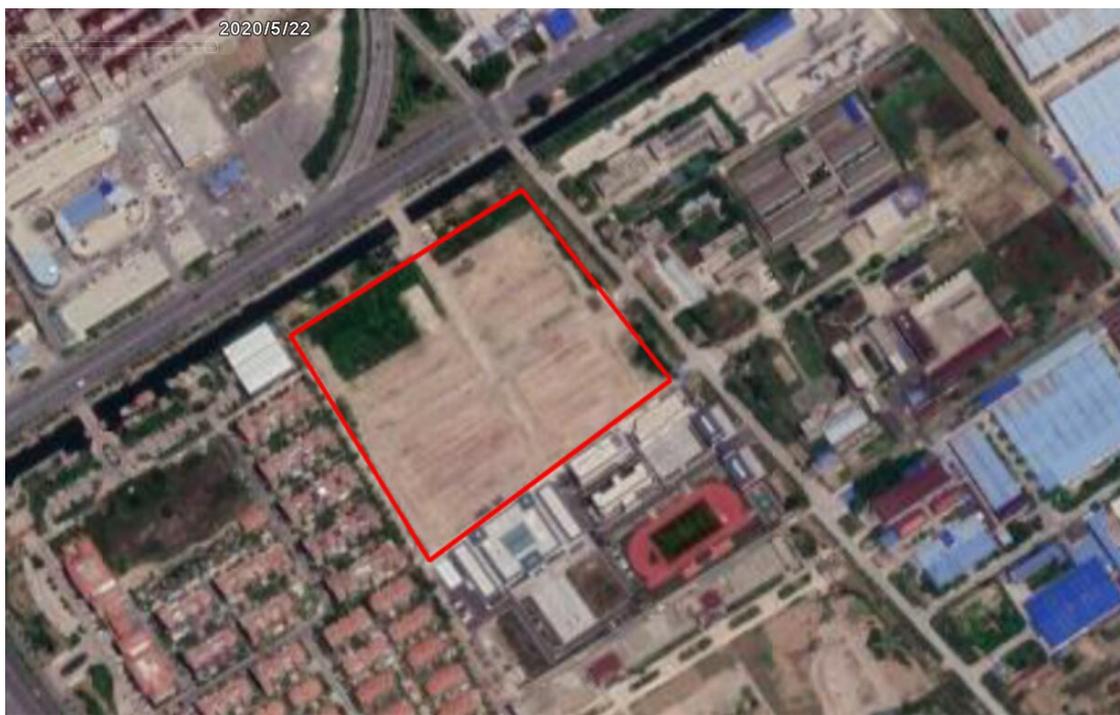
图 3.3-2 地块的历史变影像

摄于1976年（摘自：天地图江苏）——农田

摄于2003年（摘自：谷歌影像）——已建设1#厂房

摄于2005年（摘自：天地图江苏）——已建设1#厂房

摄于2009年（摘自：谷歌影像）——已建设1~3#厂房及厂区东北侧新办公楼

摄于2012年（摘自：谷歌影像）——已新建4#厂房及2,3#厂房中间棚区

摄于2014年（摘自：谷歌影像）——已新建1,4#厂房中间棚区

摄于2016年（摘自：谷歌影像）——已建设3#厂房北侧篮球场

摄于2018年（摘自：谷歌影像）

摄于2020年（摘自：谷歌影像）——已全部拆除

通过检索天地图江苏多时相，1976 年时，该地块主要为农田及部分散户，此时该区域暂未开发，从 2003 年开始，同和涂装对地块进行开发利用，并在 2018 年至 2019 年拆除了地块内全部建筑设施。由检索历史影像可知，1976 年时的地块边界与 2020 年影像变化不大，调查地块的历史变更情况影像见图 3.3-2。

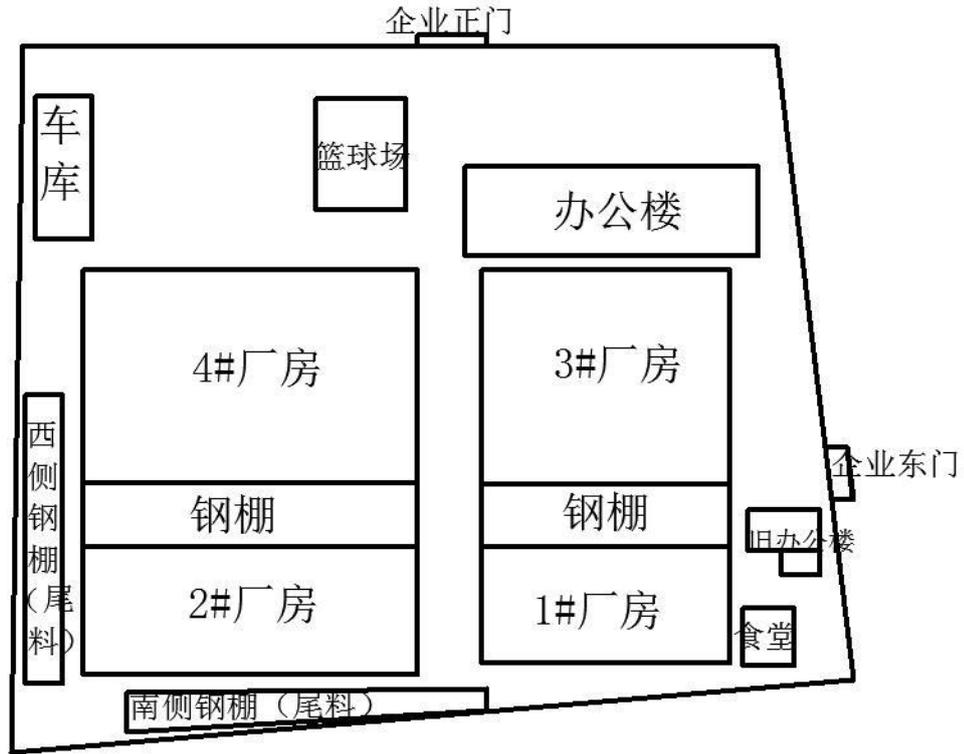
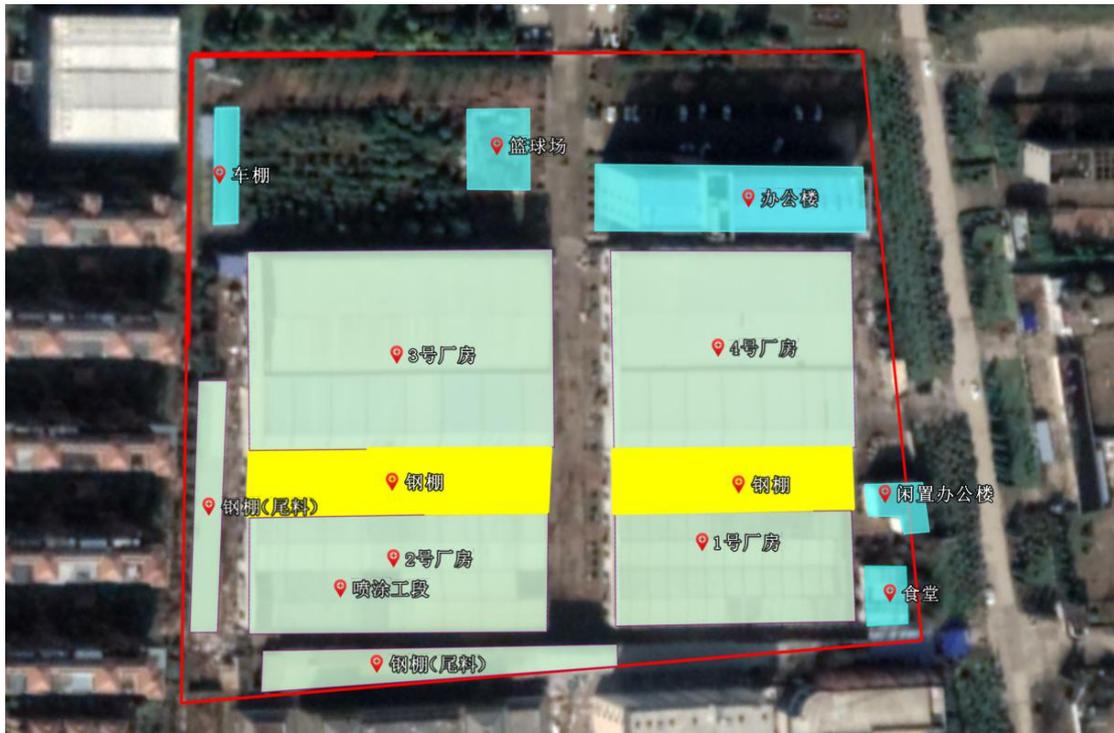
图 3.4-2 同和涂装地块平面布置情况

本地块平面布置较为清晰，调查地块沿主干道自北向南将调查地块分为两部分，主要包含生产区、仓储区及办公区和其他辅助区域。

生产区：厂区自北向南沿主干道依次分布3号厂房、2号厂房、4号厂房及1号厂房，同时2#和3#厂房及1#和4#厂房间构筑了钢棚，用来存放机械设备等设施。其中，喷涂工段位于2#厂房西南侧。

仓储区：厂区未设置单独的原辅料或产品的仓储区域，地块内主要在 2/3# 厂房西侧及 2#厂房南侧设置了 2 个钢棚，主要用来存放生产带来的废铁屑、废切削液、废活性炭等尾料。

办公和其它辅助区域：本项目主体办公区位于厂区东北侧，主要包含一幢办公综合楼；另有建厂时两栋闲置办公楼，位于厂区东门南侧。同时，厂区内西北侧自西向东设置了车棚、篮球场；在东南侧设置了食堂。

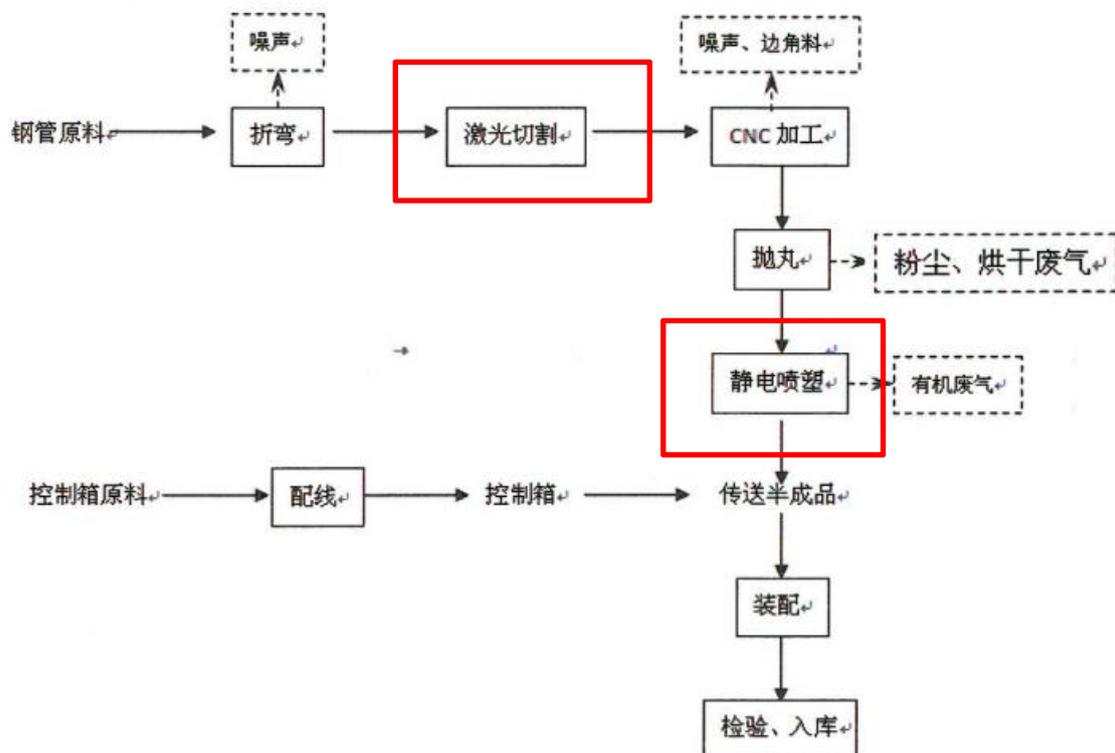
图 3.4-2 生产工艺及产污环节图

智能化悬挂输送线主要生产工艺流程及产污环节详见图 3.4-2。

①折弯:采用折弯机将钢管原料加工指定形状,过程产生噪声;

②激光切割:利用高功率密度激光束照射被切割材料,使材料很快被加热至汽化温度,蒸发形成孔洞,随着光束对材料的移动,孔洞连续形成宽度很窄的切缝,完成对材料的切割,该过程不产生粉尘;

③CNC加工:使用数控车床对材料进行进一步深加工,包括钻孔、划螺纹等,过程产生噪声和边角料;

④静电喷塑:建设单位现有喷塑车间内布置了一套静电喷塑系统,半成品经自动流水线进入静电喷塑房进行表面喷塑粉,粉末涂料由静电作用附着在工件表面,随即进入热风机进行表面固化从而达到有机的效果,固化会产生有机废气,主要以非甲烷总烃计。

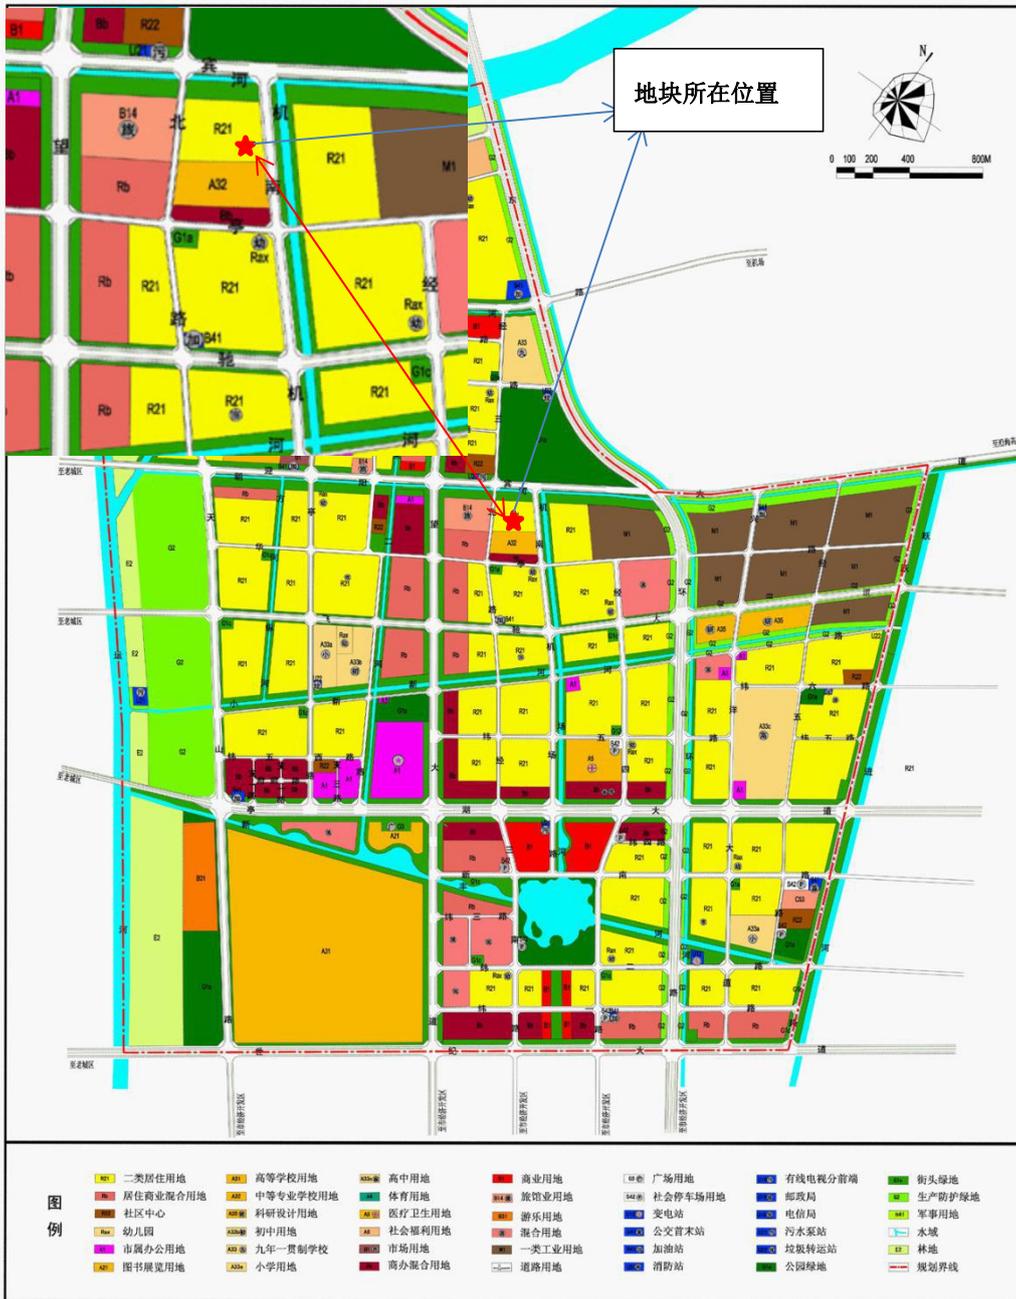
05 用地规划图

根据盐城市自然资源和规划局 2019 年 5 月发布的《盐城市亭湖新区控制性详细规划》，本地块所在区域被规划为 R21 二类居住用地，地块用地规划见图 3.8-1。

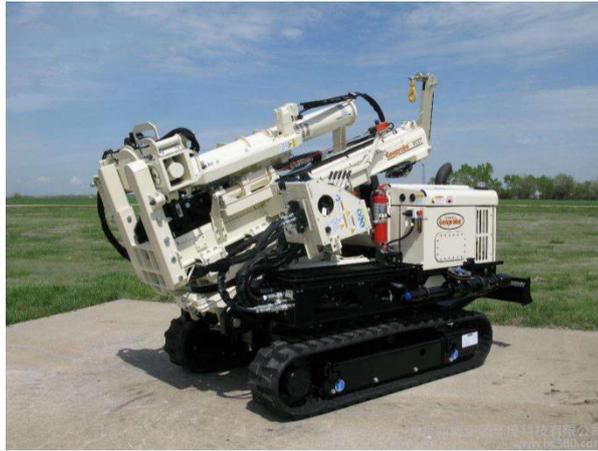
图5.2-1 7822DT型Geoprobe钻机

调查钻探取样工作采用美国 Geoprobe 自动采样设备（图 5.2-1）进行土壤样品的采集工作。其含有的 DT 22 土壤取样系统，能够连续快速的取到表层到指定深度的土壤样品，土壤样品直接保存在 PETG LINER 中，能够完整的保护好样品的品质及土壤原状，钻探过程中连续采集土壤样品直至目标取样深度。

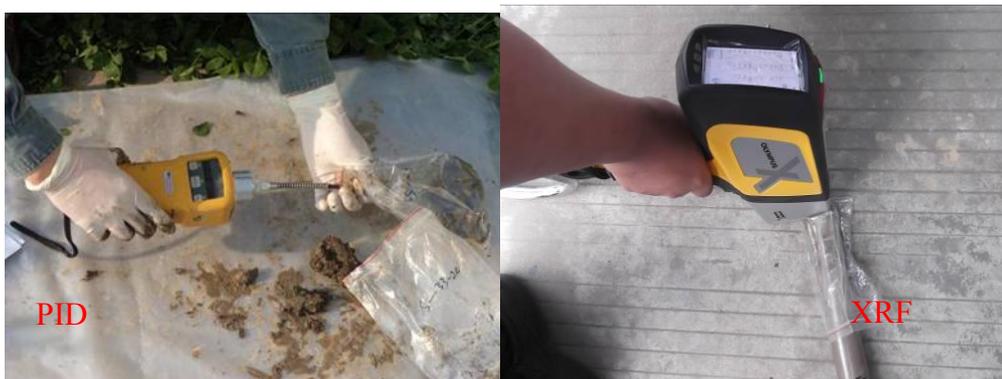
图5.2-2 现场PID与XRF检测

采样时用干净的不锈钢剪刀从取土器中采集相对新鲜的土壤，部分装入密封塑料袋中用于 PID 与XRF分别检测检测土样中挥发性有机物和重金属的存在情况。同时通过目测判断该间隔段的土壤是否存在污染痕迹，现场污染观察结果和快速检测仪器分析的数据作为选择送检样品的参考条件。PID 可用于污染土壤中 VOCs 污染物的快速检测，利用紫外光灯的能量离子化有机气体，再加以探测的仪器。XRF可用于污染土壤中重金属的快速检测，不同土壤中重金属元素发出的特征X射线能量和波长各不相同，因此通过对特征X射线的能量的强弱检测，即可以得到土壤中重金属污染的浓度。

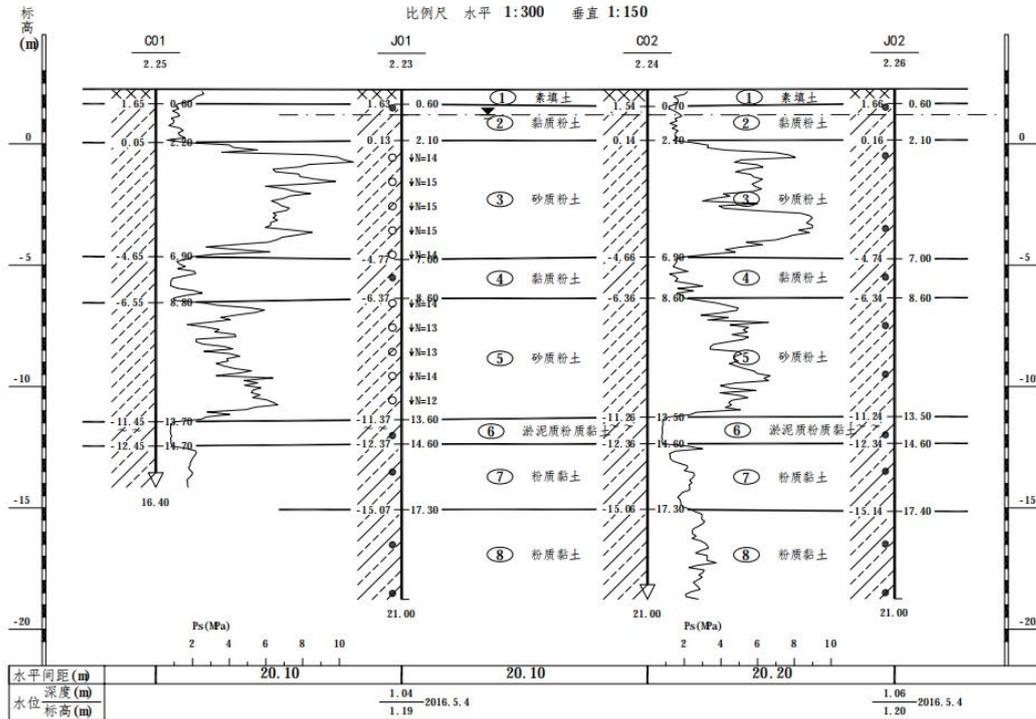
图 6.1-2 工程地质剖面图

## 1-1'工程地质剖面图

本场区勘察深度范围内，地基土自上而下分为如下 8 层。

**2 层黏质粉土:**灰黄色~灰色,稍密很湿,夹少量铁锰质氧化物及较多软塑状粘性土薄层(单层厚度 2~5mm),具层理,土质欠均匀。场区普遍分布,厚度:1.40~1.80m,平均 1.60m;层底标高:-0.21~0.21m,平均 0.06m;层底埋深:2.00~2.40m,平均 2.17m。

**3 层砂质粉土:**灰色,中密,湿~很湿,夹少量流塑状粘性土条带,土质欠均匀。场区普遍分布,厚度:4.60~5.00m,平均 4.80m;层底标高:-4.83~-4.61m,平均-4.74m;层底埋深:6.80~7.00m,平均 6.96m。

**5层砂质粉土:**灰色,中密,很湿,夹少量流塑状粘性土条带,土质欠均匀。场区普遍分布,厚度:4.80~5.50m,平均5.15m;层底标高:-11.63~-11.23m,平均-11.41m;层底埋深:13.50~13.80m,平均13.63m。

**7层粉质黏土:**灰色~灰黄色,可塑,饱和,夹少量铁锰质氧化物硬质结核(粒径2~8mm左右)及少量粉土团块,土质欠均匀。场区普遍分布,厚度:2.60~2.90m,平均2.73m;层底标高:-15.21~-15.04m,平均-15.14m;层底埋深:17.30~17.40m,平均17.36m。

**8层粉质黏土:**灰黄色~灰色,可塑~硬塑,饱和,少量铁锰质氧化物硬质结核(粒径2~5mm左右),层底夹较多粉土团块及薄层,土质欠均匀。该层未穿透。

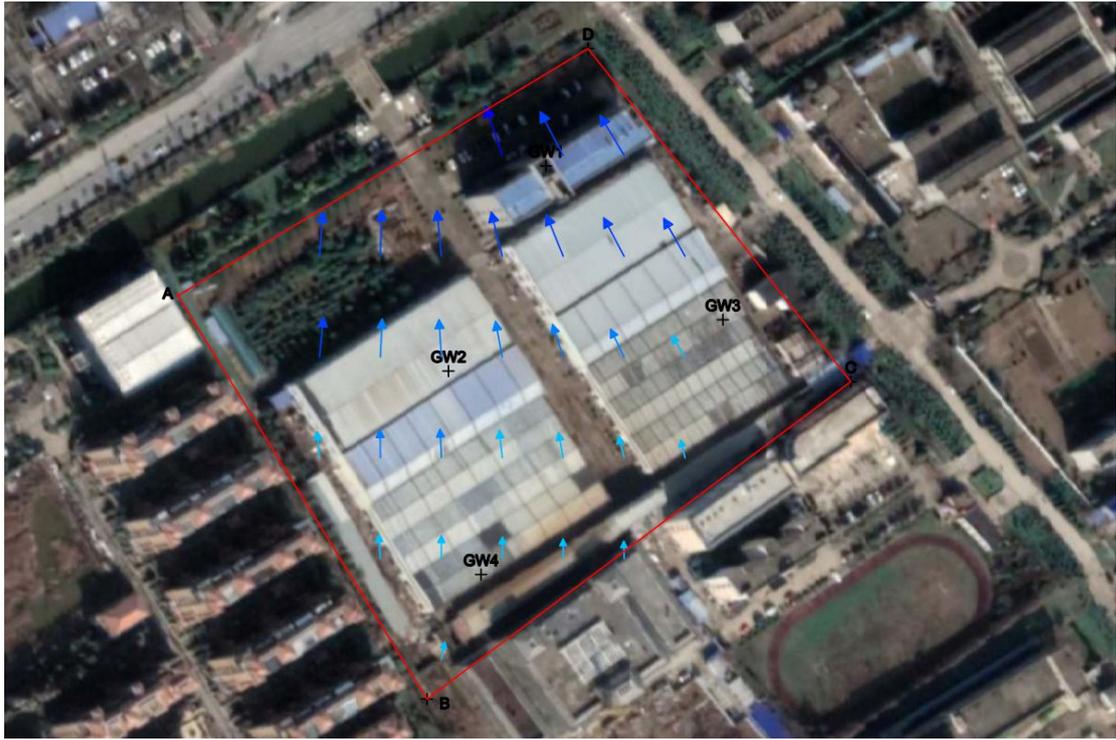
图 6.1-3 地块内地下水流场图

在地块探测深度范围内,地下水按其类型主要为孔隙潜水。通过现场测量地下水监测井的水位,地块北部地下水水位较低,南部地下水水位较高,整体流向至南向北流动。监测井地下水水位等相关信息见表6.1-2。调查地块内潜水层地下水水位流向见图6.1-3。
