淮安市洪泽区洪新河安置房地块-4  
土壤污染状况调查报告

调查单位：江苏科易达环保科技有限公司

二〇二二年一月

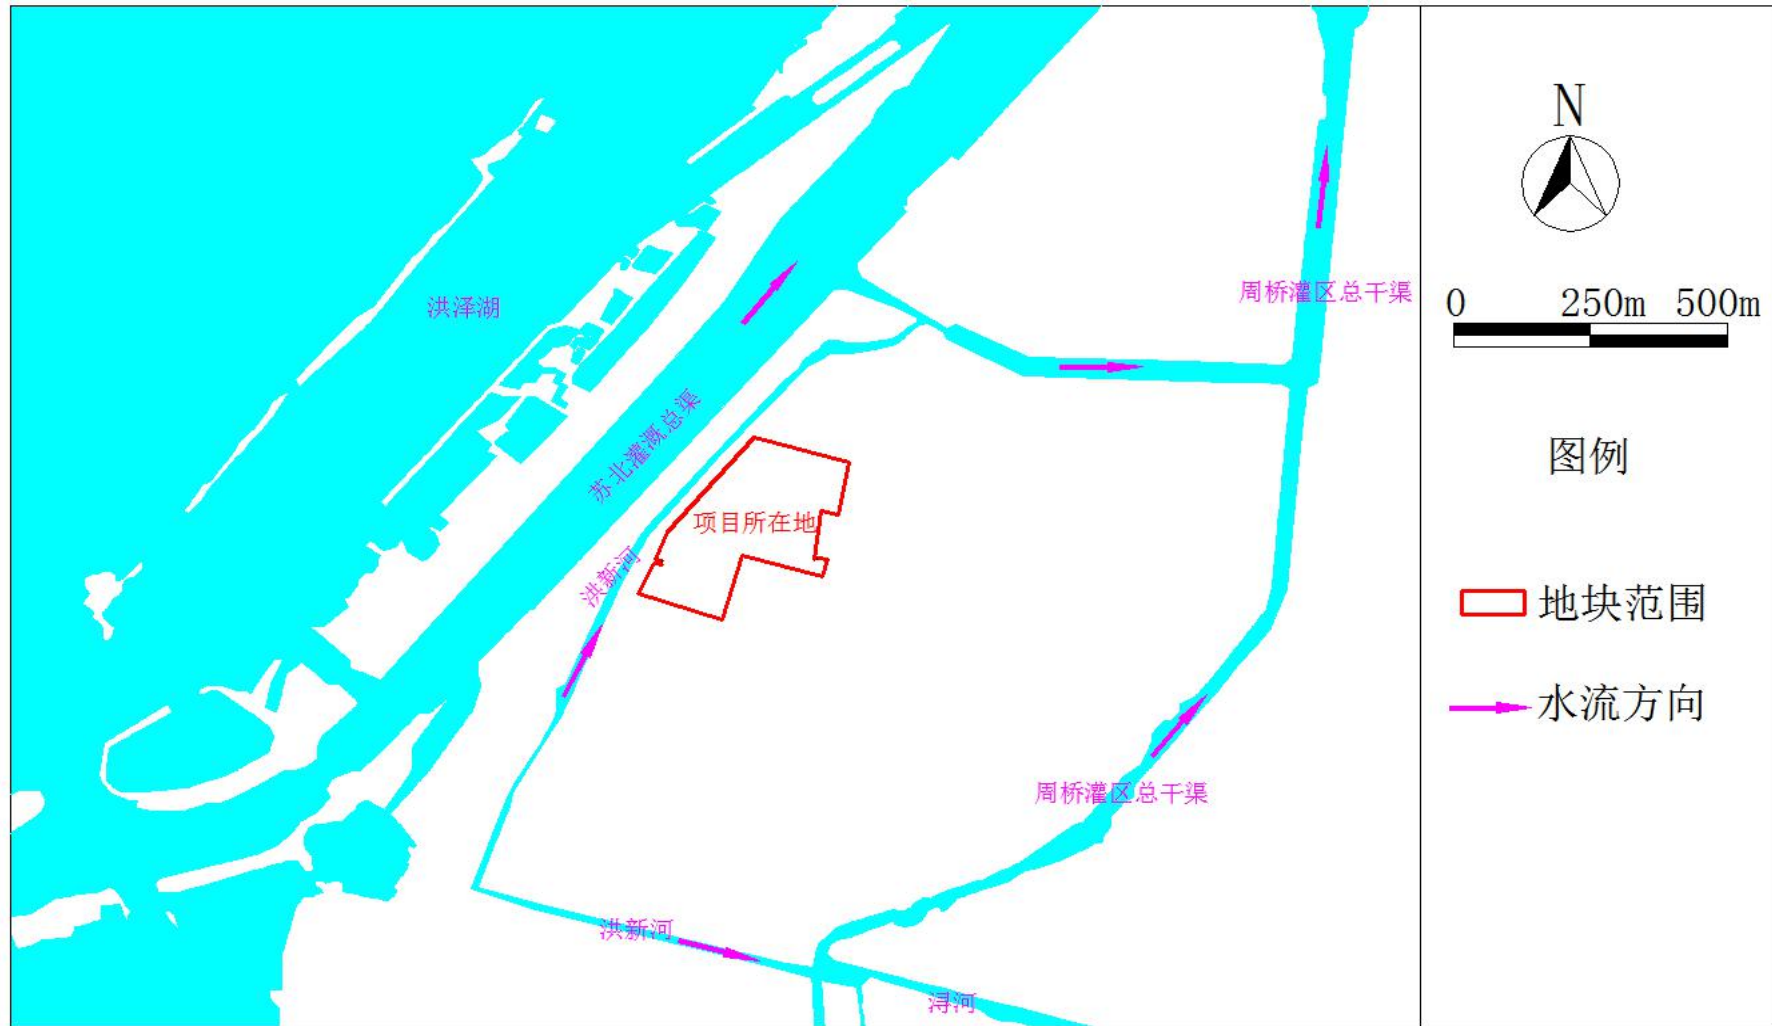
图 3.1.4--1 项目周边水系图

大寨河西起于洪祥村，东迄于纪庄，最终与浔河合流一起进入白马湖，全长约 18 公里，河宽 10 米，常年水位 6 米左右，主要功能为排涝、灌溉。

项目所在区域水系情况见附图 3.1.4-1。

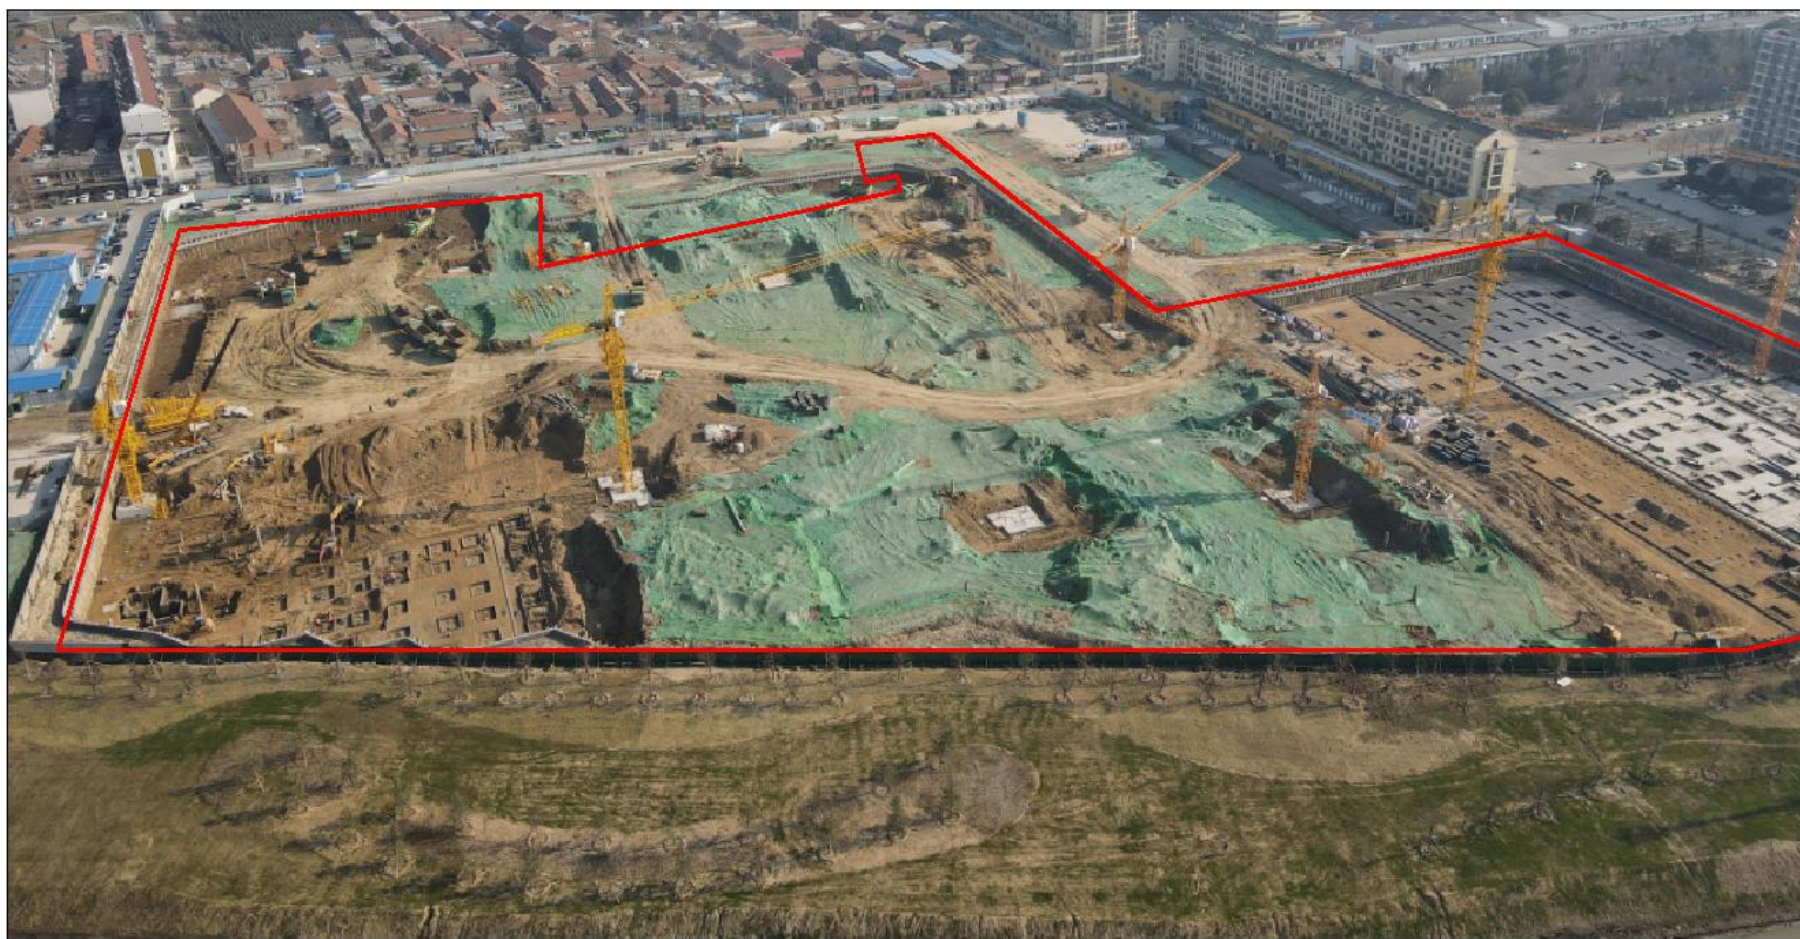
图 3.3.1-1 地块俯瞰图

通过现场踏勘和人员访谈，洪新河安置房地块-4 已于 2021 年 2 月开始施工建设。地块历史上建有原江苏爱吉斯海珠机械公司机械加工厂区（南半部分）、水产公司、二农机厂区（西半部分）和居民住宅等，现状所有生产设备、构筑物 and 居民住宅均已拆除，地块内土壤大部分被挖出外运，少部分堆放在地块外北侧。在地块内和堆土内未发现异常气味的土壤。经现场踏勘，地块俯瞰图见图 3.3.1-1，地块现状见图 3.3.1-2。

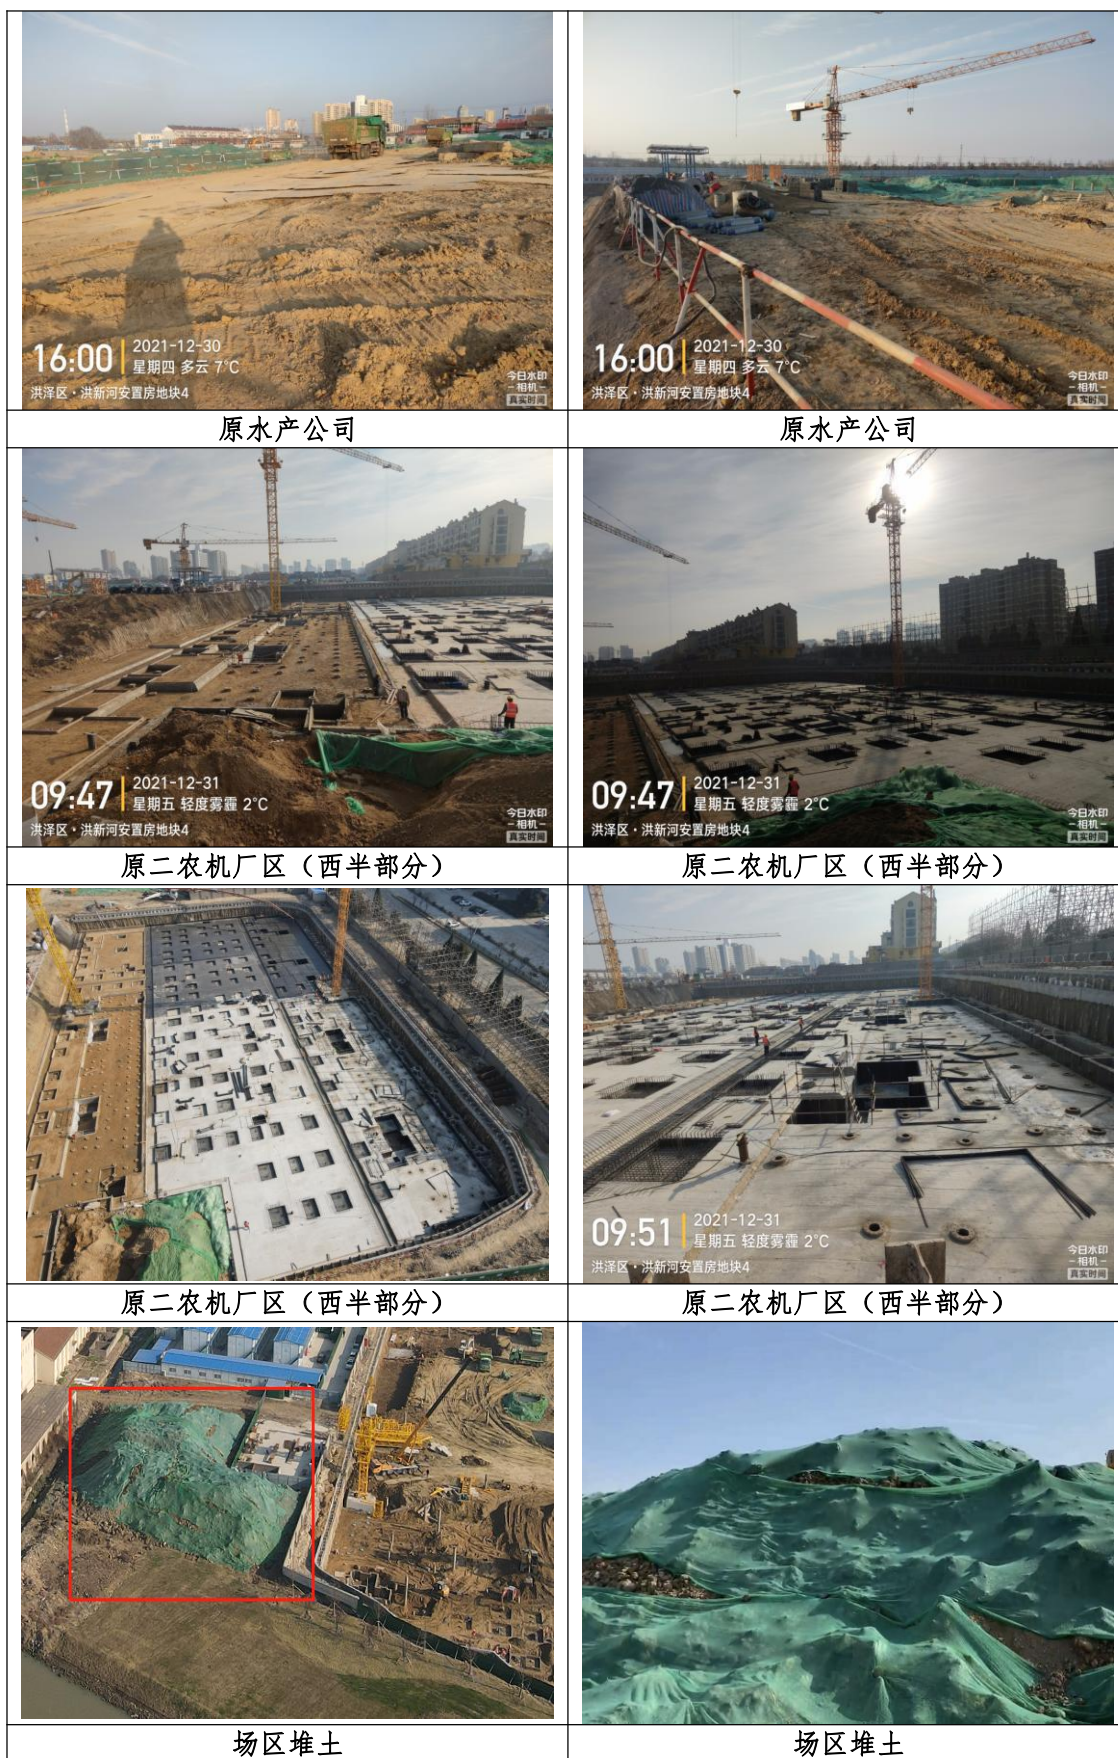
图 3.3.1-1 地块现状照片

<p>15:50   2021-12-30 星期四 多云 7°C 洪泽区·洪新河安置房地块4</p>	  <p>15:50   2021-12-30 星期四 多云 7°C 洪泽区·洪新河安置房地块4</p>
<p>原居民住宅区</p>	<p>原居民住宅区</p>
  <p>15:52   2021-12-30 星期四 多云 7°C 洪泽区·洪新河安置房地块4</p>	  <p>15:52   2021-12-30 星期四 多云 7°C 洪泽区·洪新河安置房地块4</p>
<p>原爱吉斯海珠机械加工厂区（南半部分）</p>	<p>原爱吉斯海珠机械加工厂区（南半部分）</p>
  <p>15:53   2021-12-30 星期四 多云 7°C 洪泽区·洪新河安置房地块4</p>	  <p>15:53   2021-12-30 星期四 多云 7°C 洪泽区·洪新河安置房地块4</p>
<p>原爱吉斯海珠机械加工厂区（南半部分）</p>	<p>原爱吉斯海珠机械加工厂区（南半部分）</p>
  <p>15:53   2021-12-30 星期四 多云 7°C 洪泽区·洪新河安置房地块4</p>	  <p>15:54   2021-12-30 星期四 多云 7°C 洪泽区·洪新河安置房地块4</p>
<p>原爱吉斯海珠机械加工厂区（南半部分）</p>	<p>原爱吉斯海珠机械加工厂区（南半部分）</p>

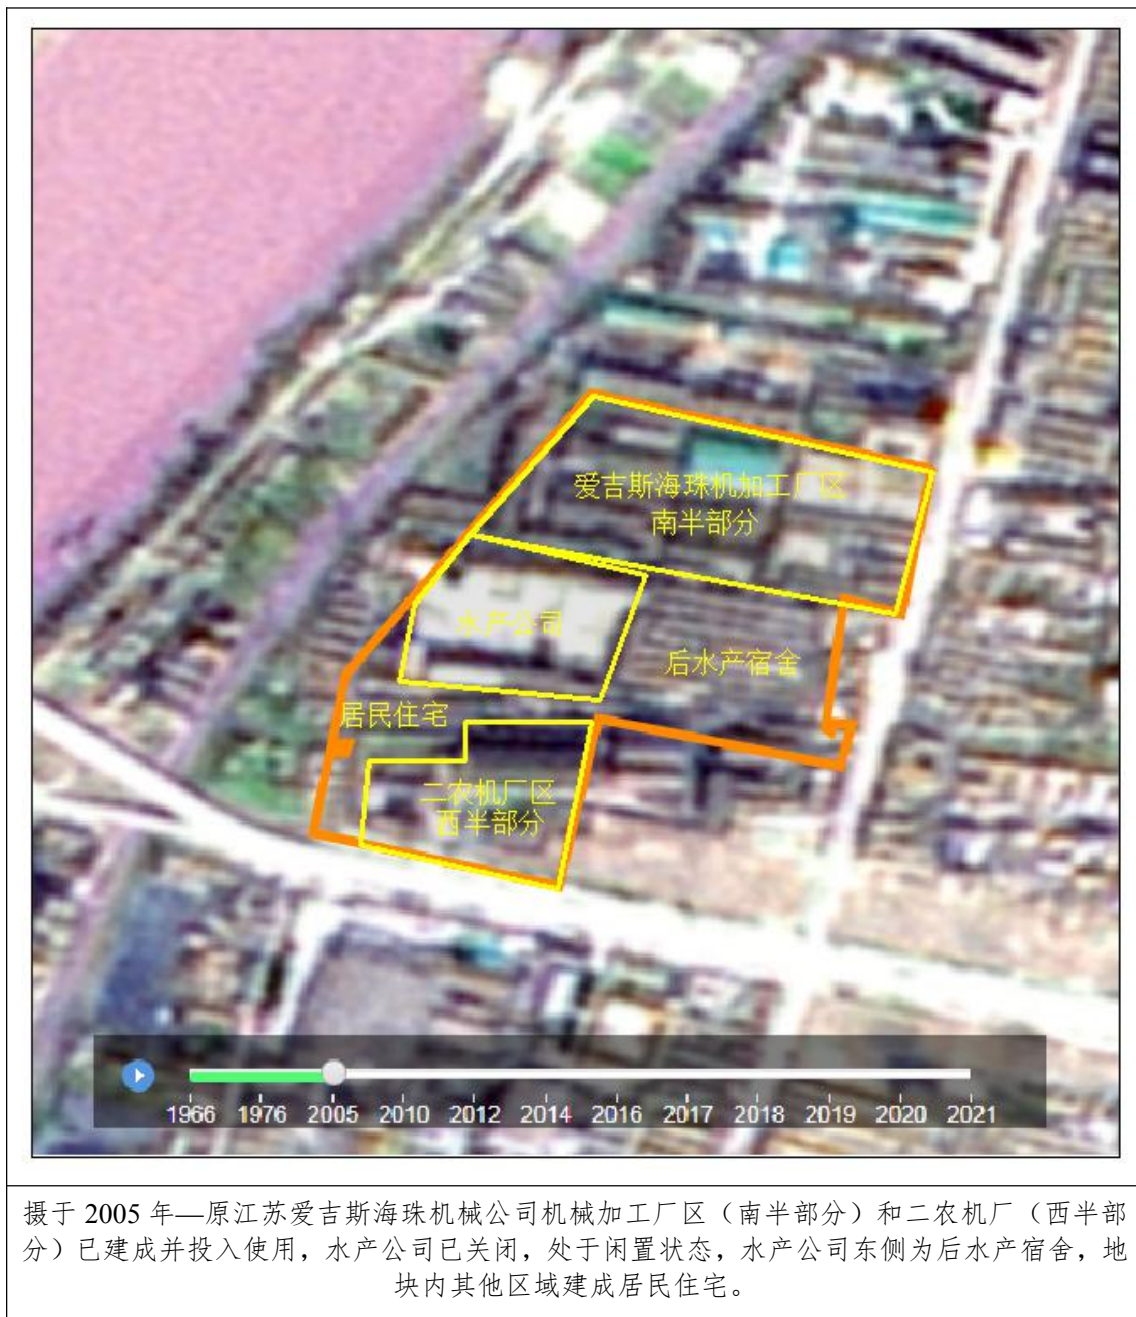
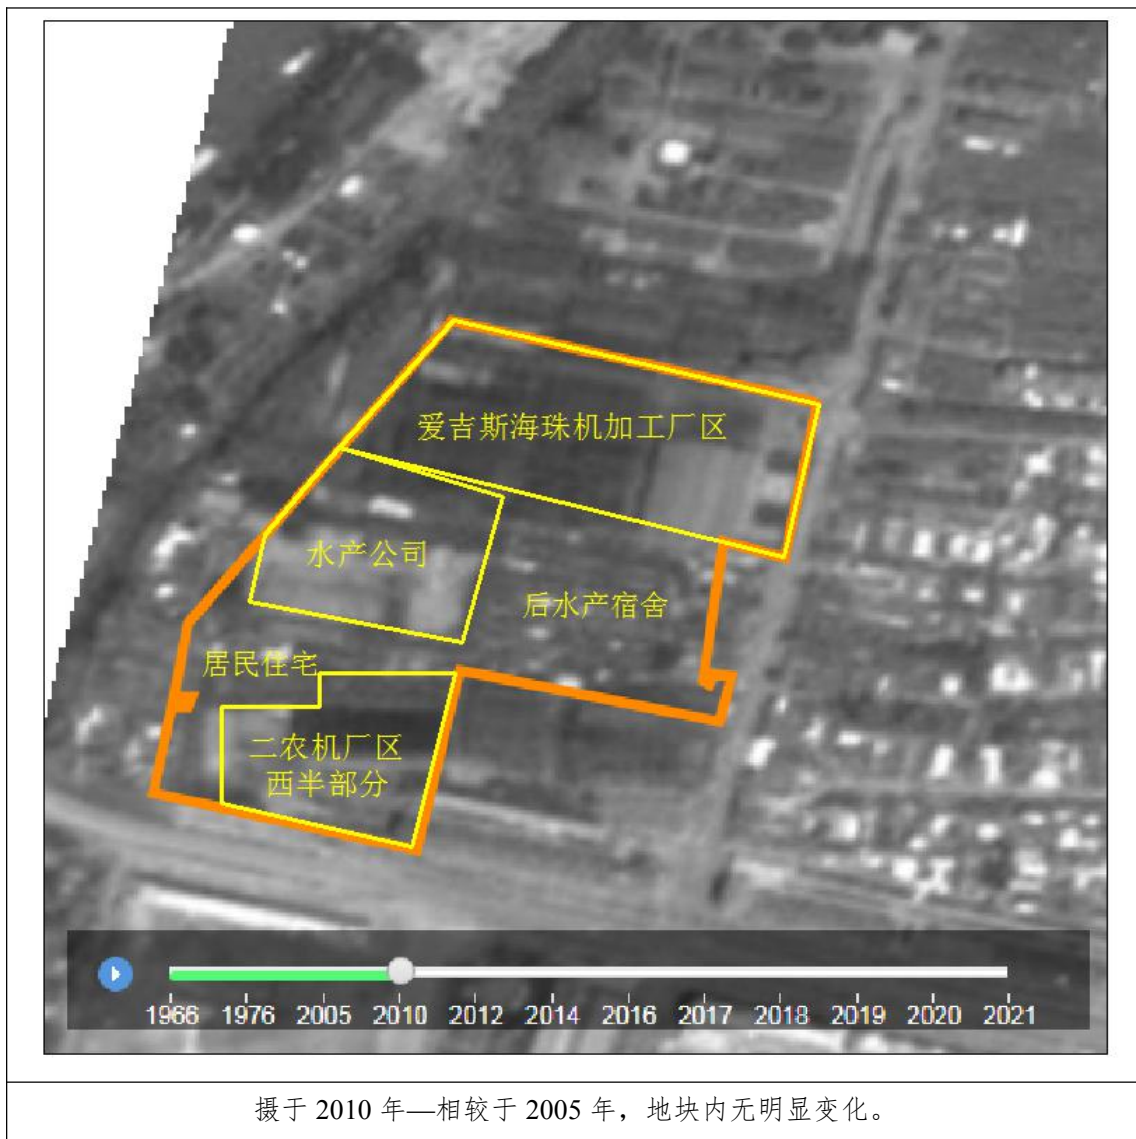
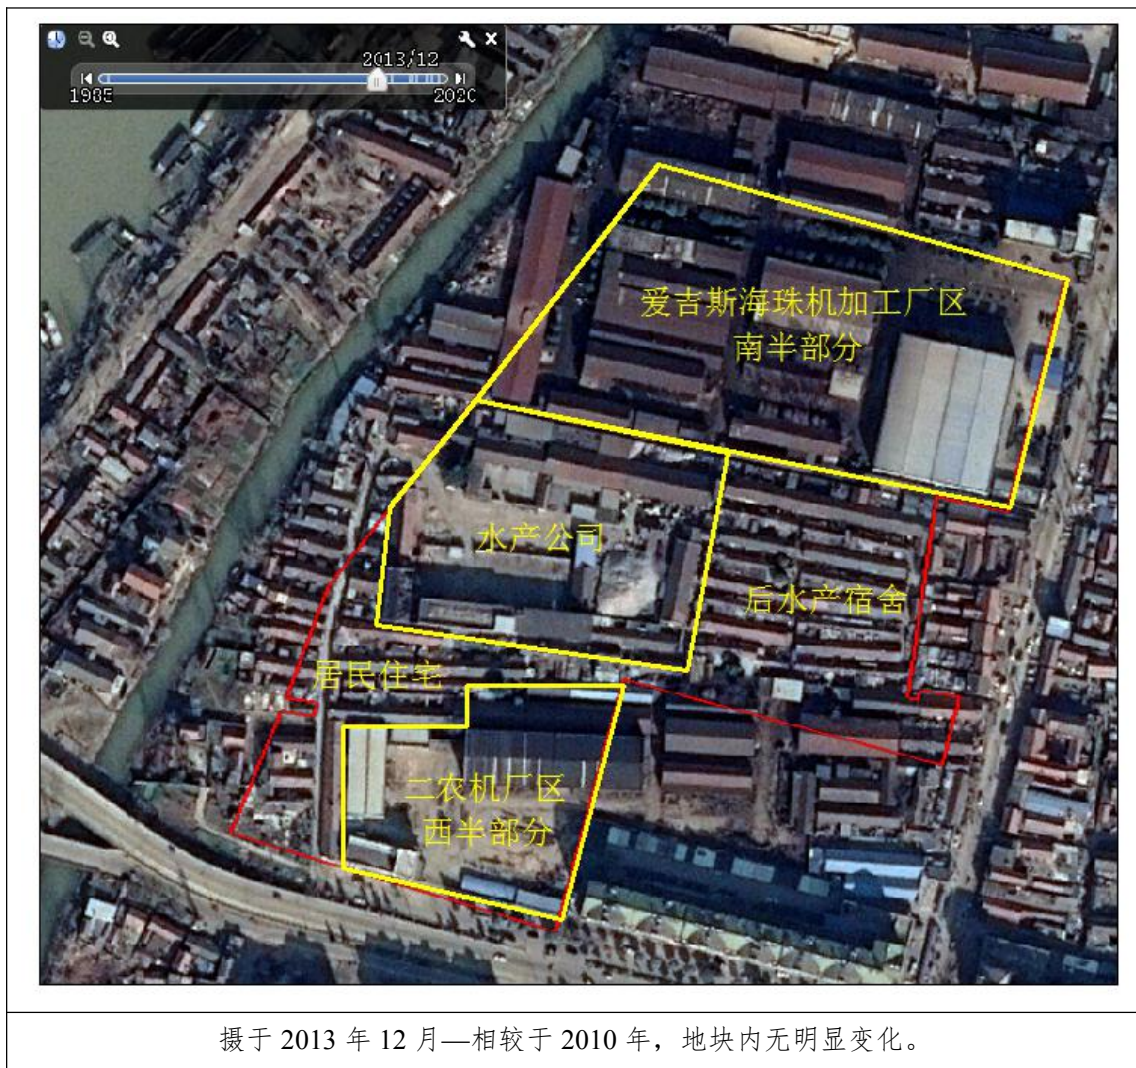
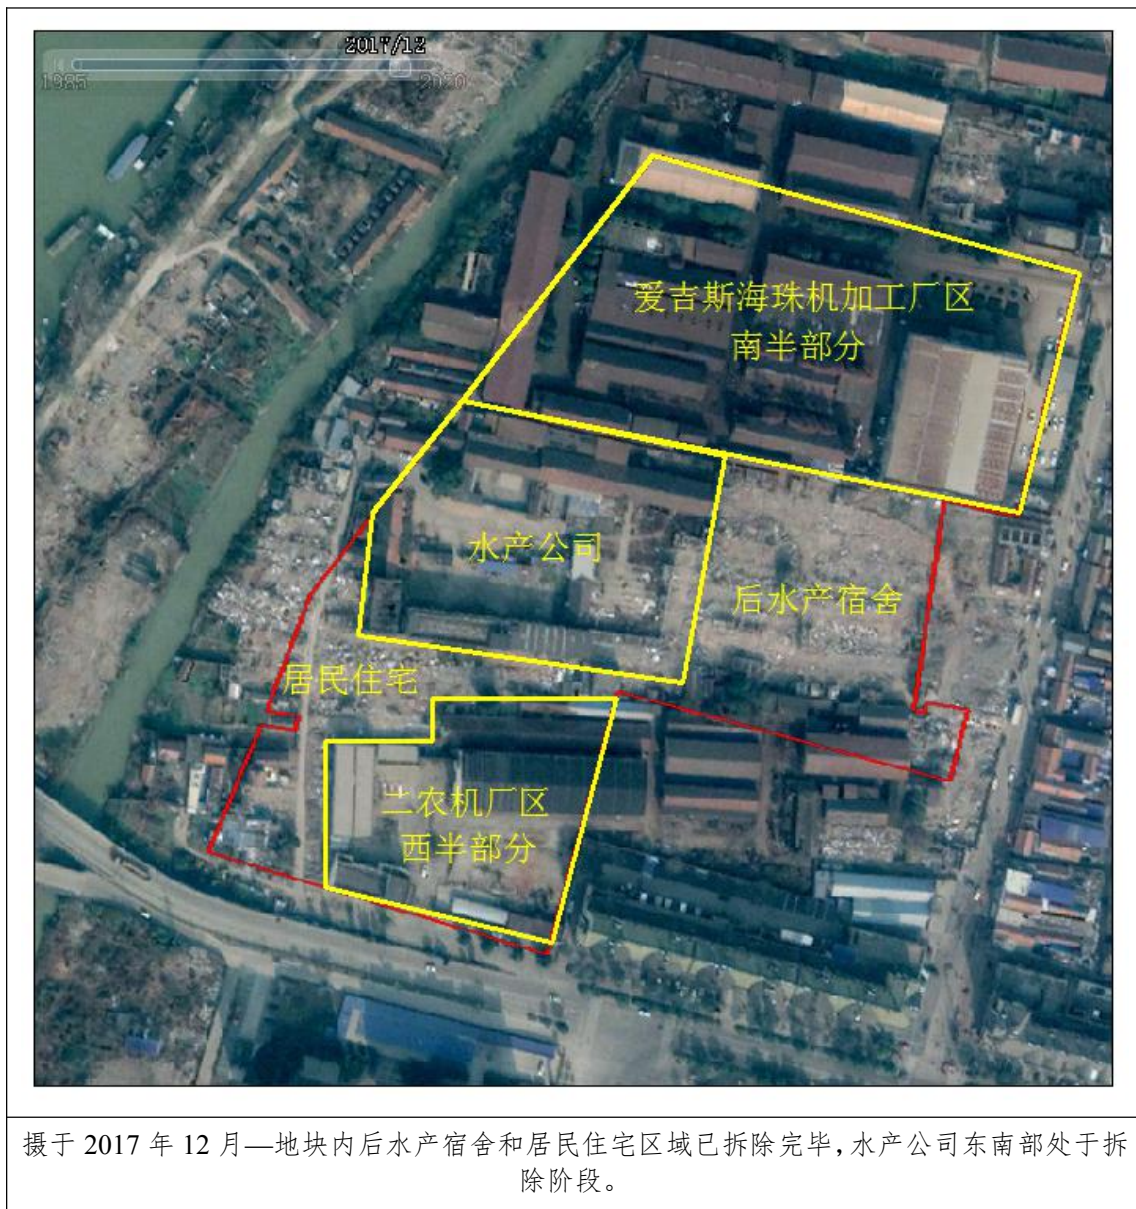
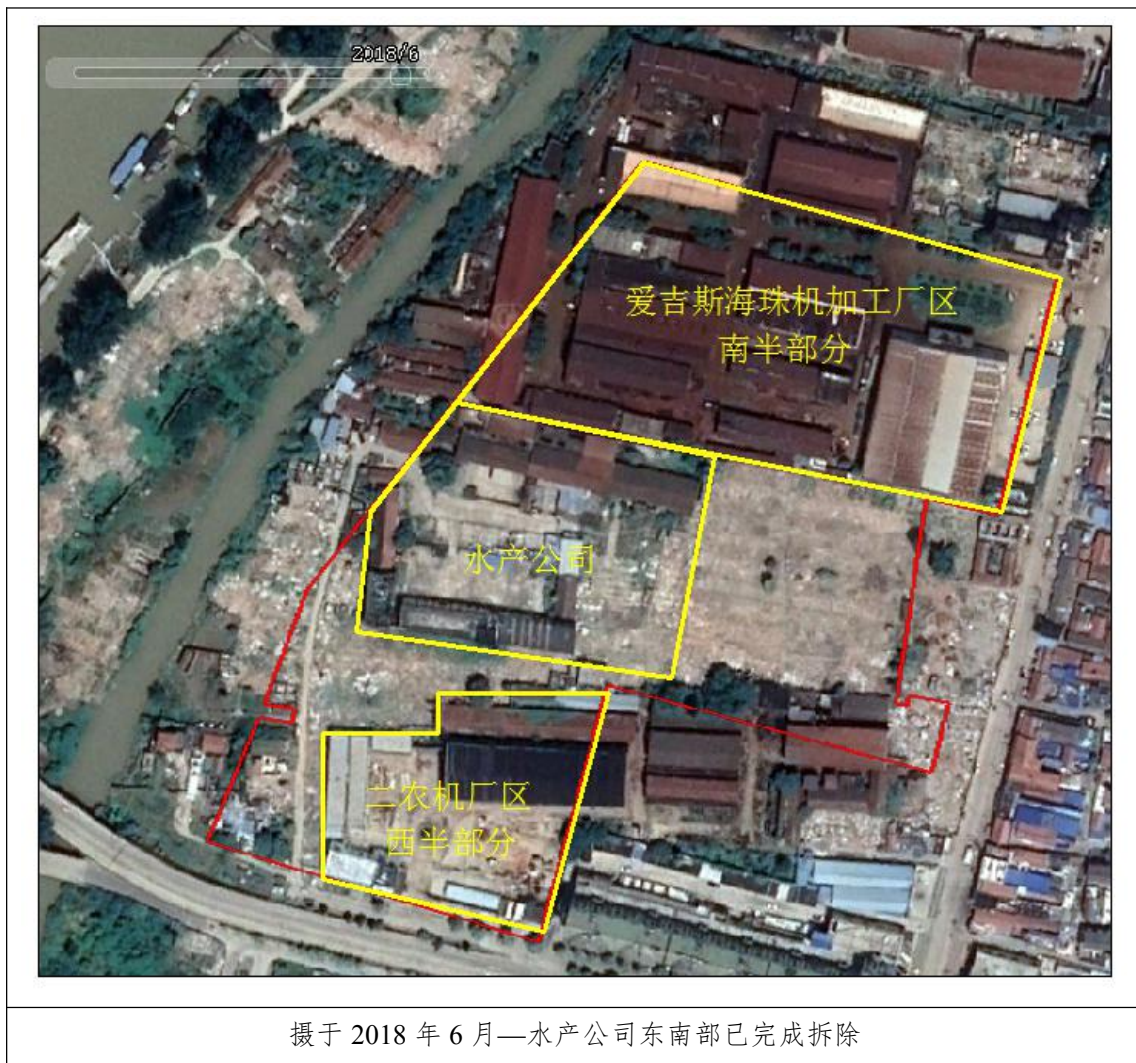
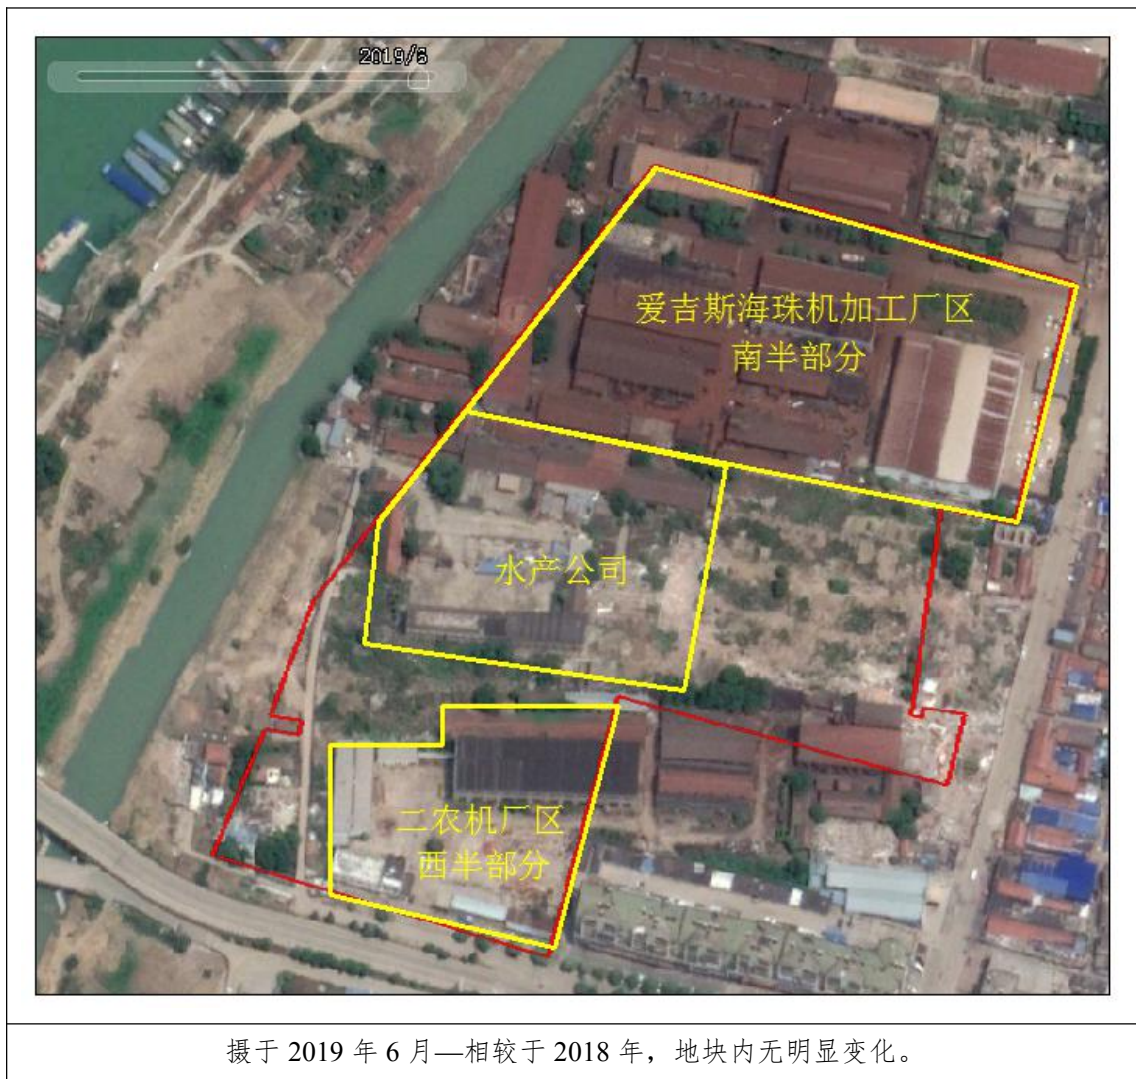
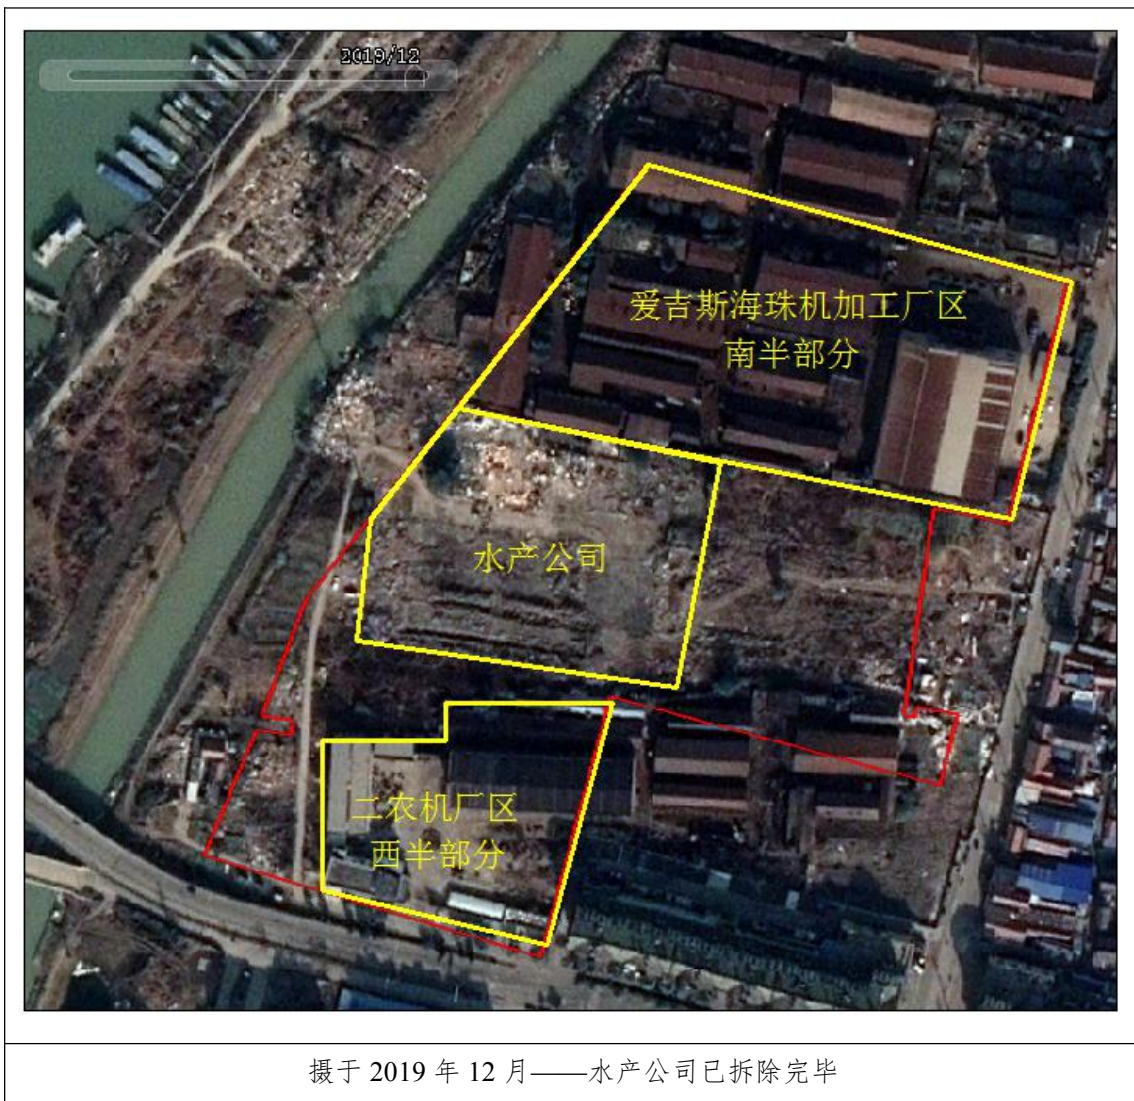
图 3.3.2-1 地块的历史影像

调查地块的历史变革情况影像见图 3.3.2-1。

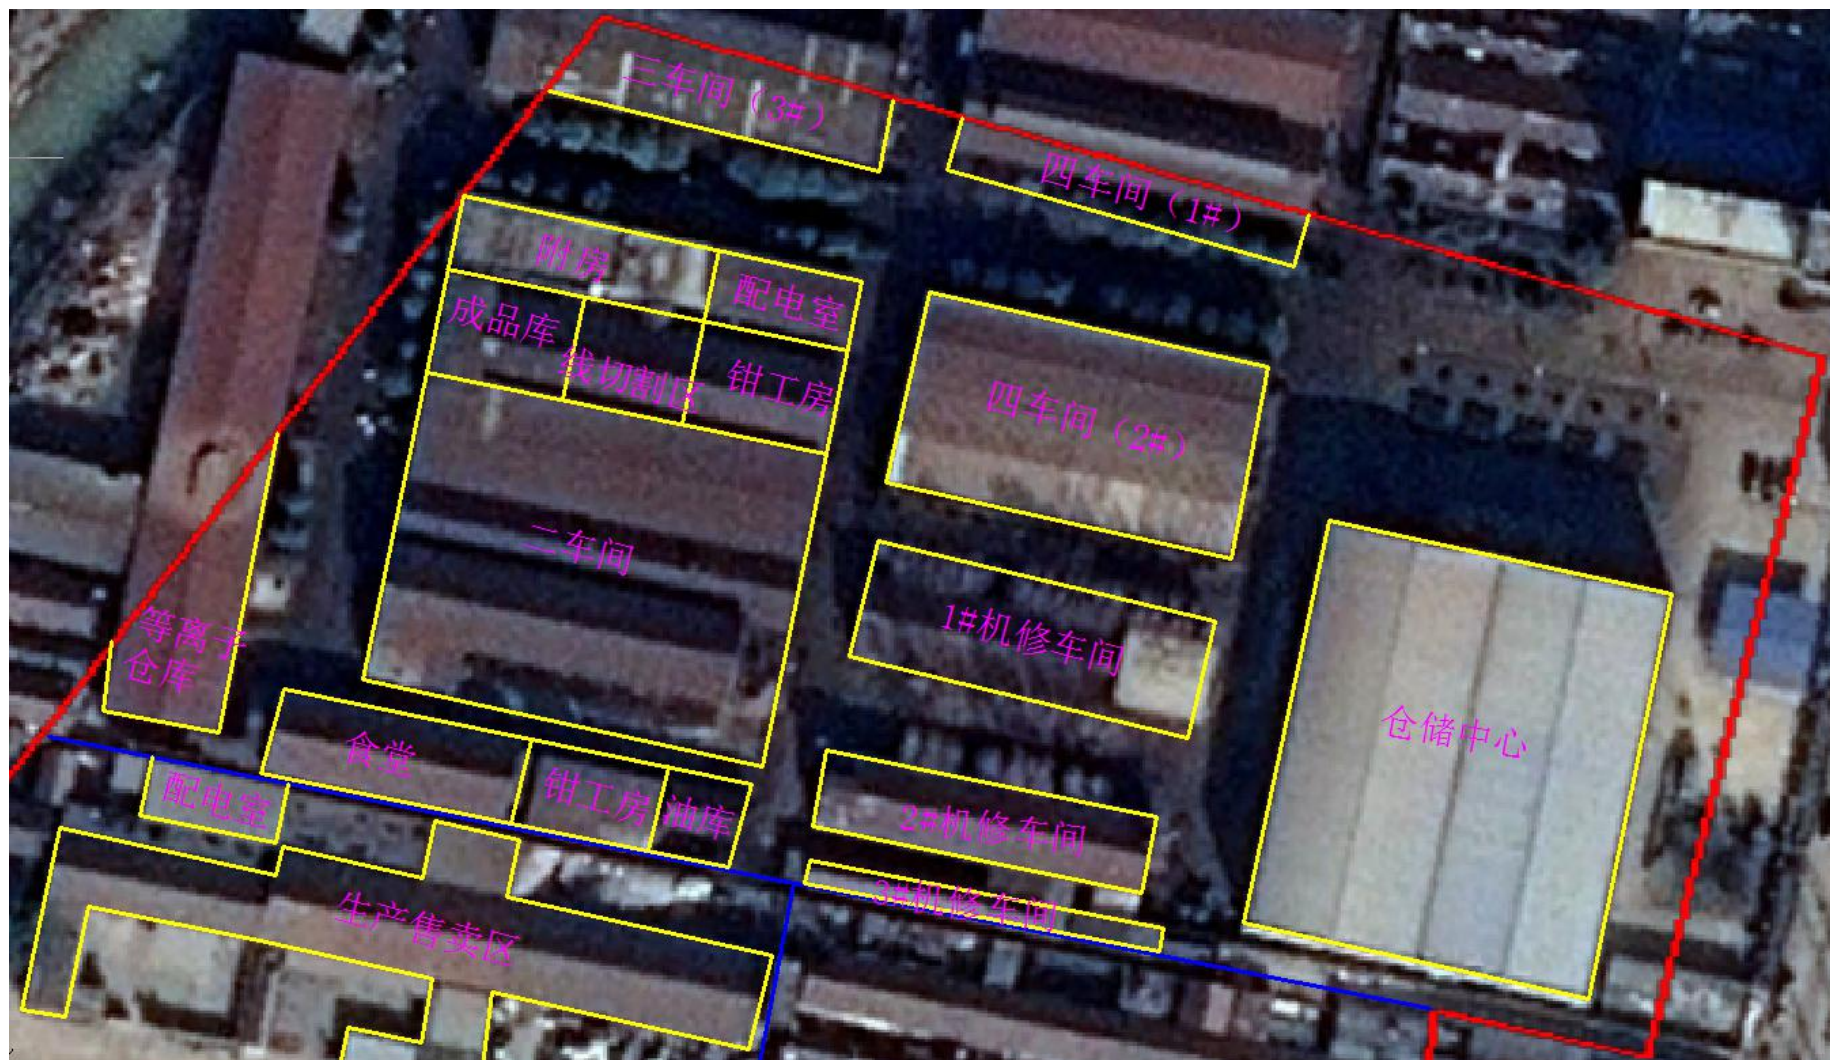
图 3.4.2-2 原江苏爱吉斯海珠机械公司机械加工厂区（南半部分）平面布置图

序号	构筑物名称	用途
<b>原江苏爱吉斯海珠机械公司机械加工厂区（南半部分）</b>		
1	三车间（3#）	半精镗、半精车等工段区域
2	四车间（1#）	精镗、精车、外圆磨等工段区域
3	四车间（2#）	倒角、精珩磨、粗珩磨等工段区域
4	二车间	珩磨抛光等工段区域
5	1#机修车间	用于修理设备、叉车等
6	2#机修车间	用于修理设备、叉车等
7	3#机修车间	用于修理设备、叉车等
8	仓库中心	用于存放铸件
9	成品库	用于存放成品缸套设备
10	等离子仓库	用于存放等离子设备
11	附房	用于存放生产设备等
12	油库	用于存放机油、润滑油等
<b>水产公司</b>		
1	仓储区 1	用于存放杂物等
2	仓储区 2	用于存放水产品
3	仓储区 3	用于存放水产品
4	冷库	用于提供保存水产品的冰
5	售卖区	用于售卖水产品
<b>二农机厂区（西半部分）</b>		
1	机加工车间 1	机械加工生产区域
2	机加工车间 2	机械加工生产区域
3	机修车间	用于修理设备等
4	固废库	用于存放废铁屑等
5	仓库	用于存放铸件

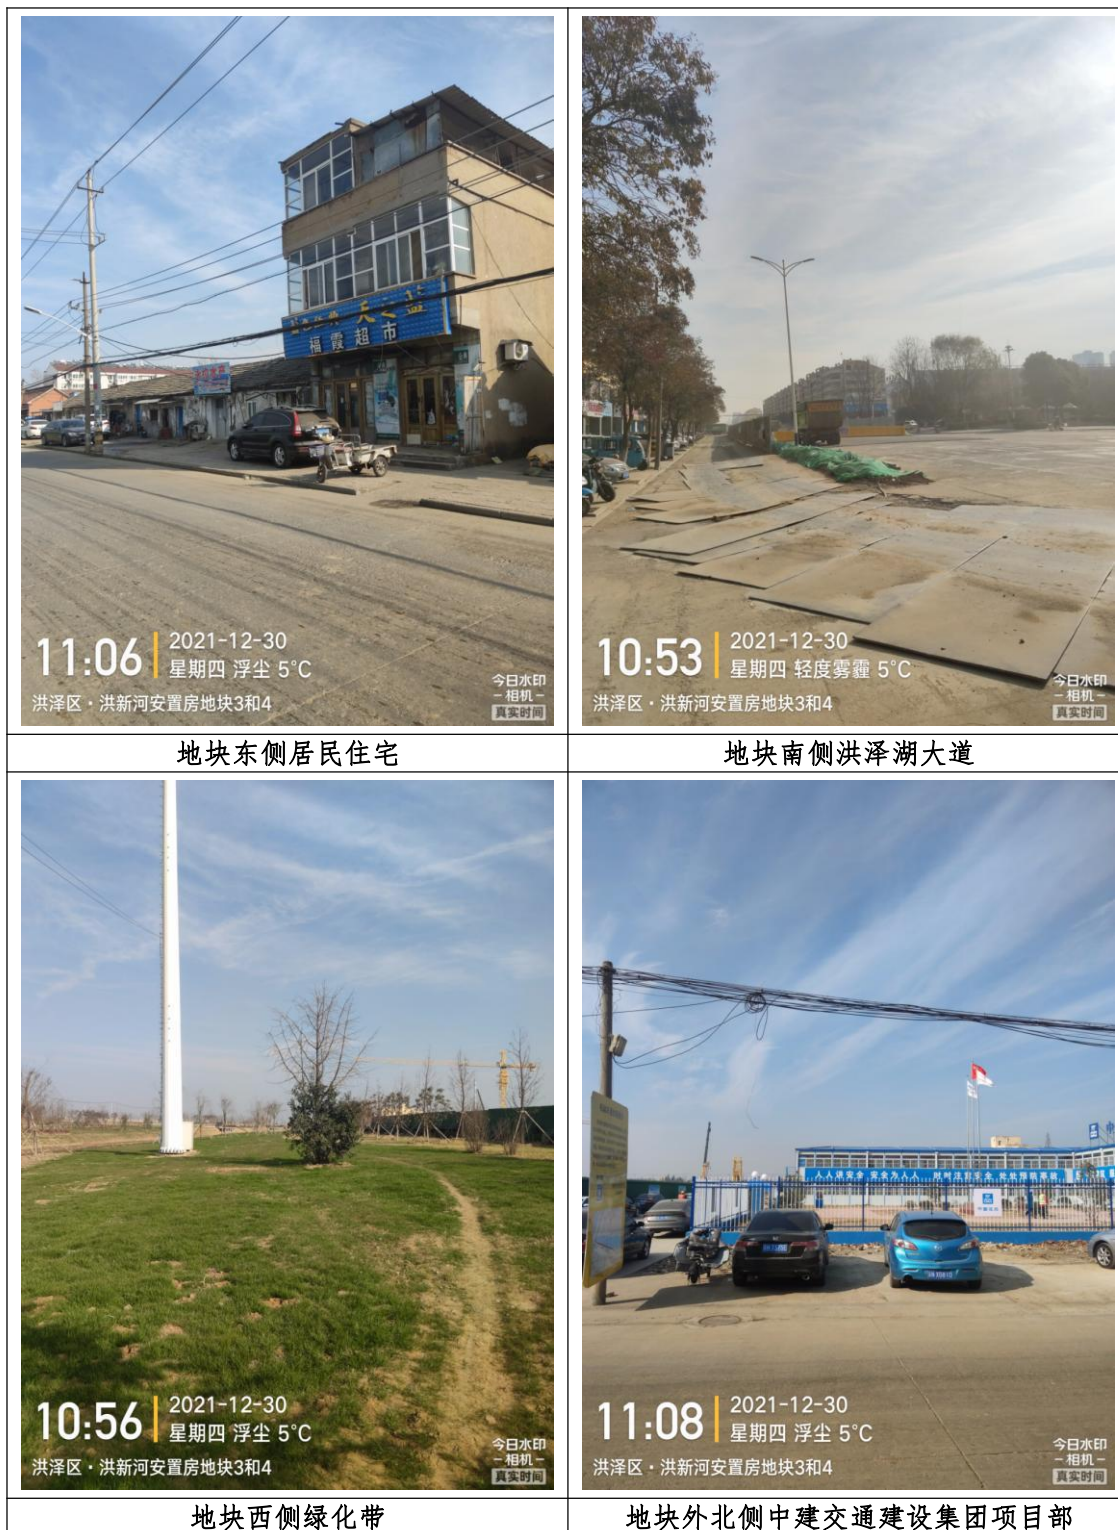
图 3.7-1 地块周边照片

（4）北侧：该侧紧邻中建交通建设集团有限公司项目部，历史上曾建有建有爱吉斯海珠机加工厂北厂区；洪泽苏康粮油工业公司，主要生产植物油和挂面；洪泽华盛再生资源有限公司，主要进行废纸、废塑料、废铁等资源的回收工作；尚品门业，主要从事门的销售活动。

综合以上情况分析，本次调查地块周边历史用地情况基本为住宅区、河流和农田，北侧的洪泽苏康粮油工业公司、洪泽华盛再生资源有限公司和尚品门业生产活动对本地块造成的影响较小，存在潜在污染风险的可能性较低。经现场踏勘，地块周边现状图见图 3.7-1，地块历史变化图见图 3.7-2。

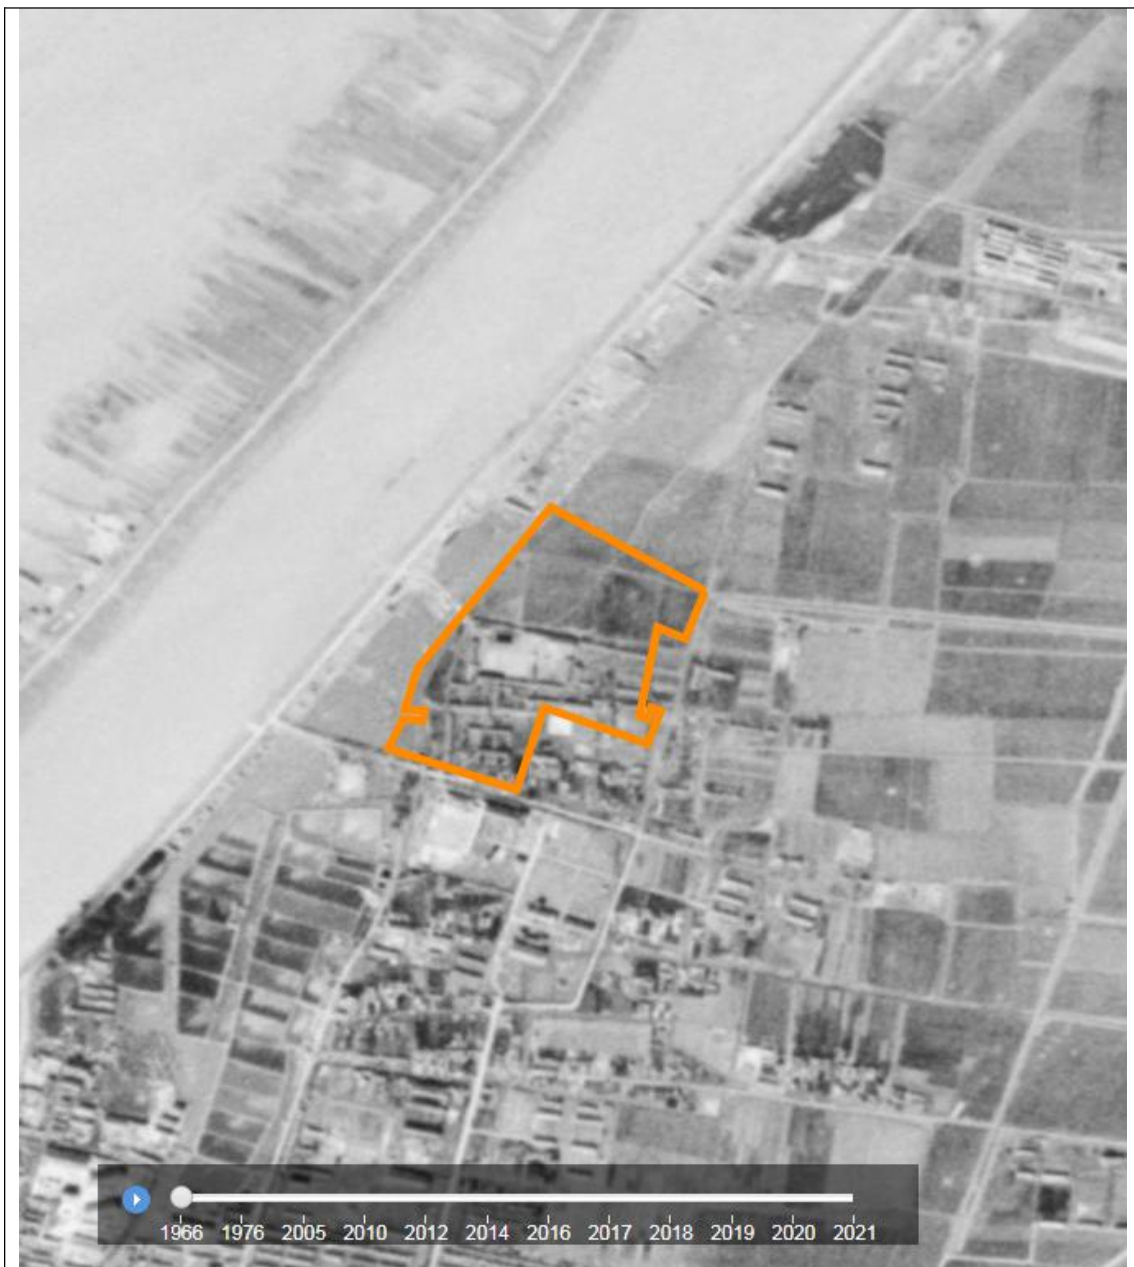
摄于 1966 年，相邻地块以农田、居民住宅和河流为主

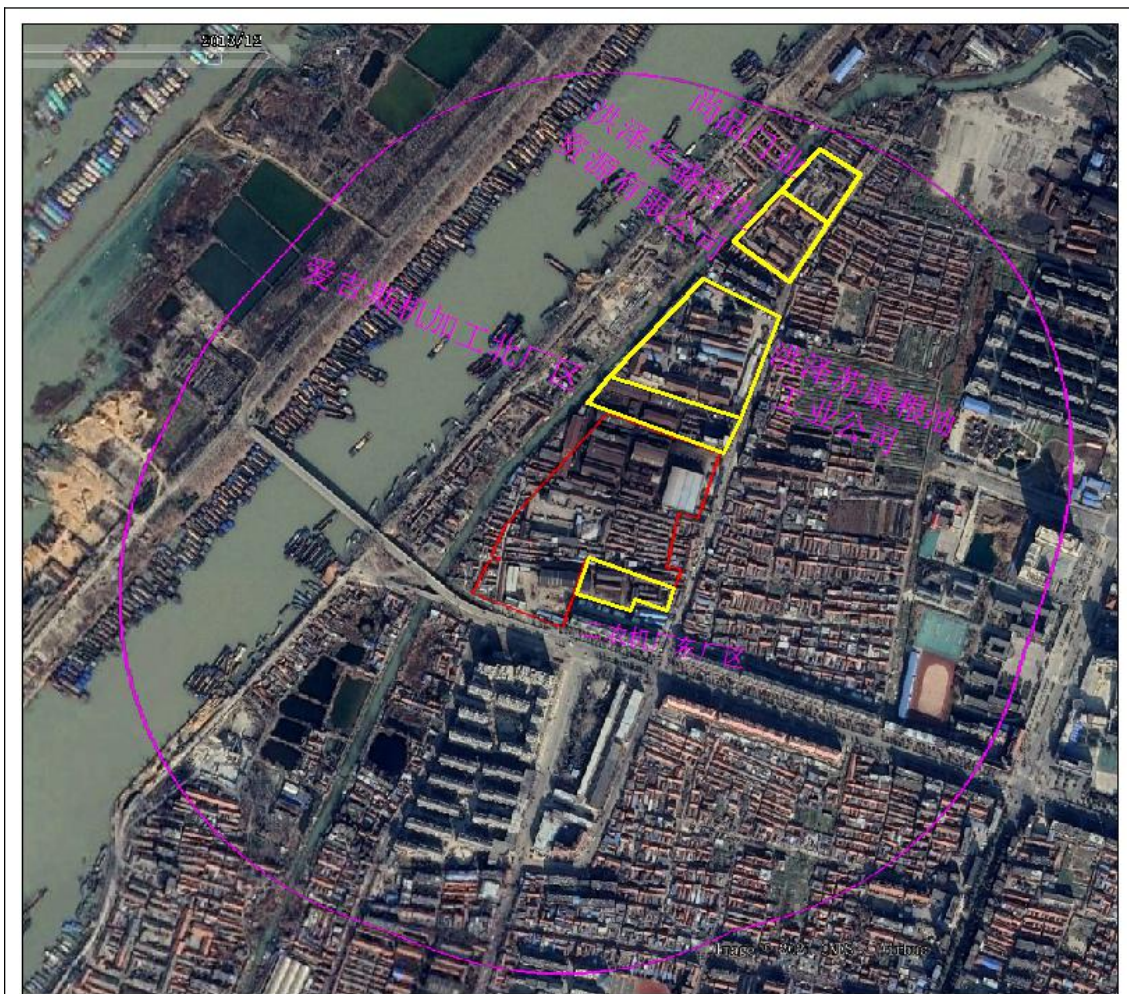
摄于 2013 年 12 月，地块东侧主要为居民住宅、农田和学校，南侧主要为居民住宅，还建有二农机厂东厂区，西侧主要为河流，地块外北侧分别建有爱吉斯海珠机加工厂北厂区；洪泽苏康粮油工业公司，该企业主要生产植物油和挂面；洪泽华盛再生资源有限公司，该企业主要进行废纸、废塑料、废铁等资源的回收工作；尚品门业，主要从事门的销售活动。

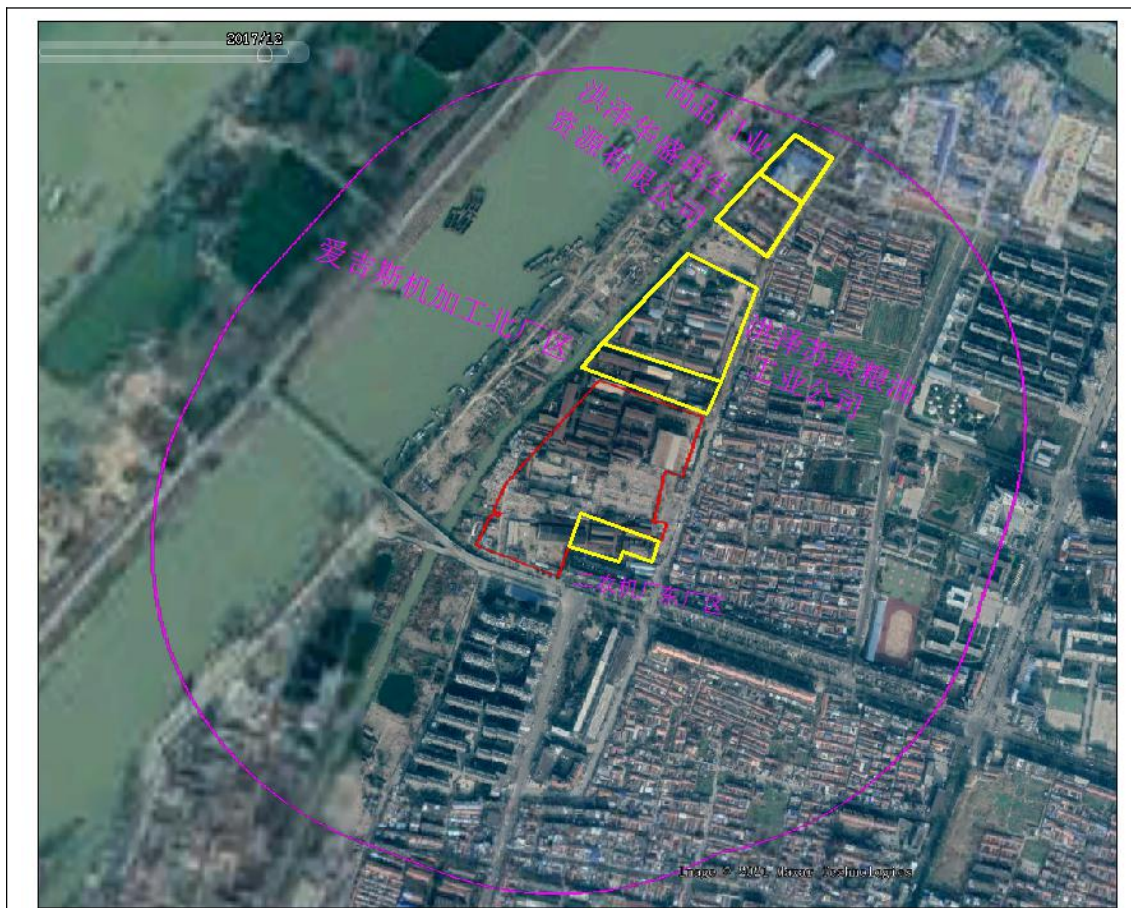
摄于 2017 年 12 月，地块东侧主要为居民住宅、农田和学校，南侧主要为居民住宅，还建有二农机厂东厂区，西侧主要为河流，地块外北侧分别建有爱吉斯海珠机加工厂北厂区；洪泽苏康粮油工业公司，该企业主要生产植物油和挂面；洪泽华盛再生资源有限公司，该企业主要进行废纸、废塑料、废铁等资源的回收工作；尚品门业，主要从事门的销售活动。地块外北侧部分居民区已完成拆除工作。
