淮安市洪泽区洪新河安置房地块-4  
土壤污染状况调查报告

调查单位：江苏科易达环保科技有限公司

二〇二二年一月

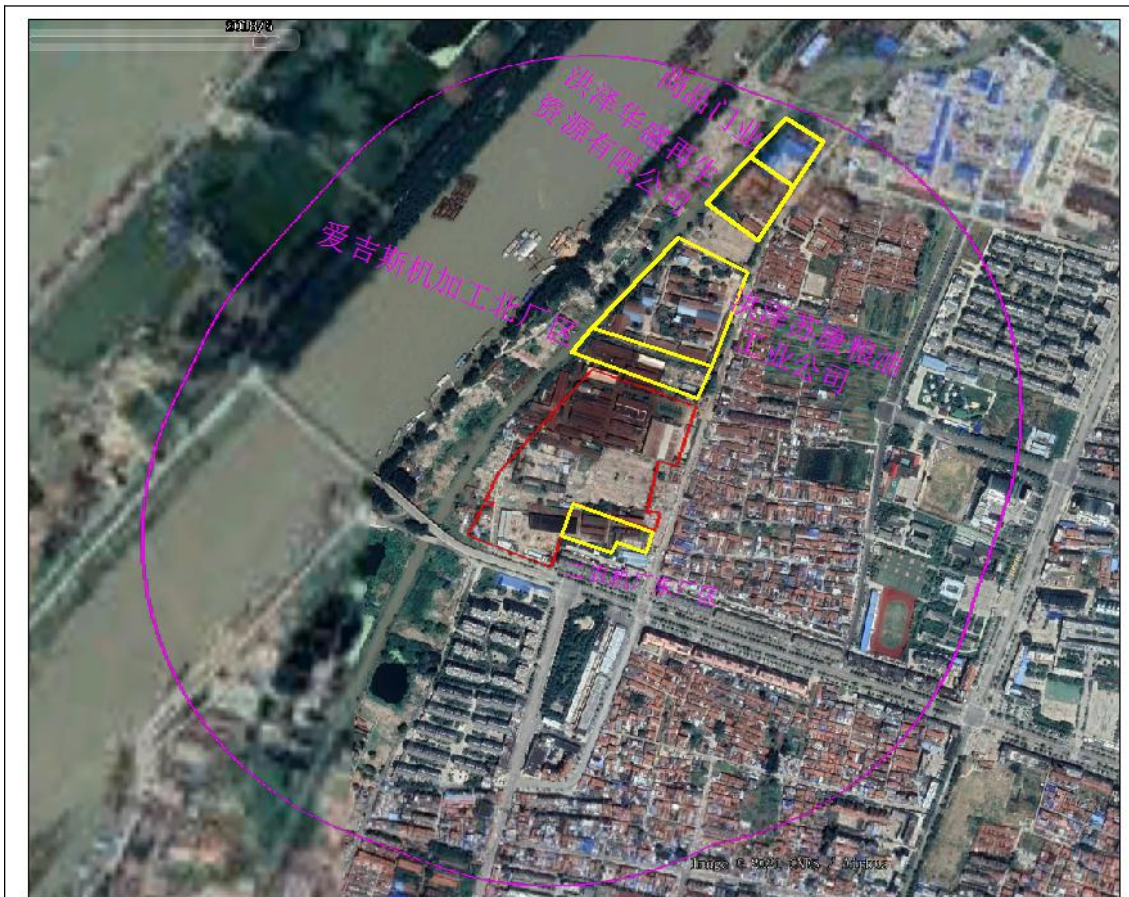
摄于 2018 年 5 月，地块东侧主要为居民住宅、农田和学校，南侧主要为居民住宅，还建有二农机厂东厂区，西侧主要为河流，地块外北侧分别建有爱吉斯海珠机加工厂北厂区；洪泽苏康粮油工业公司，该企业主要生产植物油和挂面；洪泽华盛再生资源有限公司，该企业主要进行废纸、废塑料、废铁等资源的回收工作；尚品门业，主要从事门的销售活动。地块外北侧部分居民区已完成拆除工作。

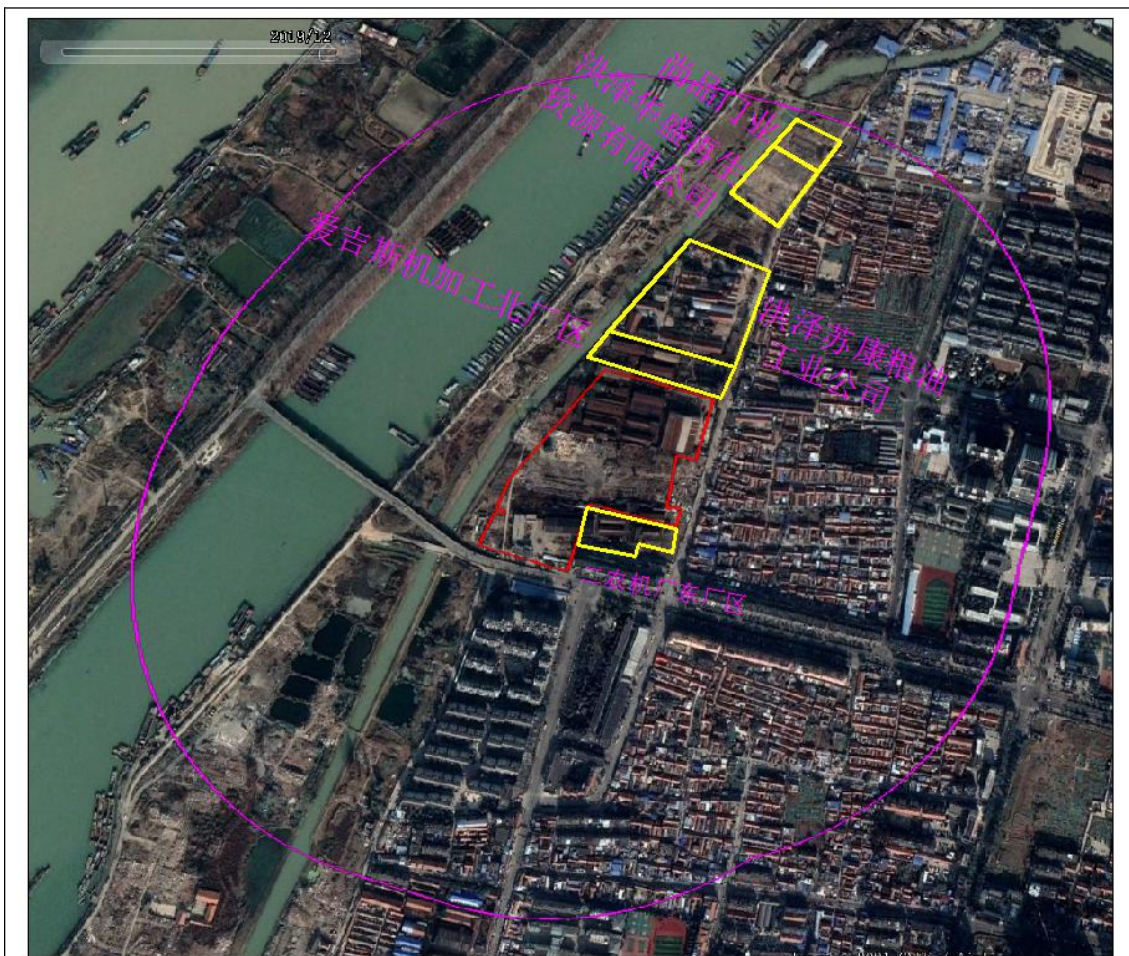
摄于 2019 年 12 月，地块东侧主要为居民住宅、农田和学校，南侧主要为居民住宅，还建有二农机厂东厂区，西侧主要为河流，地块外北侧分别建有爱吉斯海珠机加工厂北厂区；洪泽苏康粮油工业公司，该企业主要生产植物油和挂面；洪泽华盛再生资源有限公司和尚品门业已完成拆除工作。

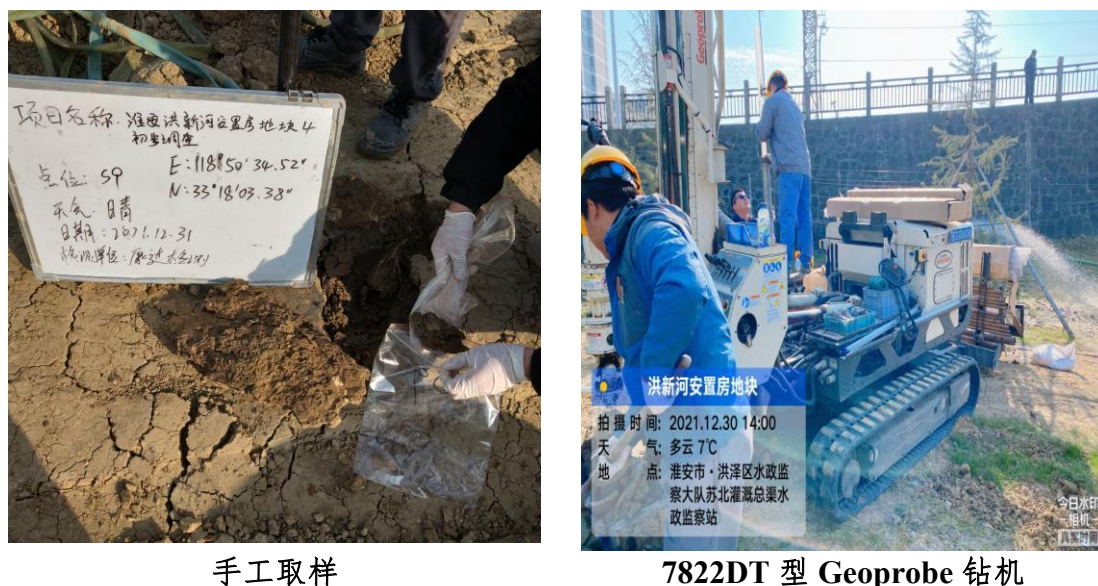
图 5.2.1-1 取样方式

据采样点的设计位置，结合现场的实际可进入状况，本次调查仅能在对照点位选择在合适的位置钻孔，其他点位均为剔除表面土壤后直接进行取样（图 5.2.1-1）。钻机就位后由现场工程师检查设备。地块内和堆土的土壤样品采用手工挖取和手工钻探等方式采集。

机器钻探调查取样工作采用美国 Geoprobe 自动采样设备（图 5.2.1-1）进行土壤样品的采集工作。其含有的 DT22 土壤取样系统，能够连续快速的取到表层到指定深度的土壤样品，土壤样品直接保存在 PETG LINER 中，能够完整的保护好样品的品质及土壤原状，钻探过程中连续采集土壤样品直至目标取样深度。

手工取样

7822DT 型 Geoprobe 钻机

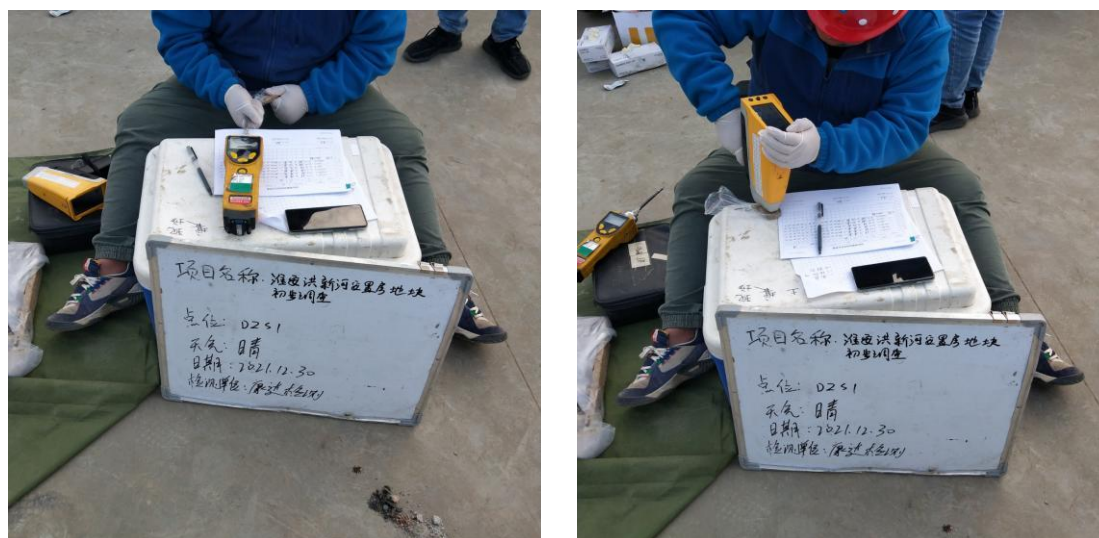
采样时用干净的不锈钢剪刀从取土器中采集相对新鲜的土壤，部分装入密封塑料袋中用于 PID 与 XRF 分别检测检测土样中挥发性有机物和重金属的存在情况。同时通过目测判断该间隔段的土壤是否存在污染痕迹，现场污染观察结果和快速检测仪器分析的数据作为选择送检样品的参考条件。PID 可用于污染土壤中 VOCs 污染物的快速检测，利用紫外光灯的能量离子化有机气体，再加以探测的仪器。XRF 可用于污染土壤中重金属的快速检测，不同土壤中重金属元素发出的特征 X 射线能量和波长各不相同，因此通过对特征 X 射线的能量的强弱检测，即可以得到土壤中重金属污染的浓度。

PID 检测

XRF 检测

采样期间在对土壤样品快筛过程中发现砷的快筛数据较高，可能是由于现场土壤受过扰动，现场土壤在开挖过程会受到挖掘机、来往车辆等影响，快筛仪器的误差也有可能对快筛数据进行一定程度的影响；本次调查地块内的土壤和堆土内的土壤样品均送至实验室检测，未遗漏快筛数据较高的样品，并结合企业生产活动和历史影像分析、确认，砷在地块历史生产活动中从未涉及，不是地块的特征污染物。根据后续实验室检测数据，所有样品中重金属砷并无超标现象。
