滨海县城北 22-1#地块
土壤污染状况调查报告

委托单位：滨海县广润生态环境有限公司

调查单位：江苏科易达环保科技有限公司

二〇二二年九月

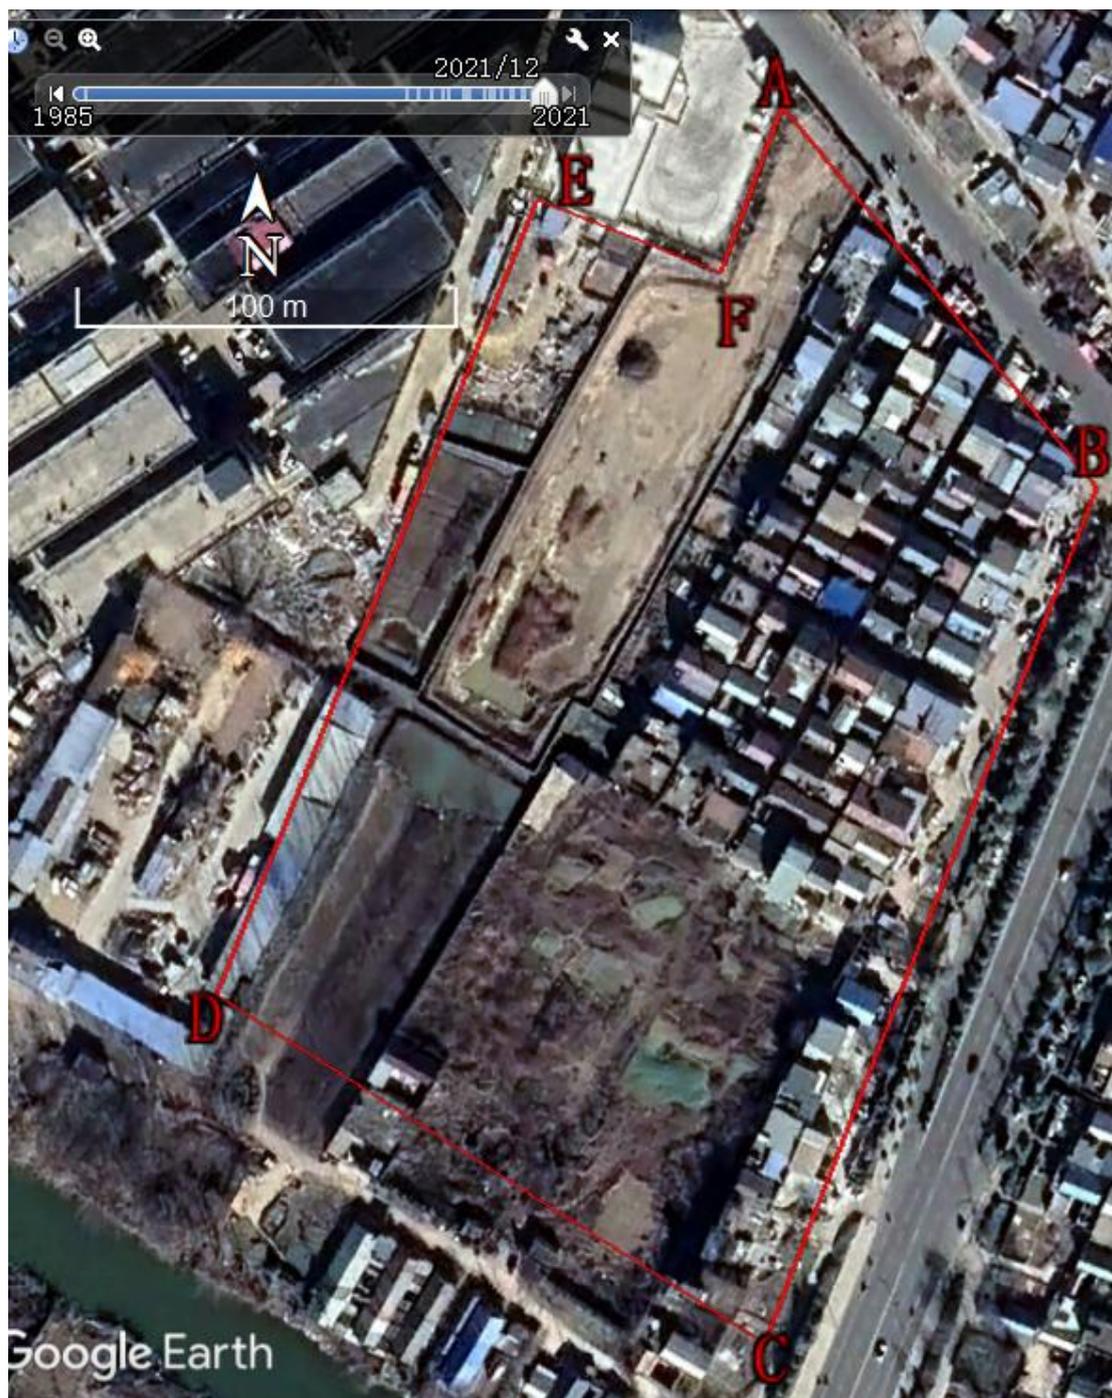
图 2.2-1 调查地块范围图

调查范围见图 2.2-1，图中所示影像为 2021 年 12 月卫星影像。调查范围拐点坐标（CGCS2000 坐标系）见表 2.2-1。

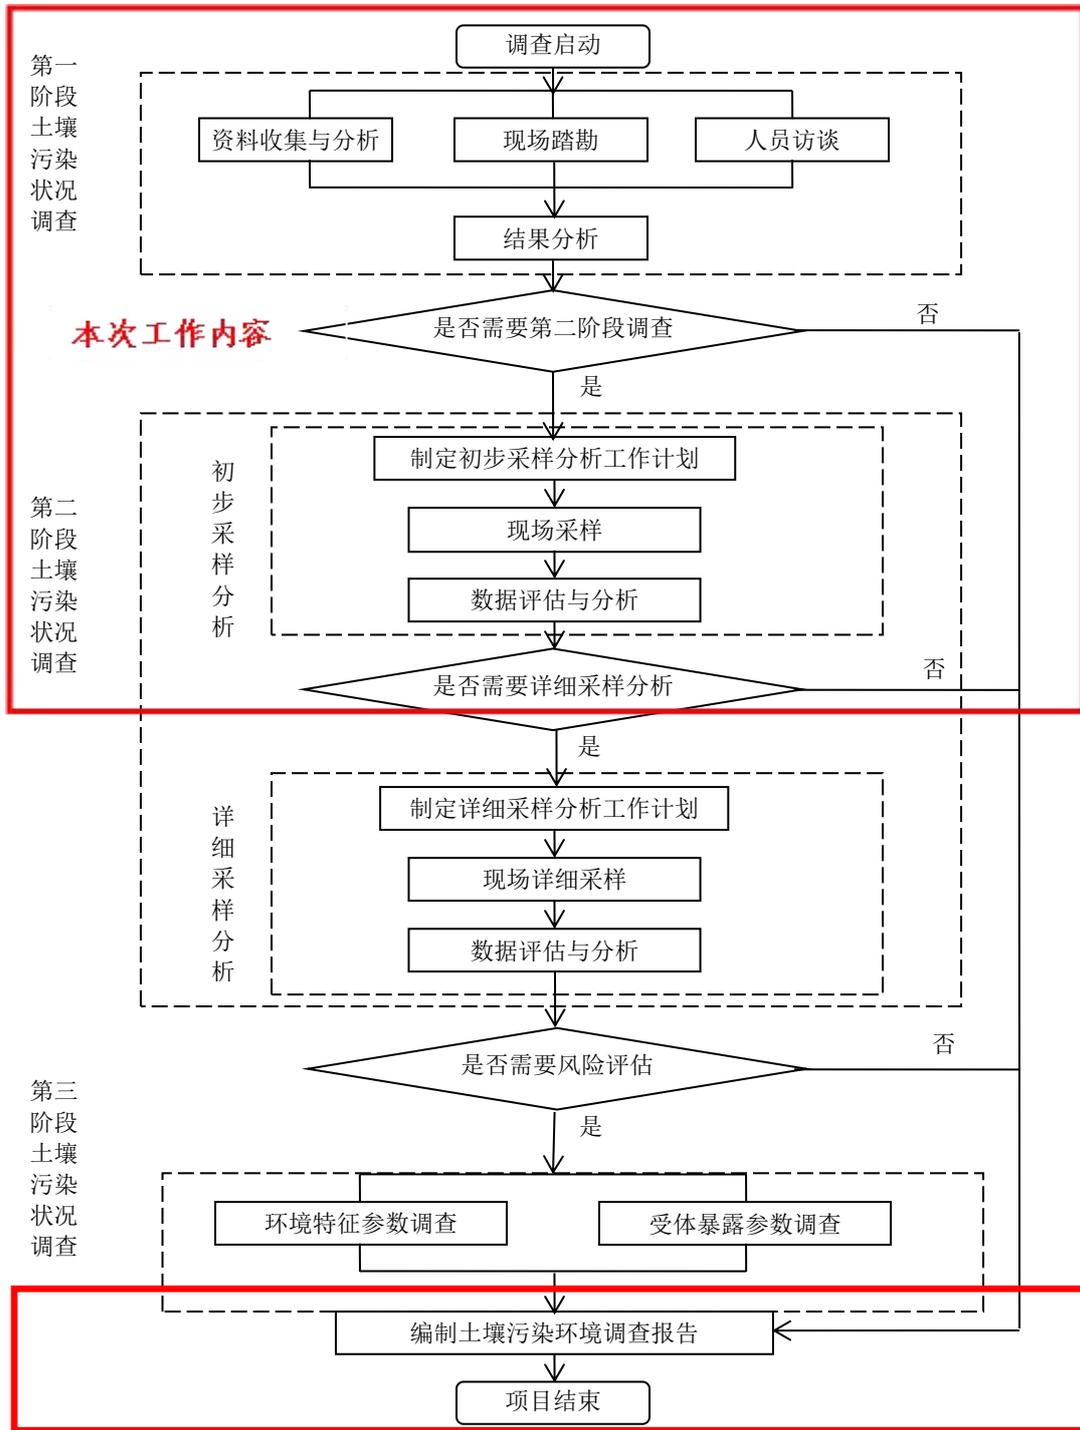
图 2.4.1-1 土壤污染状况调查的工作内容与程序

国内主要土壤污染状况调查相关经验和本地块的实际情况，开展地块环境调查工作，技术路线见图 2.4.1-1。

(1) 第一阶段土壤污染状况调查

以资料收集、现场踏勘和人员访谈为主的污染识别阶段，主要目

的为判断该地块是否存在潜在污染源。对于潜在的污染源，则识别可能存在的污染物，以确定进一步调查工作需要关注的目标污染物和污染区域。

(2) 第二阶段土壤污染状况调查

第二阶段土壤污染状况调查是以采样与分析为主的污染证实阶段。若第一阶段土壤污染状况调查表明地块内或周围区域存在可能的污染源，如化工厂、农药厂、冶炼厂、加油站、化学品储罐、固体废物处理等可能产生有毒有害物质的设施或活动；以及由于资料缺失等原因造成无法排除地块内外存在污染源时，进行第二阶段土壤污染状况调查，确定污染物种类、浓度（程度）和空间分布。

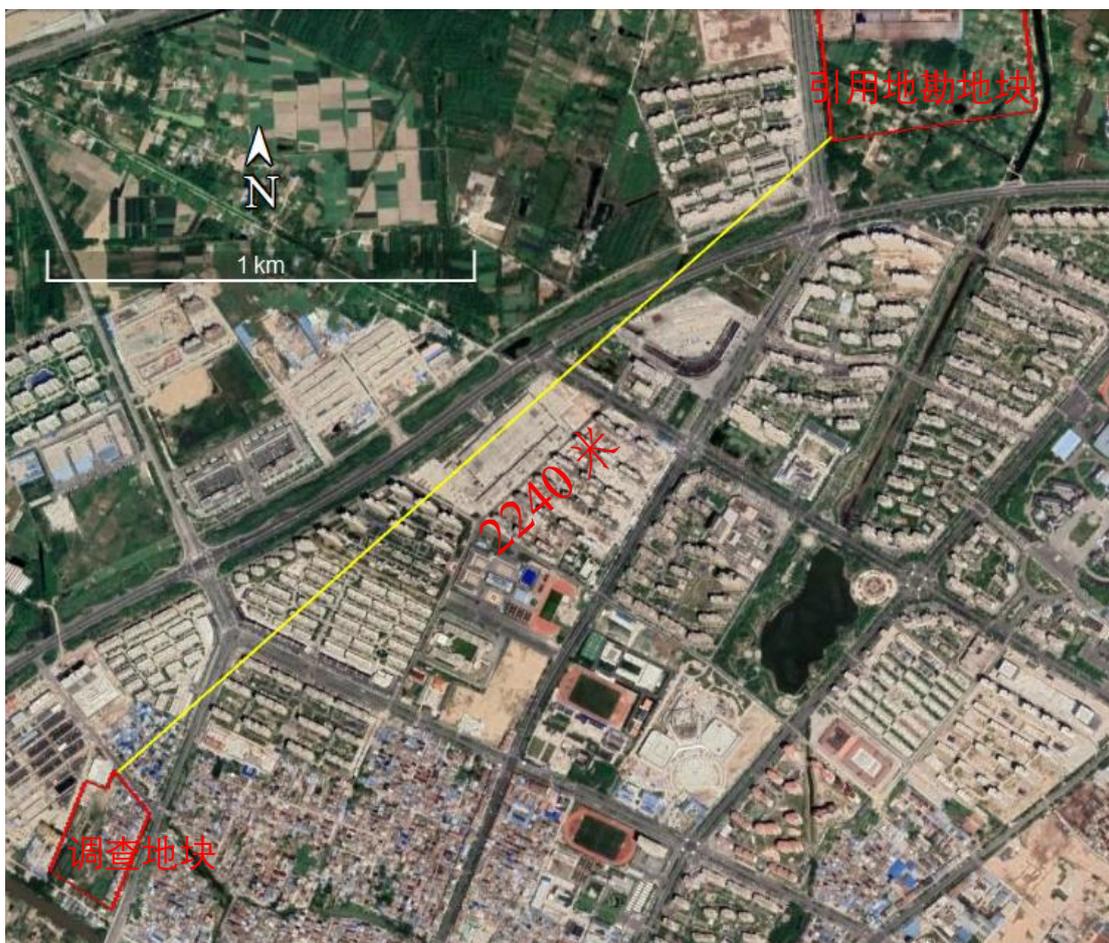
图 3.1.6-1 引用地勘资料与调查地块的关系

通过前期资料收集，确定该地块内并未开展过地质勘探工作；对于其地质和水文地质条件等情况，主要参考东北侧企业的地勘《城北片区 C-1#地（春风庭）岩土工程勘察报告》（勘察编号：2020YC325，见附件一）。该地块位于城北片区 C-1#地西南侧 2240 米（两地块相对位置关系见图 3.1.6-4），此范围内地质变化情况有限，同属同一个水文地质单元，具有一定的参考价值。

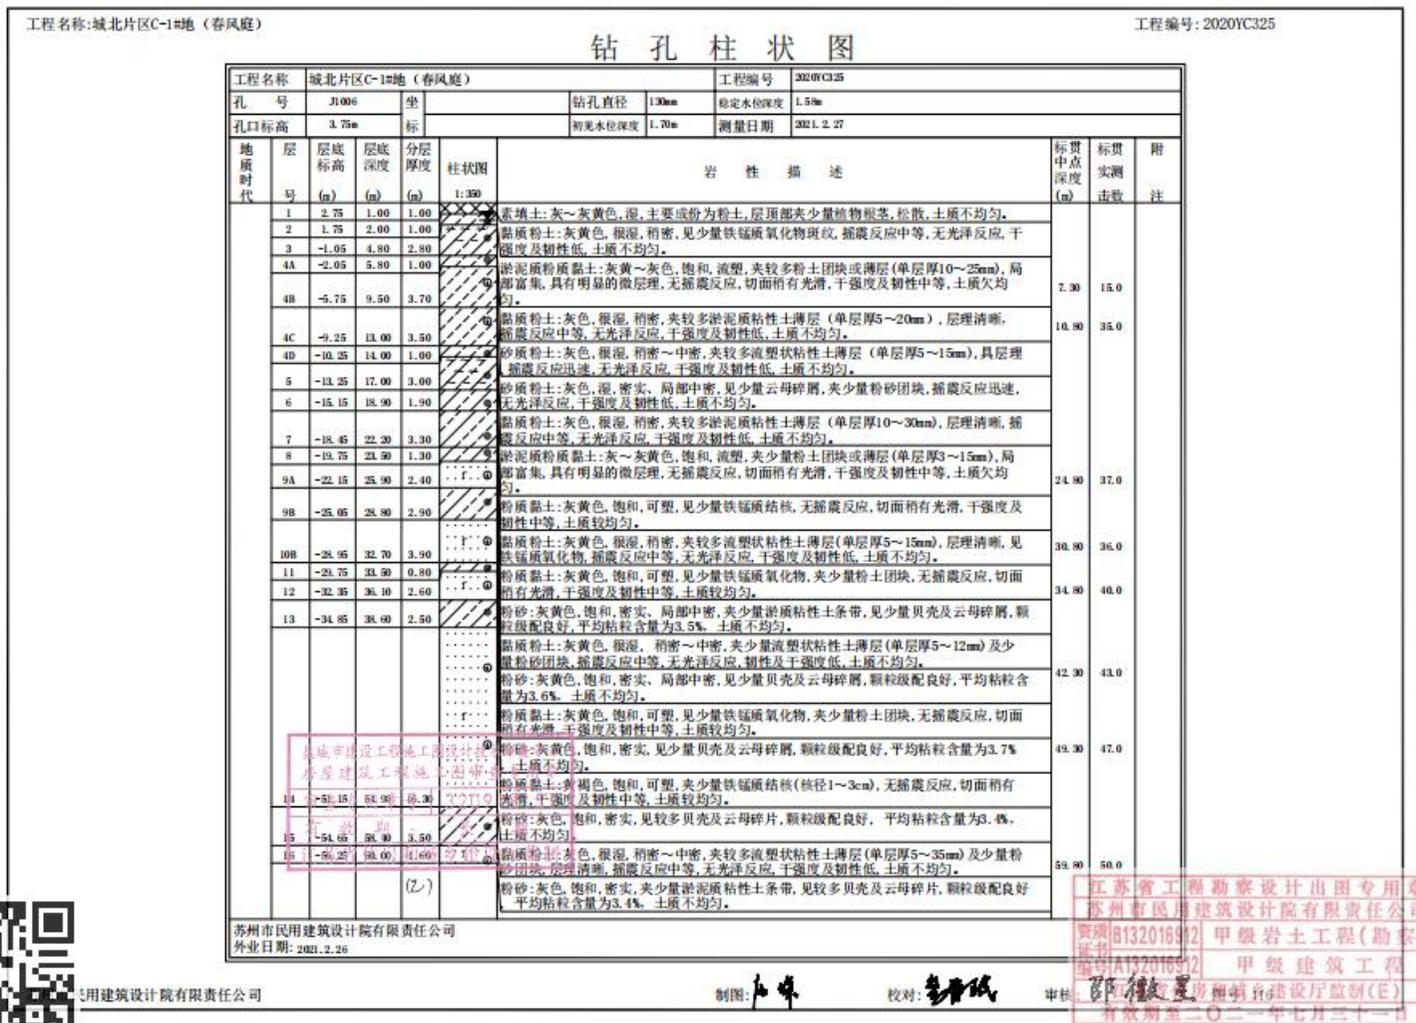
图 3.1.6-2 工程地质钻孔柱状图

根据《城北片区 C-1#地（春风庭）岩土工程勘察报告》（勘察编号：2020YC325），地块地层可分为如下 16 个工程地质土层，各层土体的性质简述如下：

1 层填土：灰黄色，主要由粉土为主，层顶部夹少量植物根茎，松散，土质不均匀，场区普遍分布。厚度：0.90~2.80m，平均 1.34m；层底标高：1.02~2.95m，平均 2.6m；层底埋深：0.90~2.80m，平均 1.34m。

3 层淤泥质粉质粘土：灰黄~灰色，饱和，流塑，夹较多粉土团块或薄层（单层厚 10~25mm），局部富集，具有明显的微层理，无摇晃反应，切面稍有光滑，干强度及韧性中等，土质欠均匀，场区普遍分布。厚度：1.3~2.80m，平均 1.81m；层底标高：-1.05~0.32m，平均 -0.13m；层底埋深：3.4~5.0m，平均 4.06m。

5 层淤泥质粉质粘土：灰~灰黄色，饱和，流塑，夹少量粉土团块或薄层（单层厚 3~15mm），局部富集，具有明显的微层理，无摇震反应，切面稍有光滑，干强度及韧性中等，土质欠均匀，场区普遍分布。厚度：2.60~3.80m，平均 3.31m；层底标高：-14.10~-13.12m，平均 - 13.54m；层底埋深：16.8~18.6m，平均 17.47m。

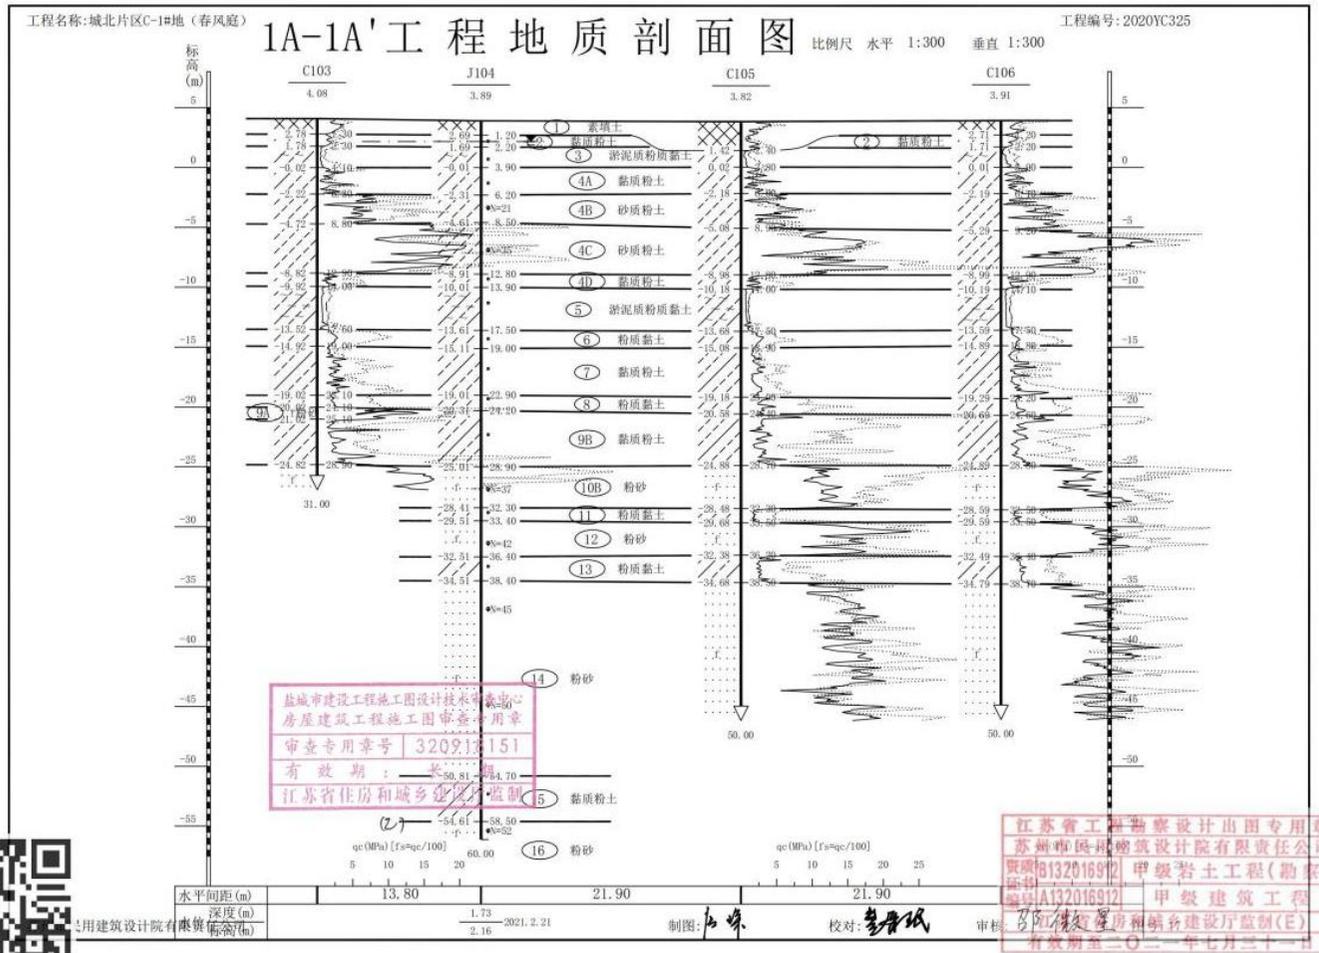
图 3.1.6-4 工程地质剖面图

承压水储存于第 6 层之下第 7、9A~10B、12、14、16 土层中，其补给水来源主要为同一含水层的侧向补给，其排泄方式主要为侧向径流。

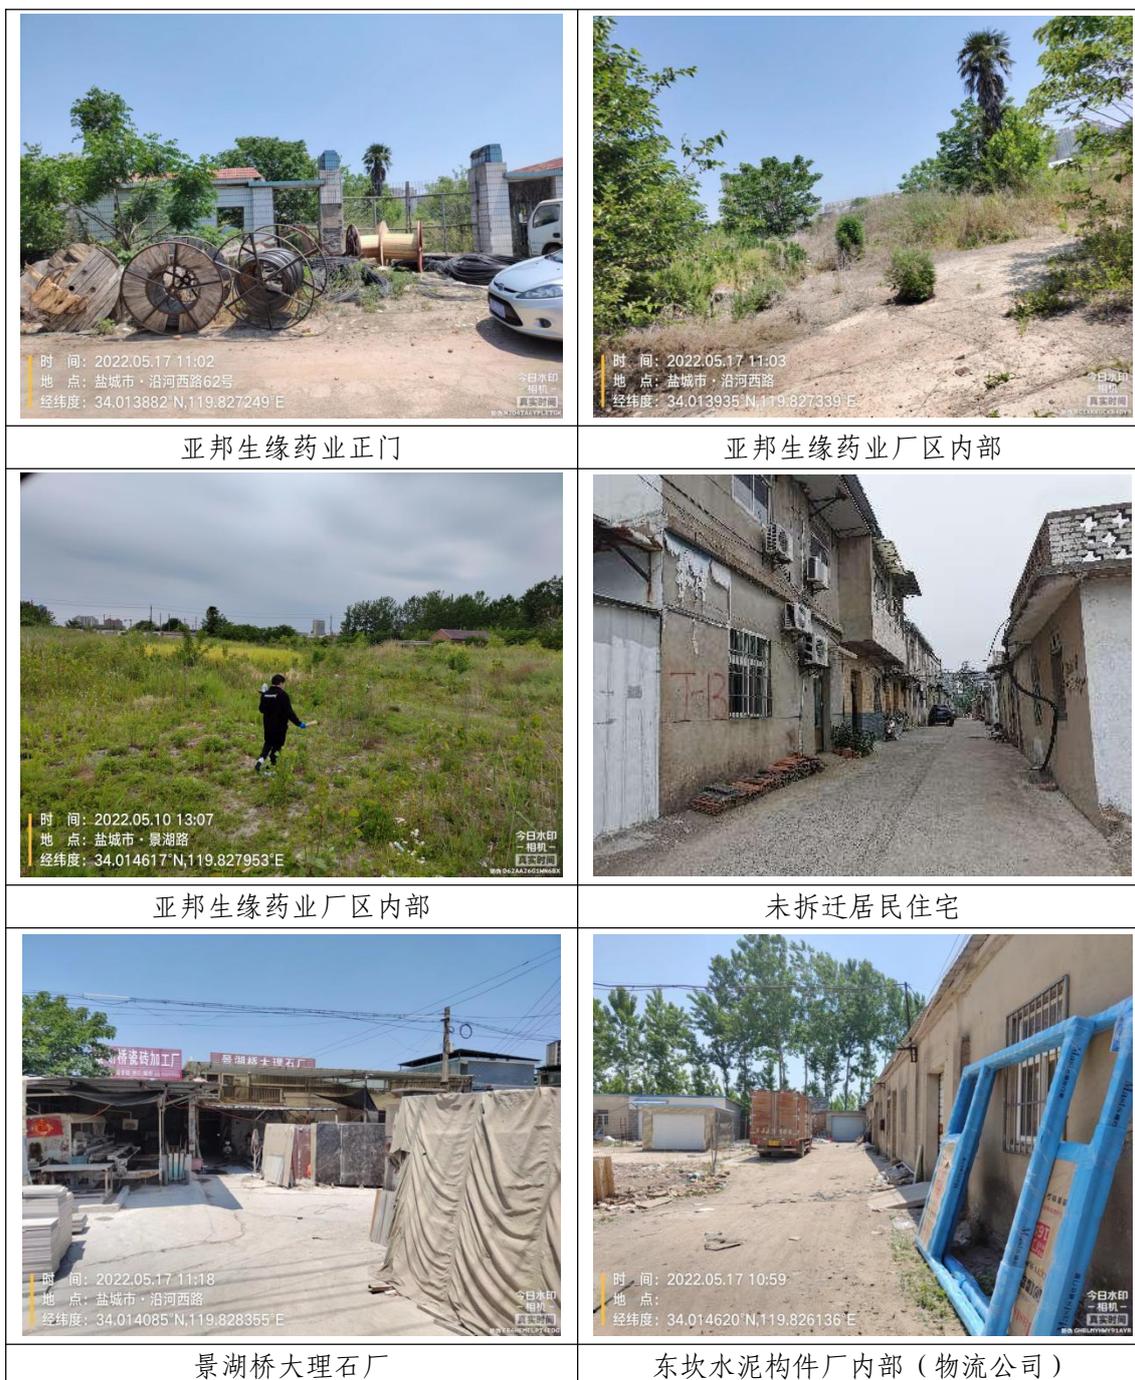
图 3.3.1-1 现场踏勘照片

项目组成员于 2022 年 5 月对地块内进行现场踏勘工作。2022 年 5 月现场踏勘照片见图 3.3.1-1。

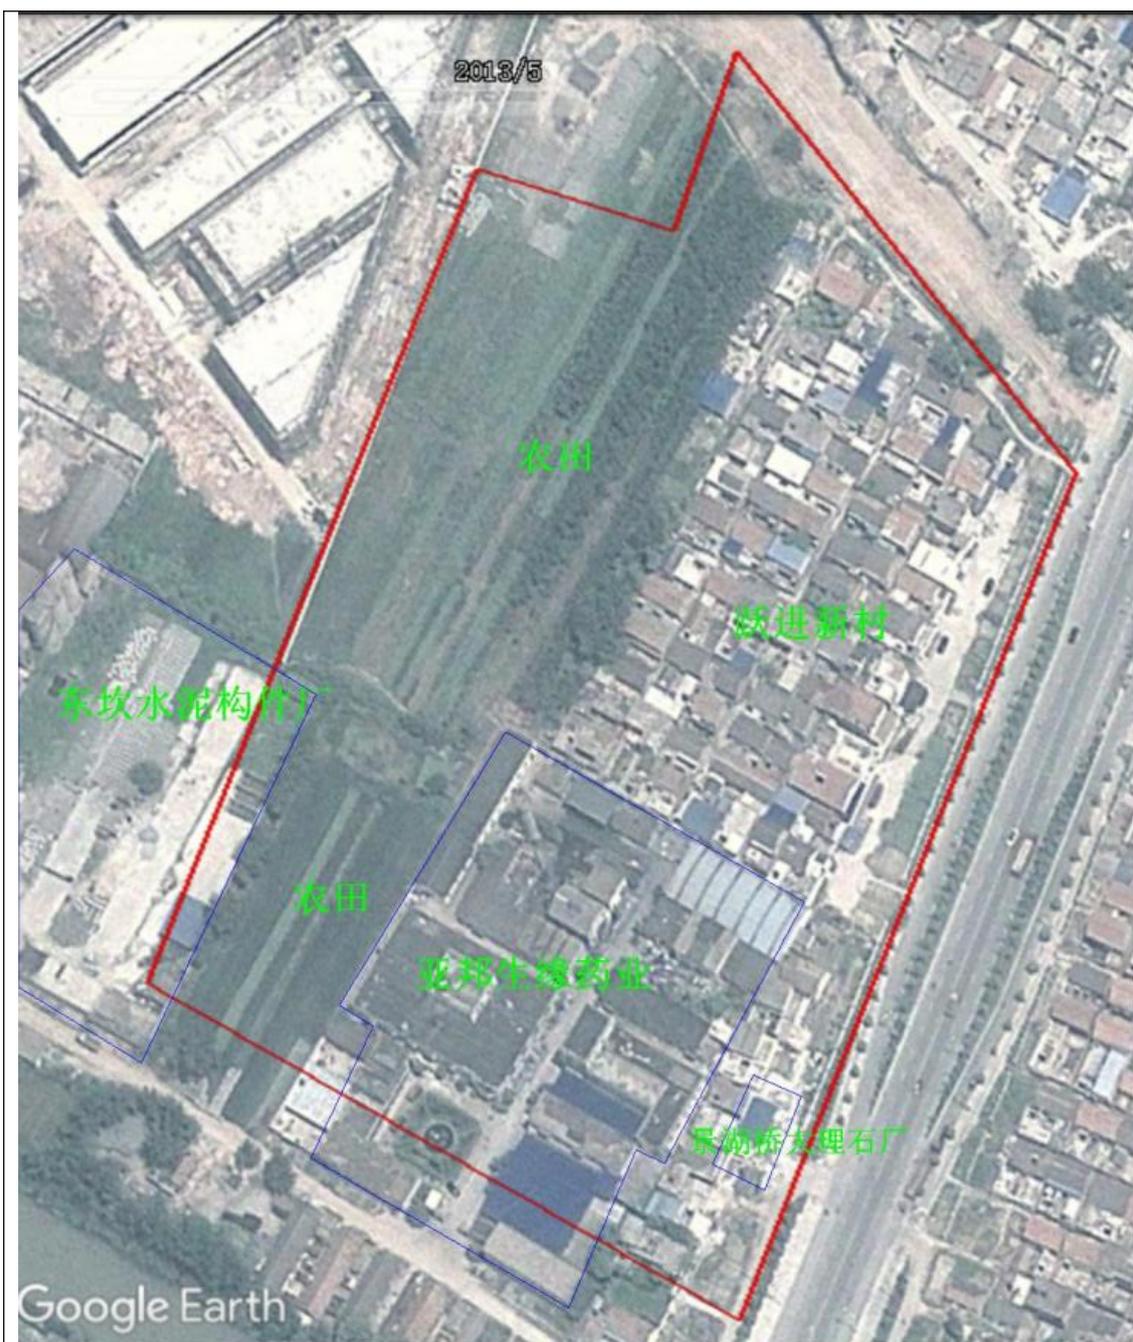
摄于 2013 年 5 月（地块北侧跃进新村，西南侧原滨海县东坎水泥构件厂生活区，南侧江苏亚邦生缘药业有限公司停产待拆除，亚邦生缘药业西南侧为居民住宅，东侧 2011 年建设景湖桥大理石厂）

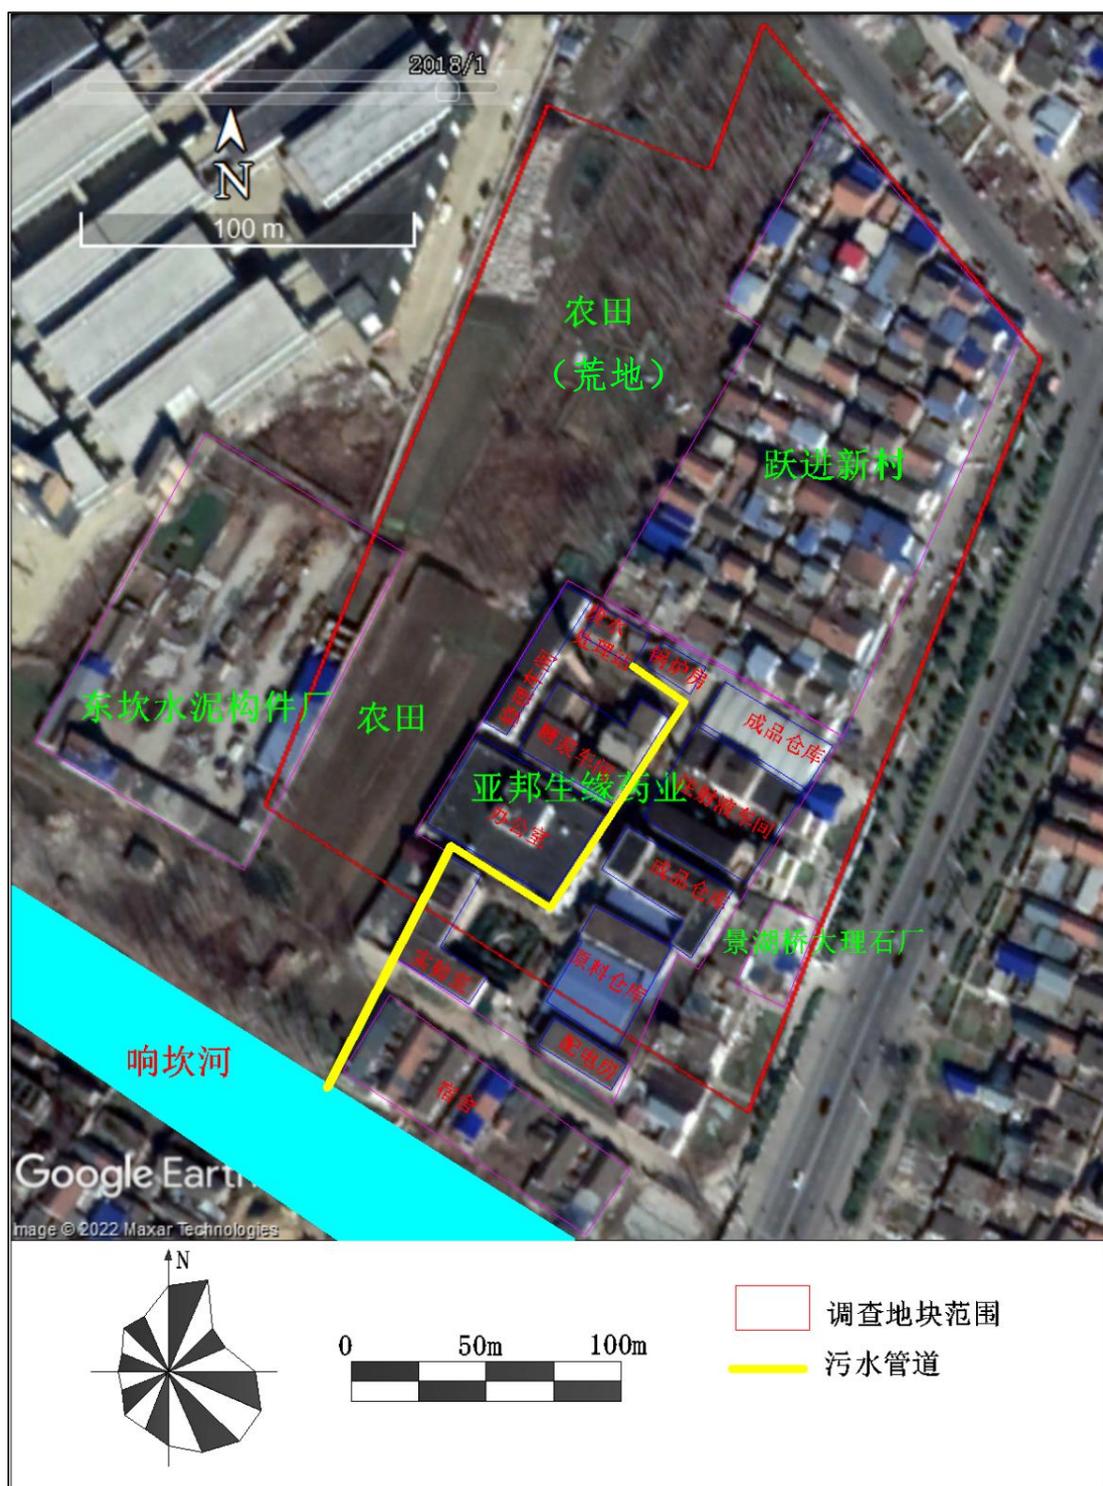
图 3.4.2-1 地块历史平面布置图（以 2018 年 1 月历史影像为底图）

地块内有污水输送沟槽，详见下图，污水沟槽距地表约 30cm。

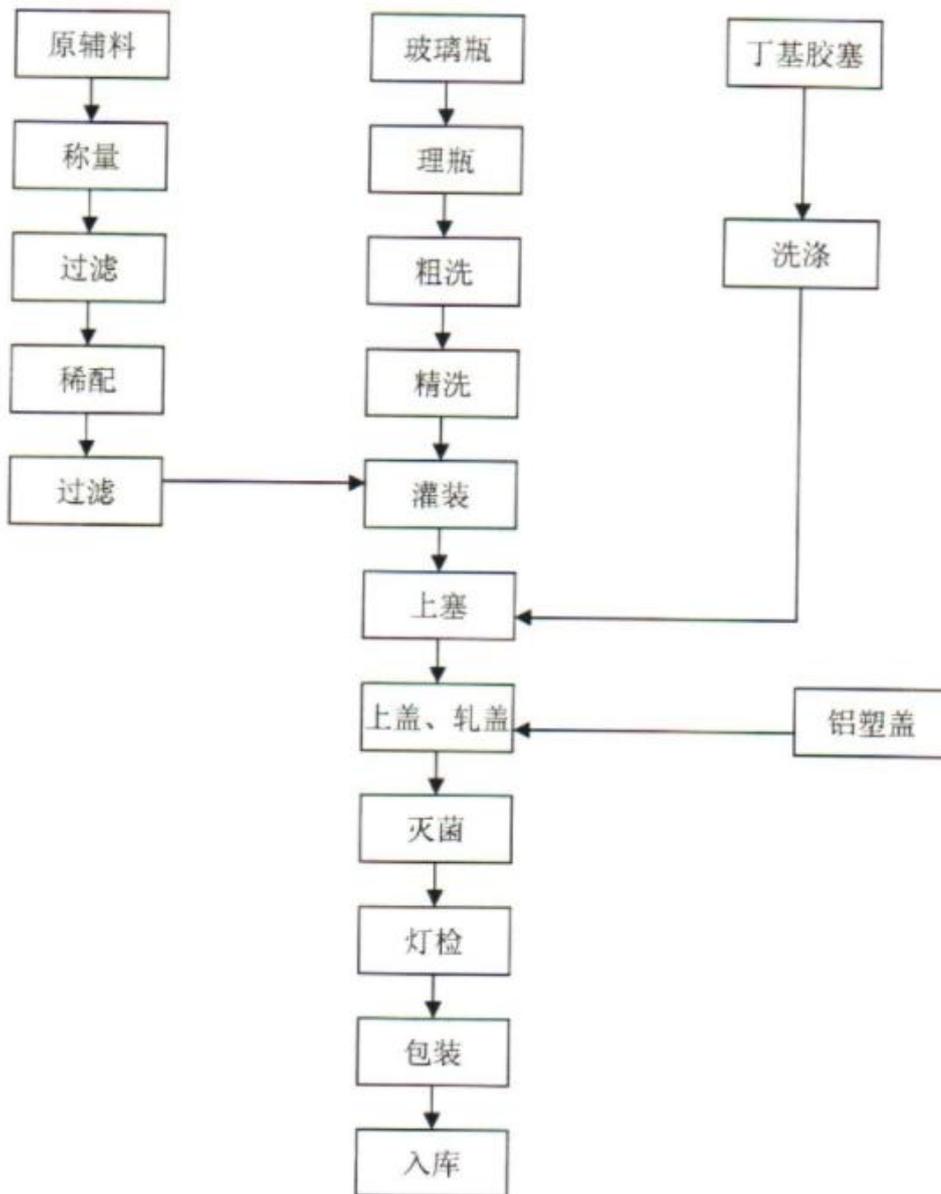
图 3.4.4-1 年产 350 吨注射液产品生产工艺流程图

⑨包装：经包装装箱后，转移至成品库待验。

项目生产工艺流程见下图。

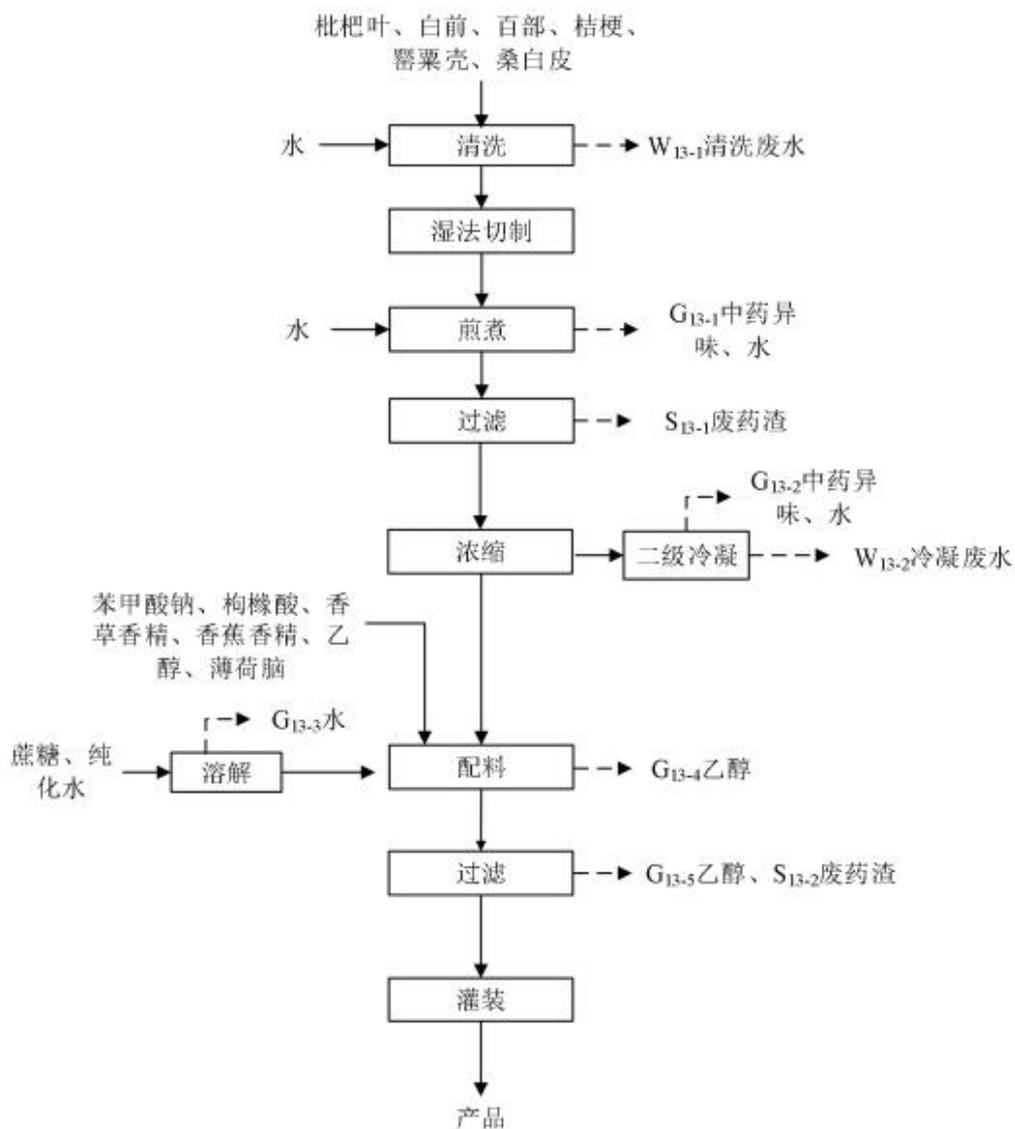
图3.4.4-2 年产20吨强力枇杷露生产工艺流程图

③煎煮、过滤：向中药罐中加入中药量5倍的水，煎煮中药两次，每次煎煮2小时，将两次煎煮得到的提取液混合均匀后通过200目的不锈钢筛网过滤。

⑥过滤：中间产品检验合格后，将糖浆进一步过滤，用200目不锈钢筛网过滤去除糖浆中的杂质。

强力枇杷露生产工艺流程见下图。

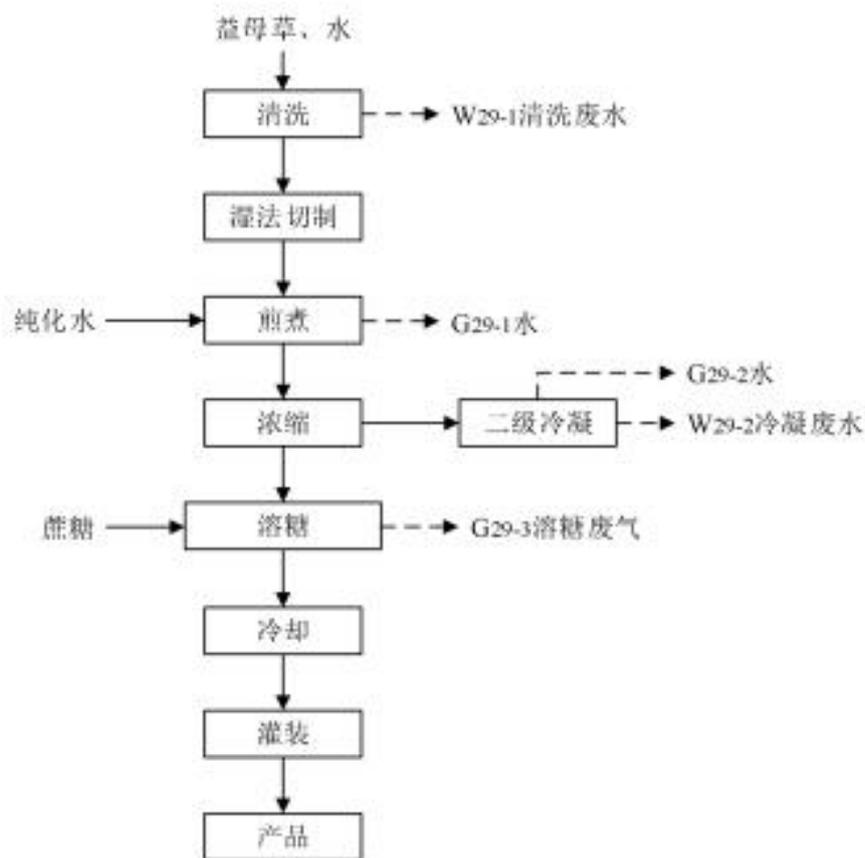
图3.4.4-4 年产5吨益母草膏产品生产工艺流程图

⑤产品：罐装好的产品由输送带送至包装车间，由贴标机贴好产品标签，由工人按批量包装入库。

益母草膏的生产工艺流程图见下图。

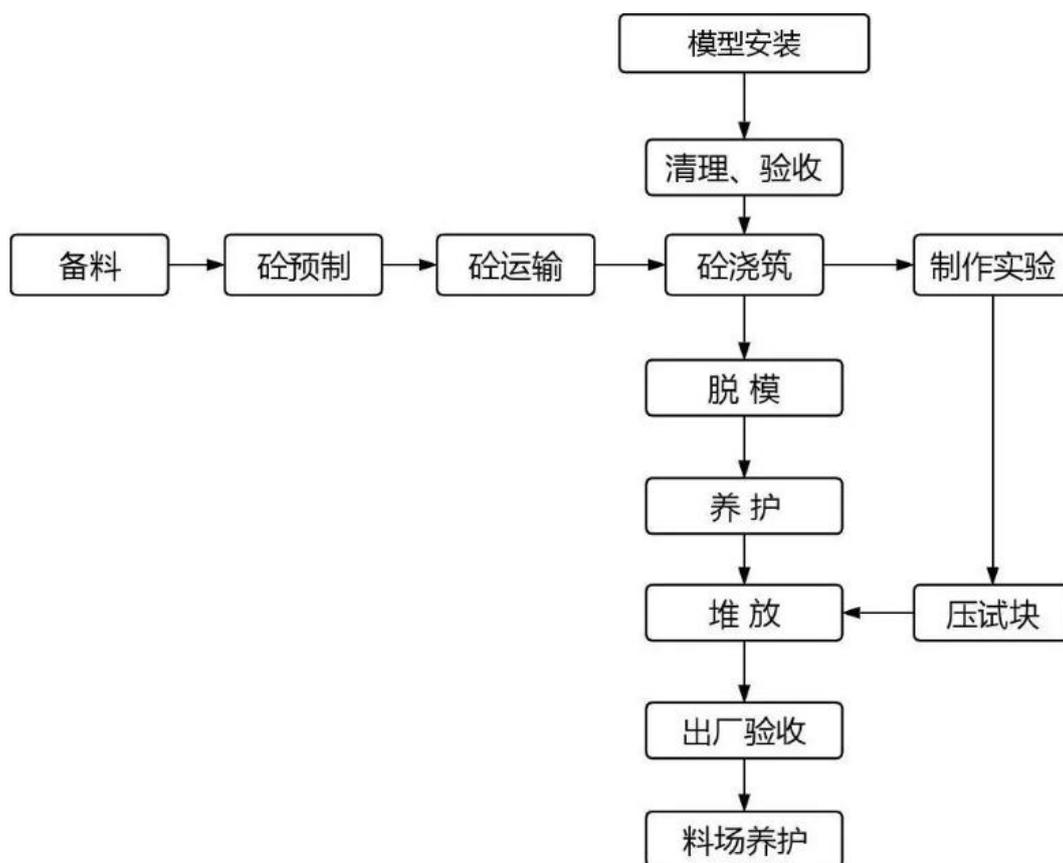
图 3.4.4-5 水泥构件厂生产工艺流程图

水泥预制板制作步骤

- 1、首先制作预制件的模型，按照标准尺寸用符合长、宽、高尺寸的木板订制而成。
- 2、制作空心预制件时，要在模型中留出空心的位置，并补上钢筋。
- 3、将调制好的水泥倒进模型中，将空心的部分全部填满，表面要抹平、抹均匀。
- 4、待水泥干燥完成以后，将木板模型拆卸掉，经过一段时间养护预制件加工完成。

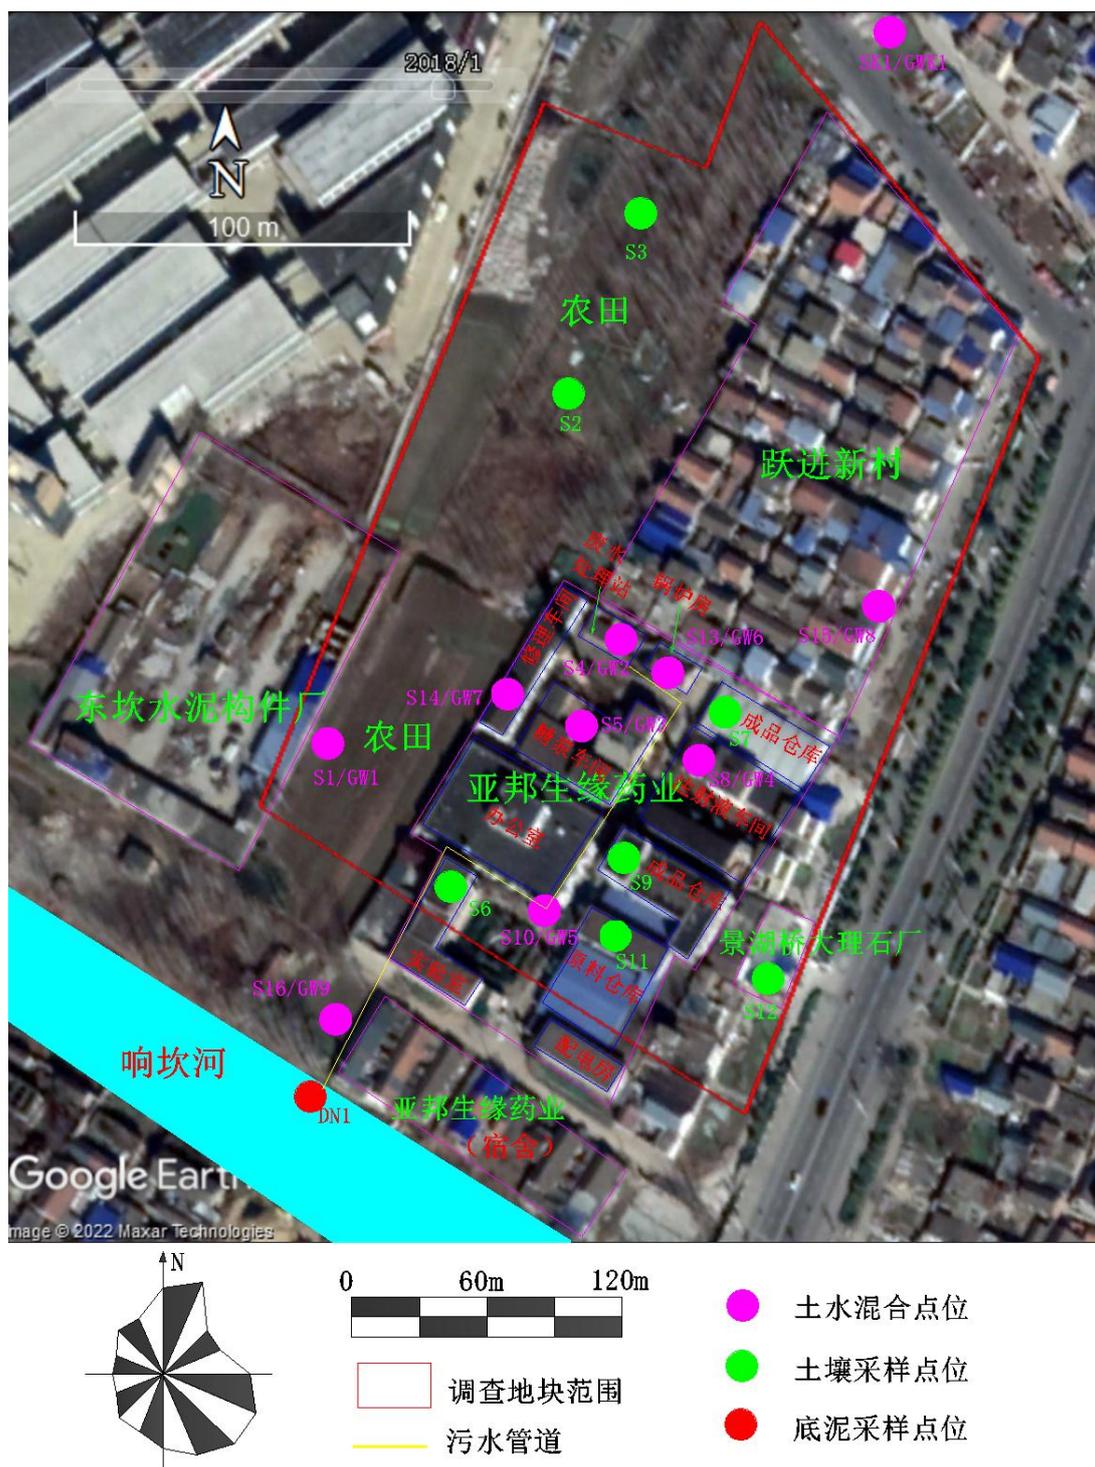
图 4.1.3-1 采样点位布置图

由于本地块土壤采样深度为 6m。对土壤采样点采样深度的要求，结合地块所在区域土壤性质、地勘周边区域已有地勘资料和现场土壤样品快速检测数据，在 0-6.0m 深度内采集 4 个土壤样品，其中在 0-0.5m 深度采集 1 个土壤样品，0.5-5.5m 根据实际情况在不同深度采集 2 个土壤样品，5.5-6.0m 采集 1 个土壤样品，不同性质土层至少采集一个土壤样品。土壤具体采样深度可视现场快速测定具体情况而定，土壤和底泥的采样点具体位置见图 4.1.3-1 和本地块调查采样见表 4.1.3-1。

在地块外，距该地块北方向直线距离约 30 米处设置一个场外土壤对照点（SK1），距该地块西方向直线距离约 340 米处设置一个场外土壤对照点（SK2）；在过去相当一段时间内均未进行过工业开发，一直被植被、农作物覆盖，保持了土壤的原始状态，适合作为小范围内土壤环境本底值的对照点。另在地块地下水上下游方向各布设一个对照监测井 GWK1，对应土壤对照点 SK1，监测井 GWK2 对应土壤对照点 SK2。对照点位分布情况见图 4.1.3-1，本地块调查采样见表 4.1.3-1。

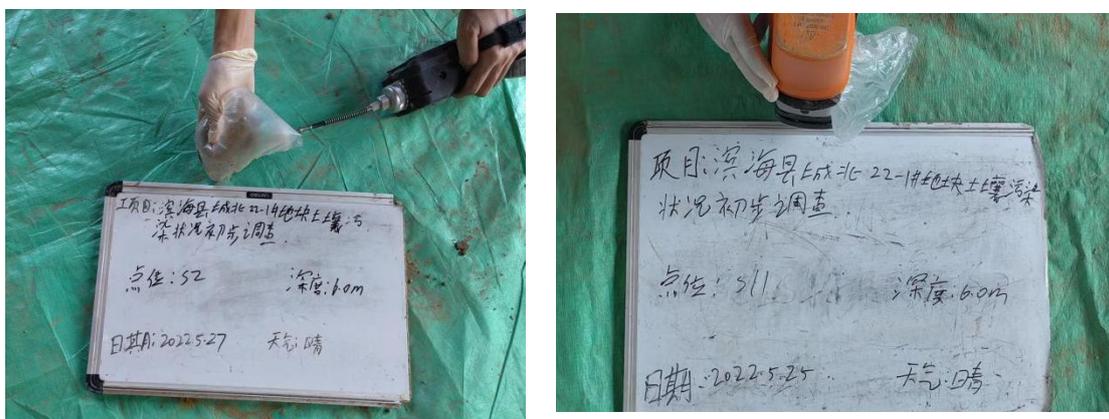
采样时用干净的不锈钢铲采样铲采集相对新鲜的土壤，部分装入密封塑料袋中用于 PID 与 XRF 分别检测土样中挥发性有机物和重金属的存在情况。同时通过目测判断该间隔段的土壤是否存在污染痕迹，现场污染观察结果和快速检测仪器分析的数据作为选择送检样品的参考条件。PID 可用于污染土壤中 VOCs 污染物的快速检测，利用紫外线灯的能量离子化有机气体，再加以探测的仪器。XRF 可用于污染土壤中重金属的快速检测，不同土壤中重金属元素发出的特征 X 射线能量和波长各不相同，因此通过对特征 X 射线的能量的强弱检测，即可以得到土壤中重金属污染的浓度。

PID 检测

XRF 检测

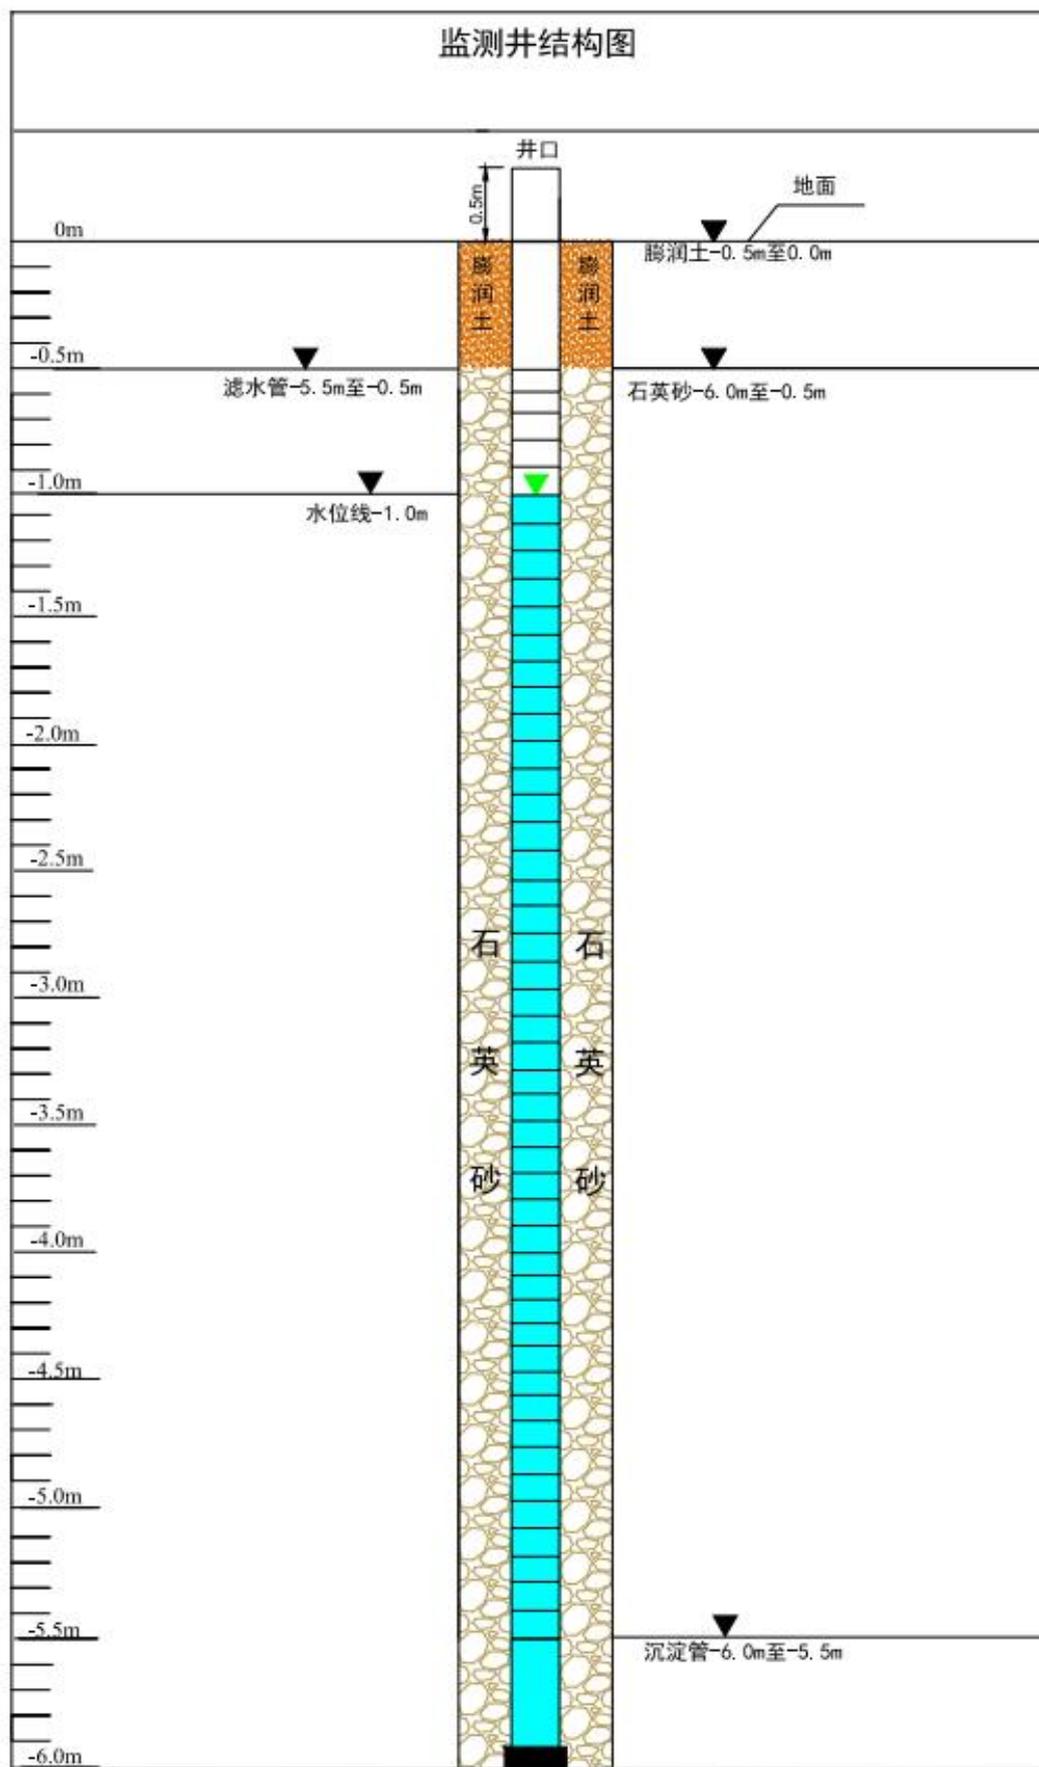
图 5.2.1-3 地下水监测井结构示意图

每个地下水采样点采集水样,使用一次性贝勒管,要求一井一管,并做到一井一根提水用的尼龙绳。取水位置建议为井中储水的中部,如果在监测井中遇见重油(DNAPL)或轻油(LNAPL)时,对 DNAPL 采样设置在含水层底部和不透水层的顶部,对 LNAPL 采样设置在油层的顶板处,以保证水样能代表地下水水质。

待样品取出以后,按照分析指标的不同分别放置在不同样品瓶中,水样应装满样品瓶,加盖时沿瓶口平推去除表层气泡后盖紧,以确保样品瓶中水体充满无气泡。样品瓶体上贴上标签,注明样品编号、采样日期、采样人等信息。样品制备完成后立即放置 0~4℃冷藏箱中保存,并在 24 小时内送至实验室分析。地下水成井、洗井和采样相关记录见附件六,样品流转记录单见附件七,现场检测仪器校准记录单见附件八。

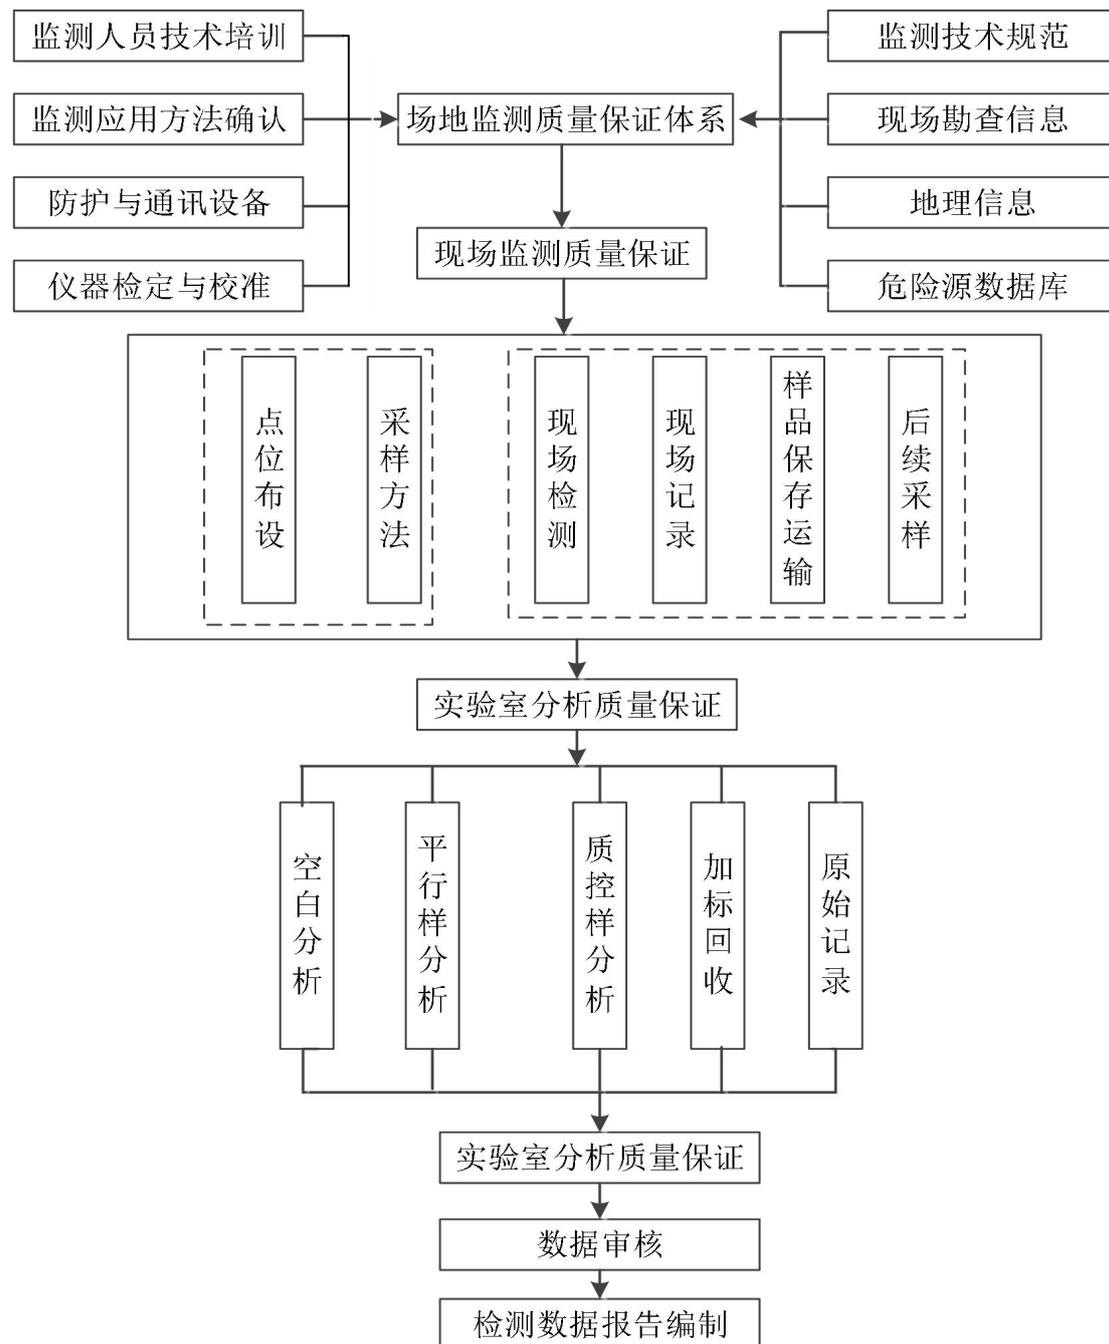
图 5.4.1-1 项目的质量保证与质量控制体系

为保证整个调查采样与实验室监测采样全过程的质量，建立了全过程的质量保证与质量控制体系，具体见图 5.4-1-1 所示。

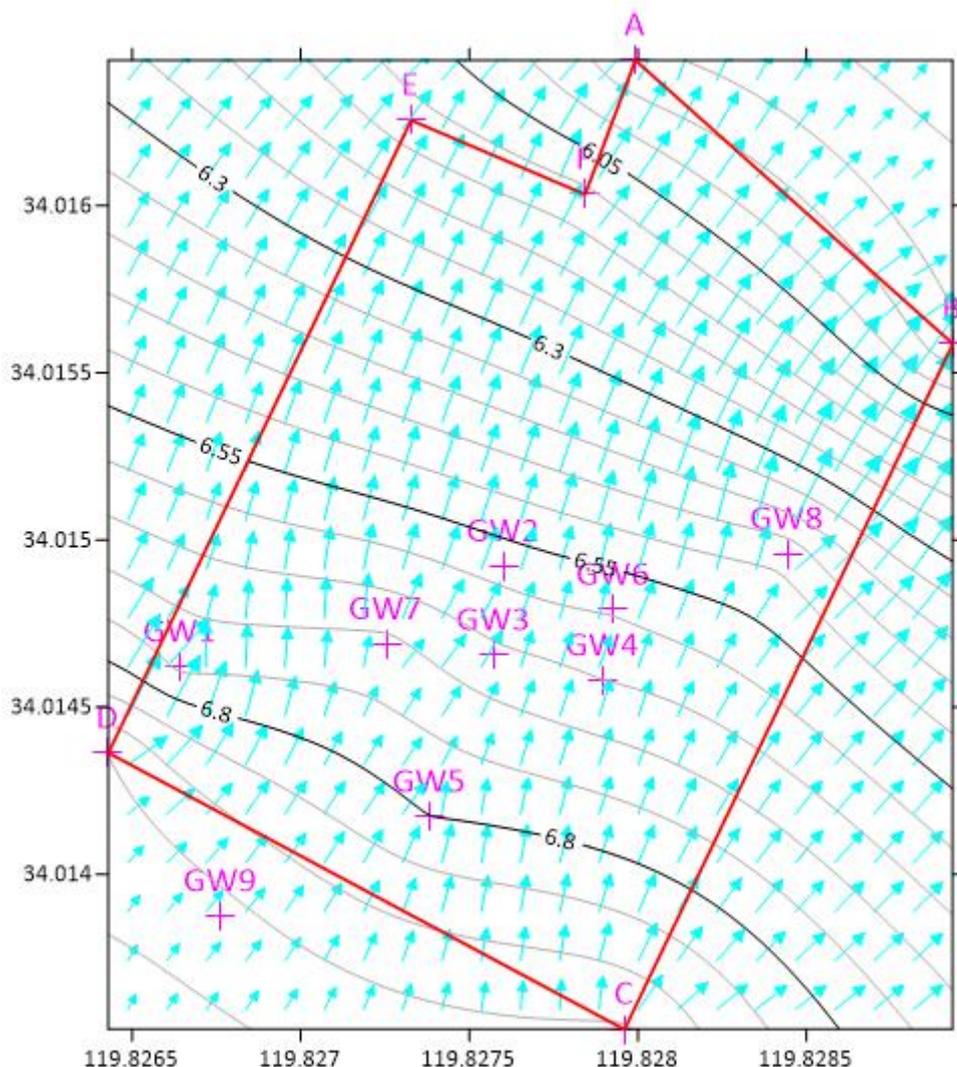
图 6.1.2-1 地块内地下水流场图

在地块探测深度范围内，地下水按其类型主要为孔隙潜水。通过现场测量地下水监测井的水位，地块北部地下水水位较低，南部地下水水位较高，整体流由南向北流动。调查地块内潜水层地下水水位流向和地下水等水位线见图 6.1.2-1。
