江阴市丰收路以北、站西路以南、谢园
路以西、施元路以东（22号）地块
土壤污染状况调查报告

委托单位：江阴市土地储备中心

调查单位：江苏科易达环保科技股份有限公司

二〇二二年九月

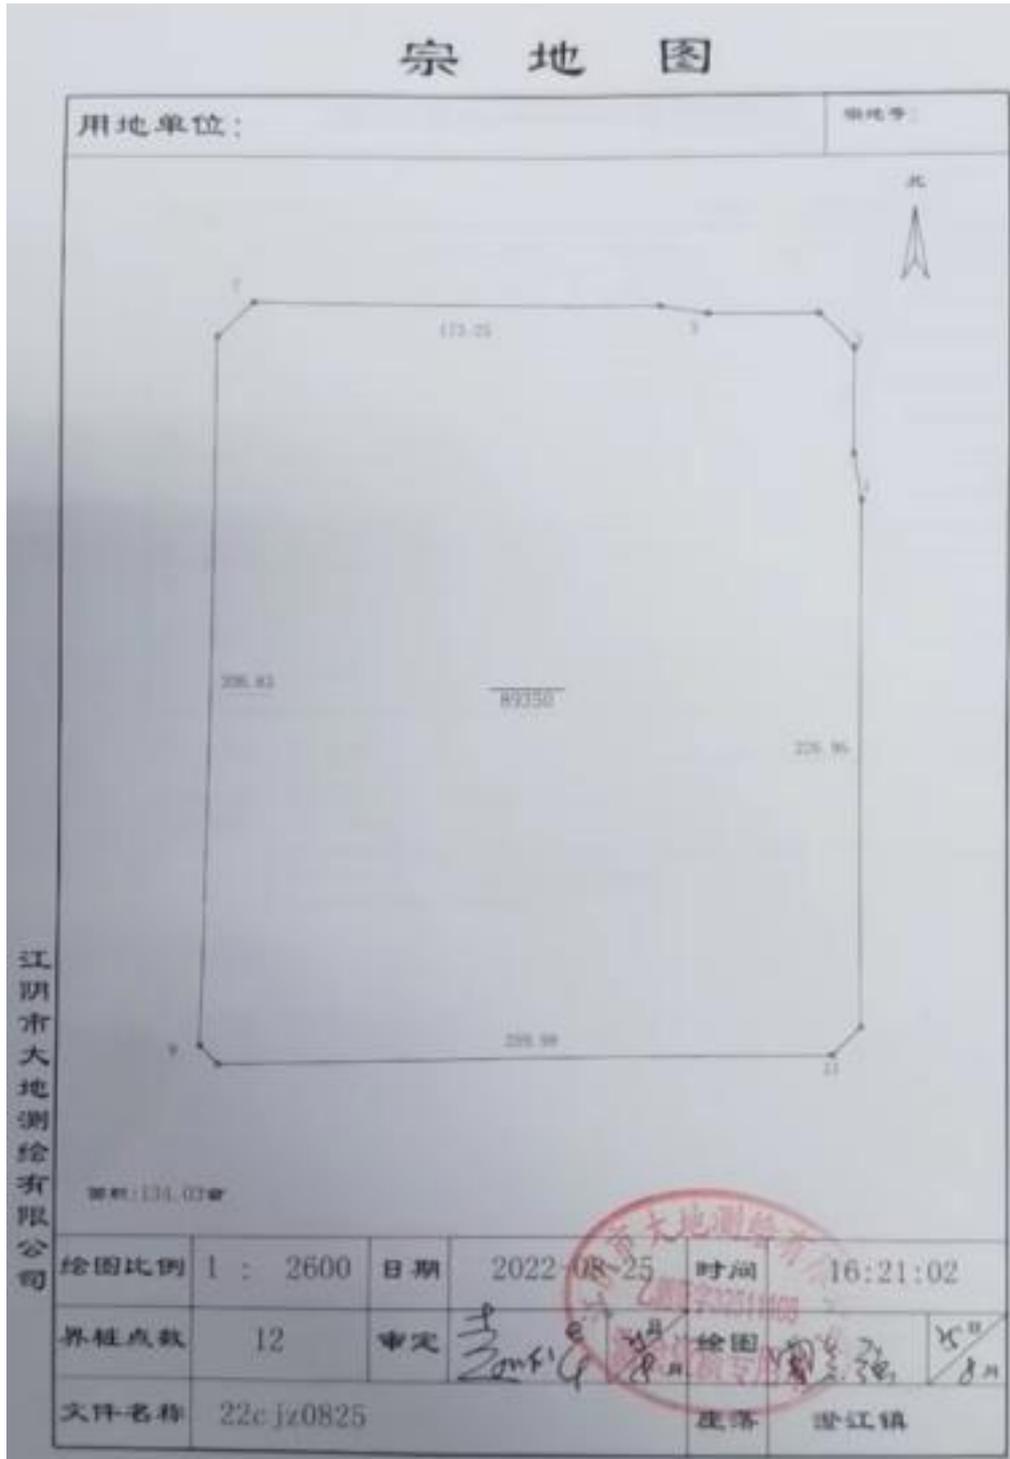
图 2.2-1 调查地块宗地图

本次调查范围见图 2.2-1~2.2-2，地块界址点坐标如表 2.2-1，最新航拍图如图 2.2-3。该地块未来规划为二类居住用地（R2）。

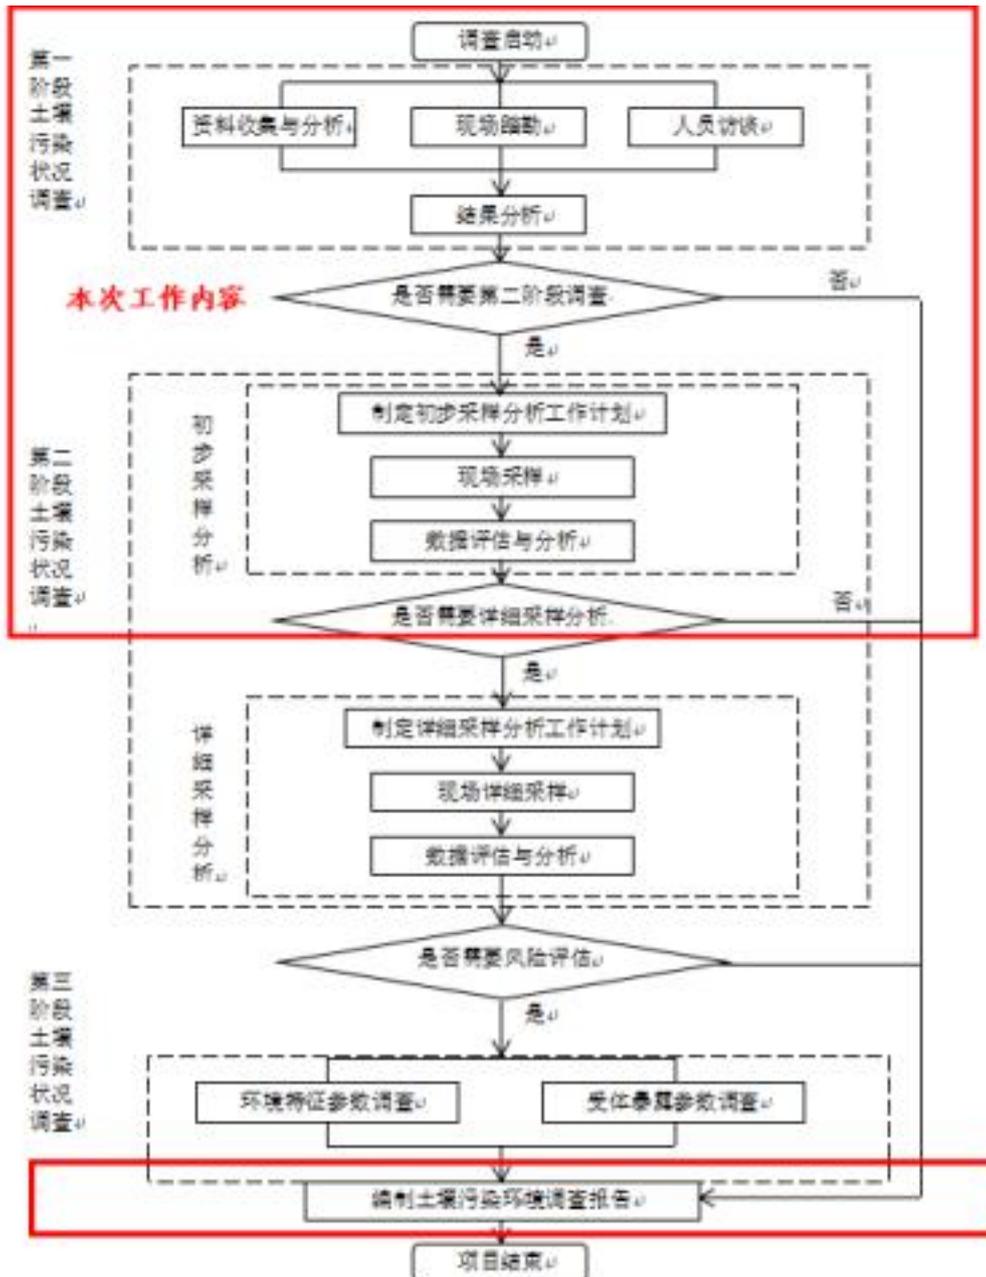
图 2.4.1-1 土壤污染状况调查的工作内容与程序

《建设用地土壤污染风险管控和修复监测技术导则》（HJ25.2-2019）和《工业企业污染地块调查与修复管理技术指南》（试行）、《建设用地土壤环境调查评估技术指南》等技术导则和规范的要求，并结合国内主要土壤污染状况调查相关经验和本地块的实际情况，开展地块环境初步调查工作，技术路线见图 2.4.1-1。

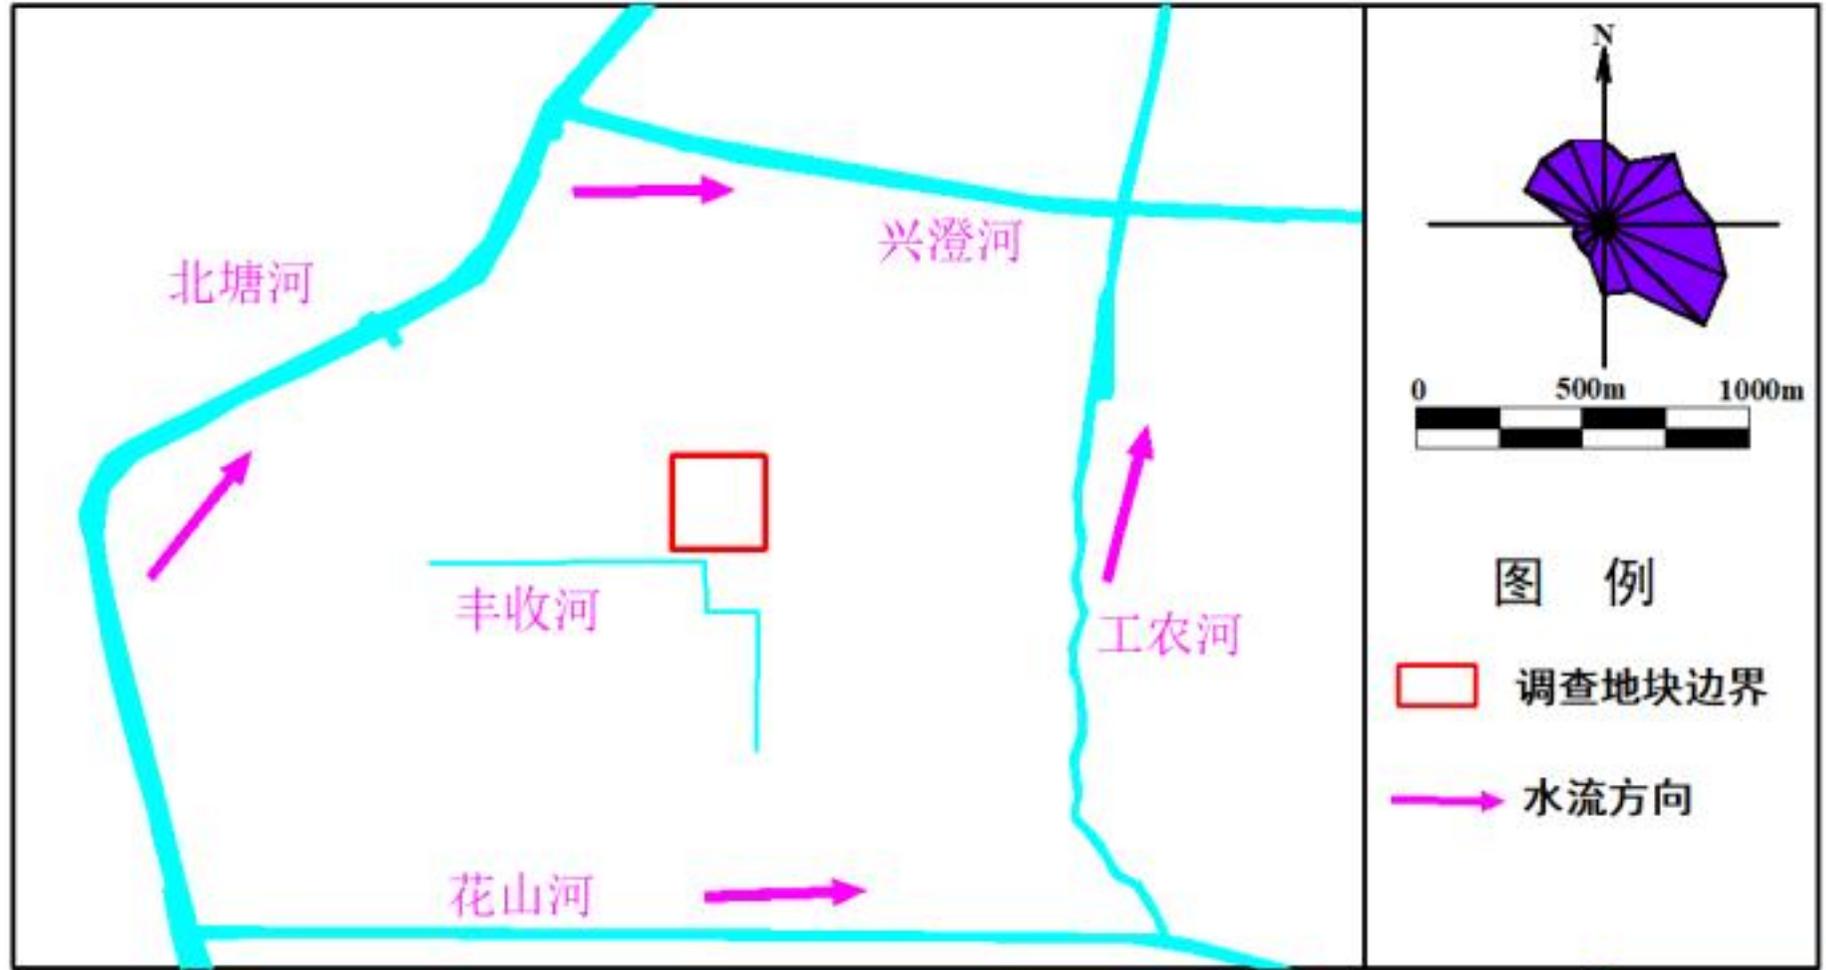
图 3.1.4-1 江阴市丰收路以北、站西路以南、谢园路以西、施元路以东（22号）地块周边水系图

工农河—北起应天河，南接斜泾河，途径工农村、戚家村、花北村等村落，全长 3.4 公里，河宽 30m 左右，水域可用于排涝、灌溉。

项目所在区域水系情况见附图 3.1.4-1。

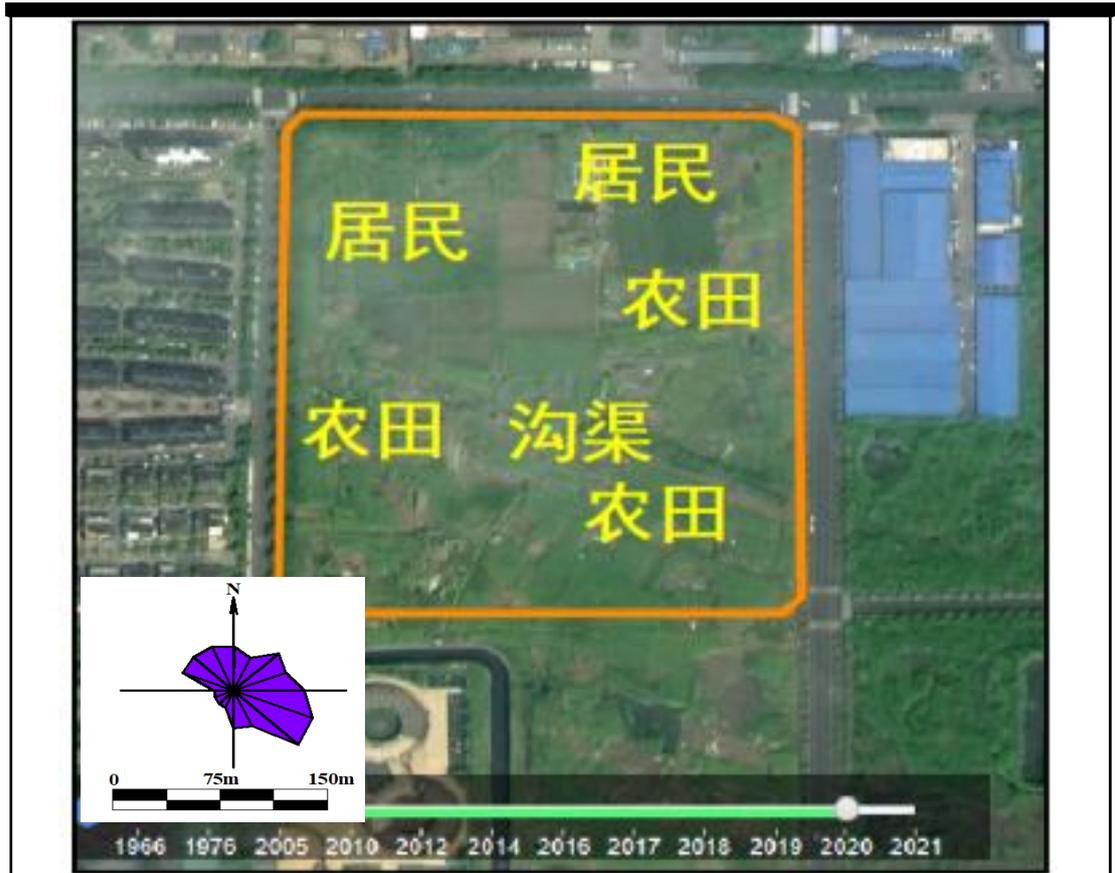
摄于 2020 年，地块内主要为农田，居民住宅及沟渠，与 2019 年基本一致

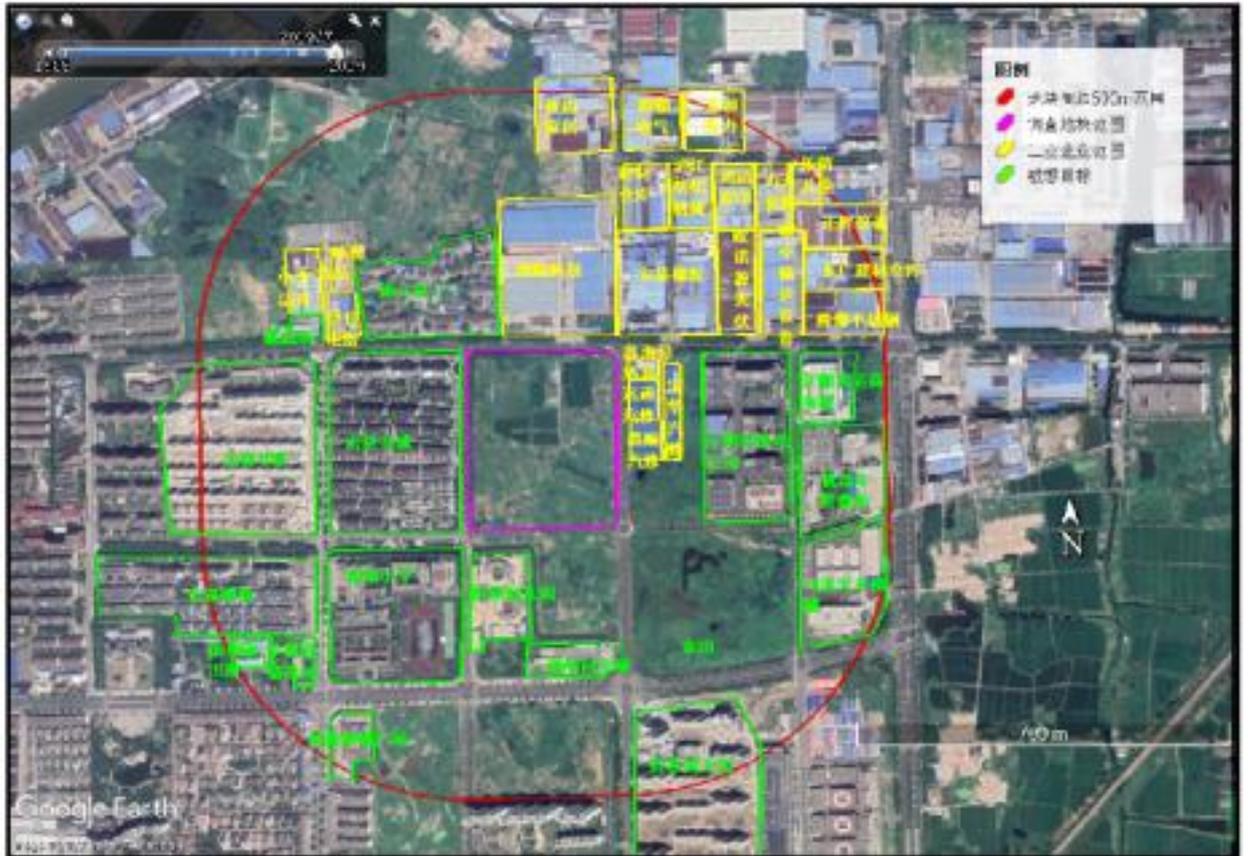
图 3.3.1-1 地块周边 500m 概况图

根据资料分析和现场踏勘，地块周边 500m 范围内历史上存在的工业企业有江苏海陆科技股份有限公司、江阴市安基橡胶工业有限公司、江苏欧卓输送设备科技有限公司、江阴隆豫不锈钢焊管有限公司、江阴市乐茵儿童用品有限公司、江阴市力天金属制品有限公司、江阴市沪江纺织机械有限公司、江阴市正辉仪表制造有限公司、江阴众和电力仪表有限公司、江阴市穆勒电气有限公司、江阴市鸿运彩印有限公司、江阴市鼎佳电器有限公司、江阴市广味醇食品有限公司、江阴市苏海导热油有限公司，现场踏勘时这些企业仍正常营业中。分布情况见图 3.3.1-1。

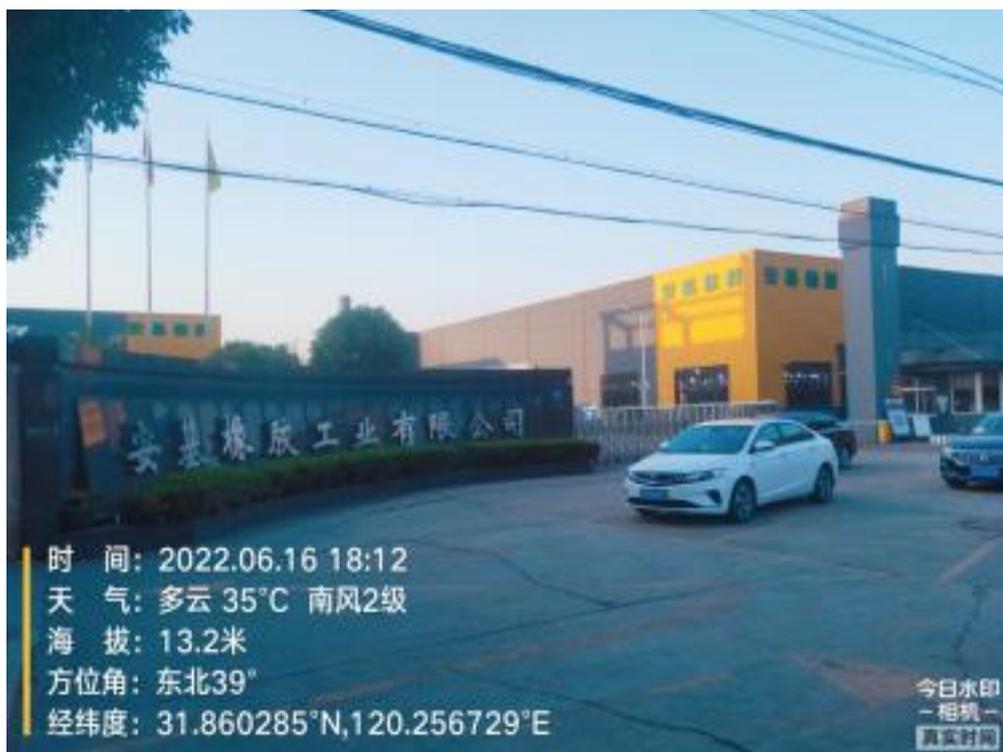
图 3.3.2-2 江阴市安基橡胶工业有限公司

该企业的特征污染物为石油烃、N-(1,3-二甲基)丁基-N'-苯基对苯二胺、N-叔丁基-2-苯并噻唑次磺酰胺、硫磺。

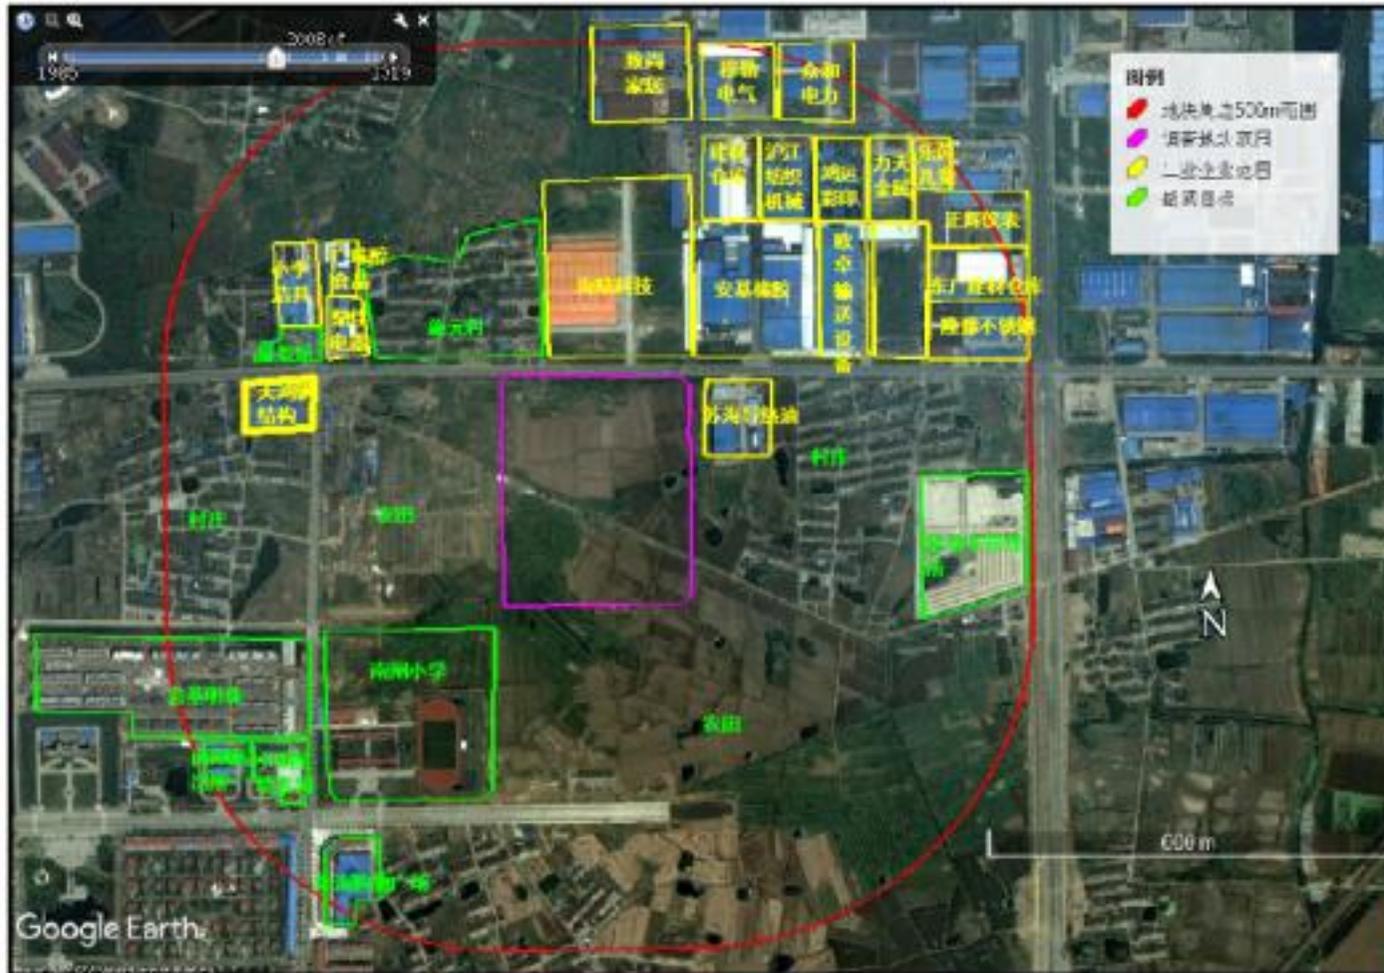
图 3.3.3-1 周边地块历史影像图

摄于2008年6月（地块东侧依次为苏海导热油、村庄、机动车管理所；地块南侧为农田及道路；地块西侧依次为农田及村庄；地块北侧依次为道路、海

陆科技、致尚家居。地块周边 500m 范围内涉及工业企业为江苏海陆科技股份有限公司、江阴市安基橡胶工业有限公司、江苏欧卓输送设备科技有限公司、江阴隆豫不锈钢焊管有限公司、江阴市乐茵儿童用品有限公司、江阴市力天金属制品有限公司、江阴市沪江纺织机械有限公司、江阴市正辉仪表制造有限公司、江阴众和电力仪表有限公司、江阴市穆勒电气有限公司、江阴市鸿运彩印有限公司、江阴市鼎佳电器有限公司、江阴市广味醇食品有限公司、江阴市苏海导热油有限公司)

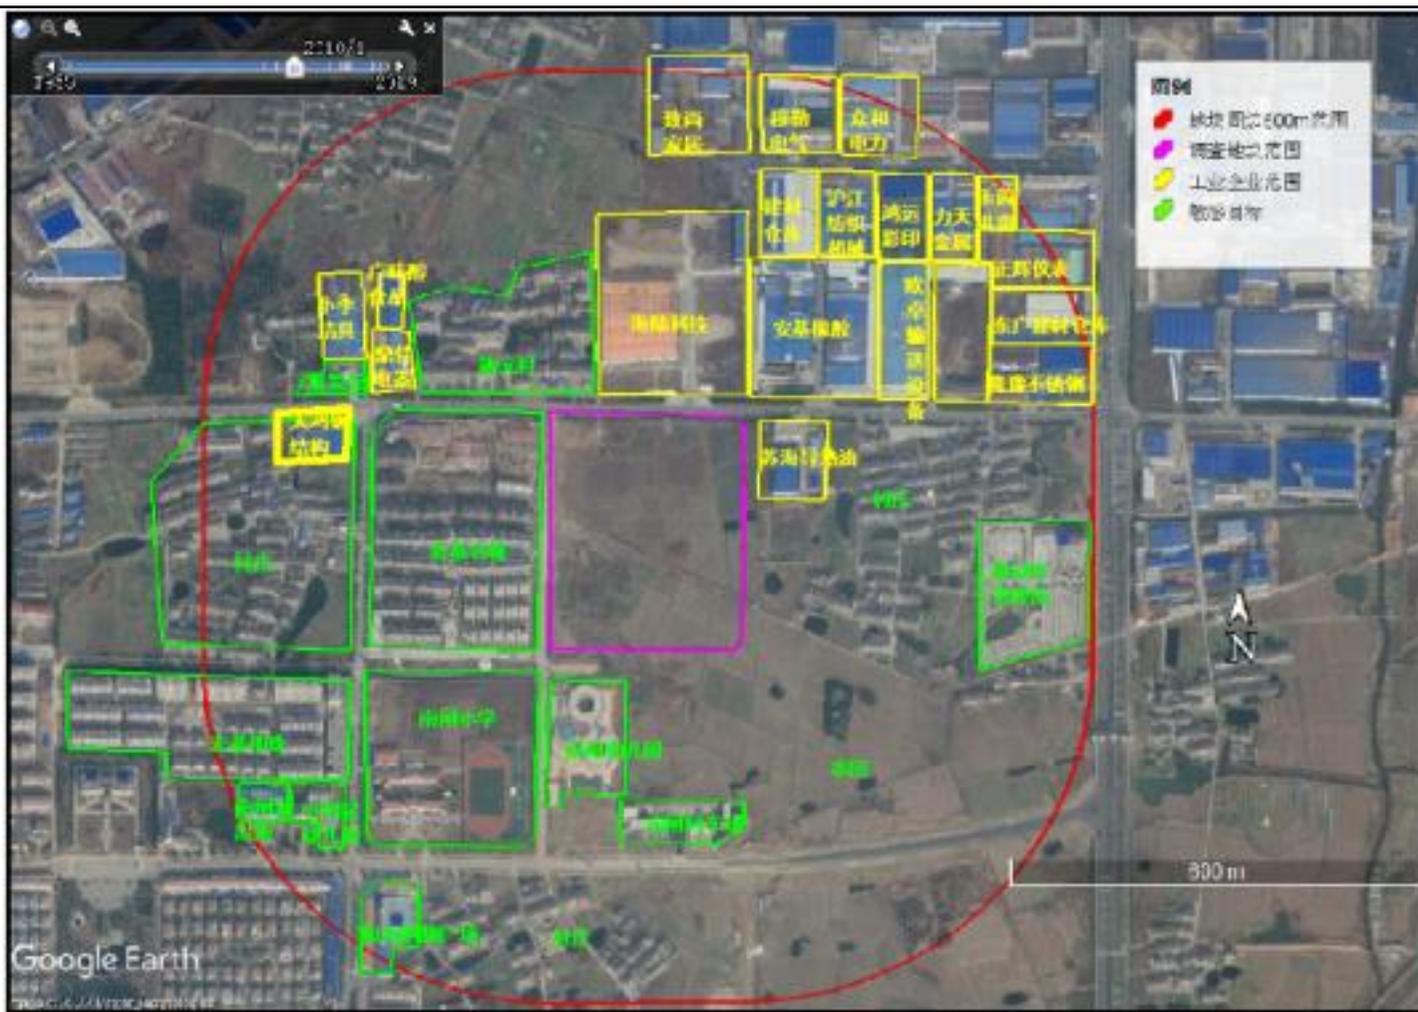
摄于 2010 年（地块北侧、东侧相邻地块用地性质基本未发生变化，西侧新建宏基名城小区，南侧农田变成南闸幼儿园、南闸回车道；周边 500m 范围内无新建工业企业，其他区域较 2008 年基本无变化）

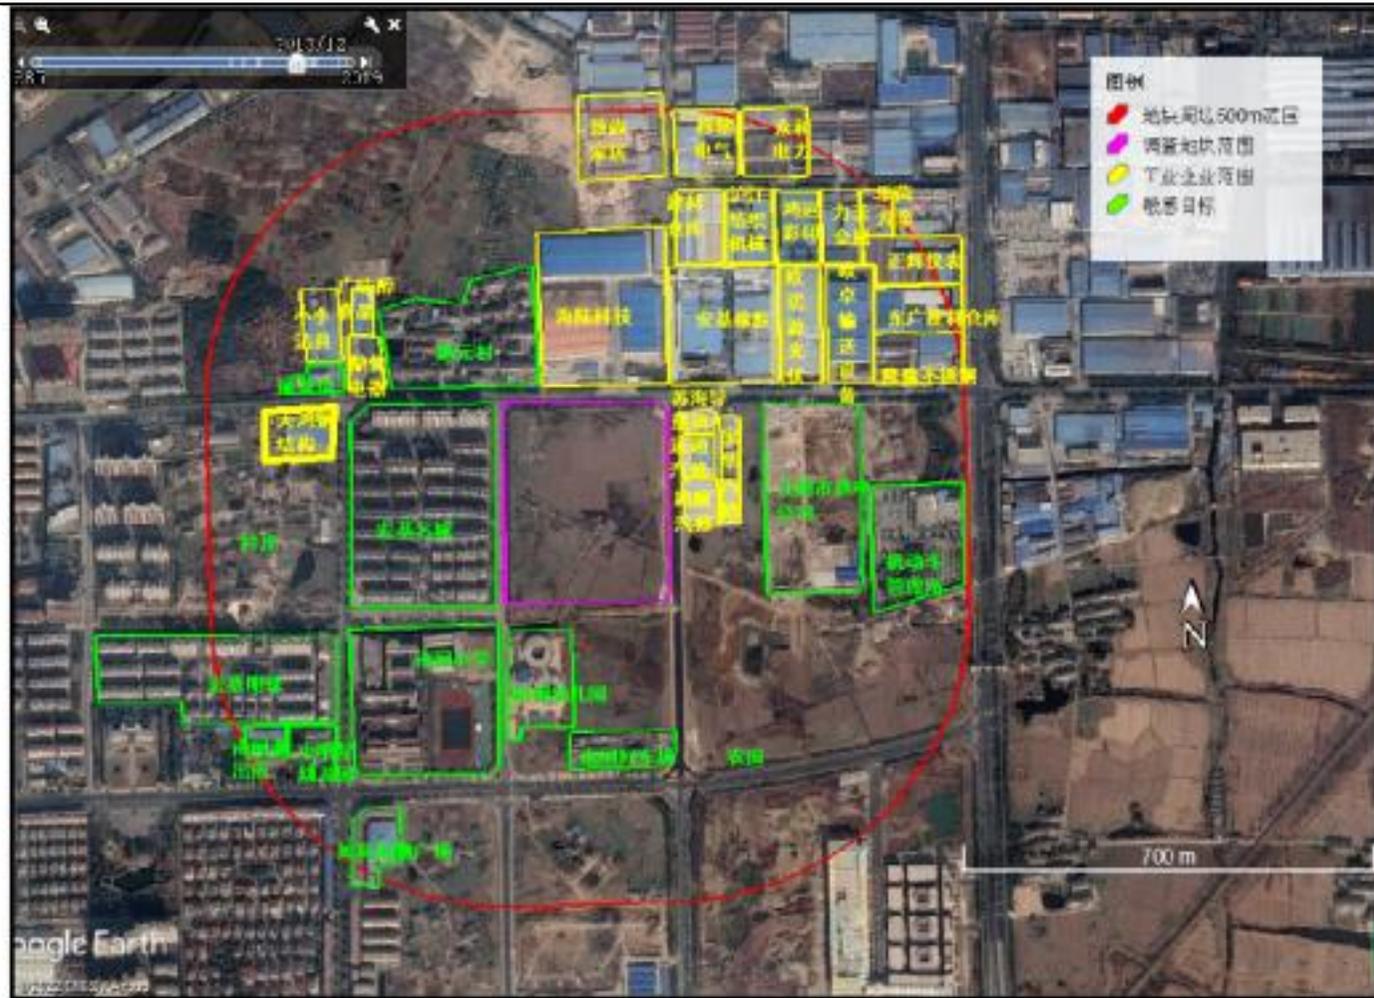
摄于2013年（地块北侧、西侧、南侧相邻地块用地性质基本未发生变化，东侧新建远通汽修、宝华汽修、路顺汽修及江阴市供电公司；周边500m范围内无新建工业企业，其他区域较2010年基本无变化）

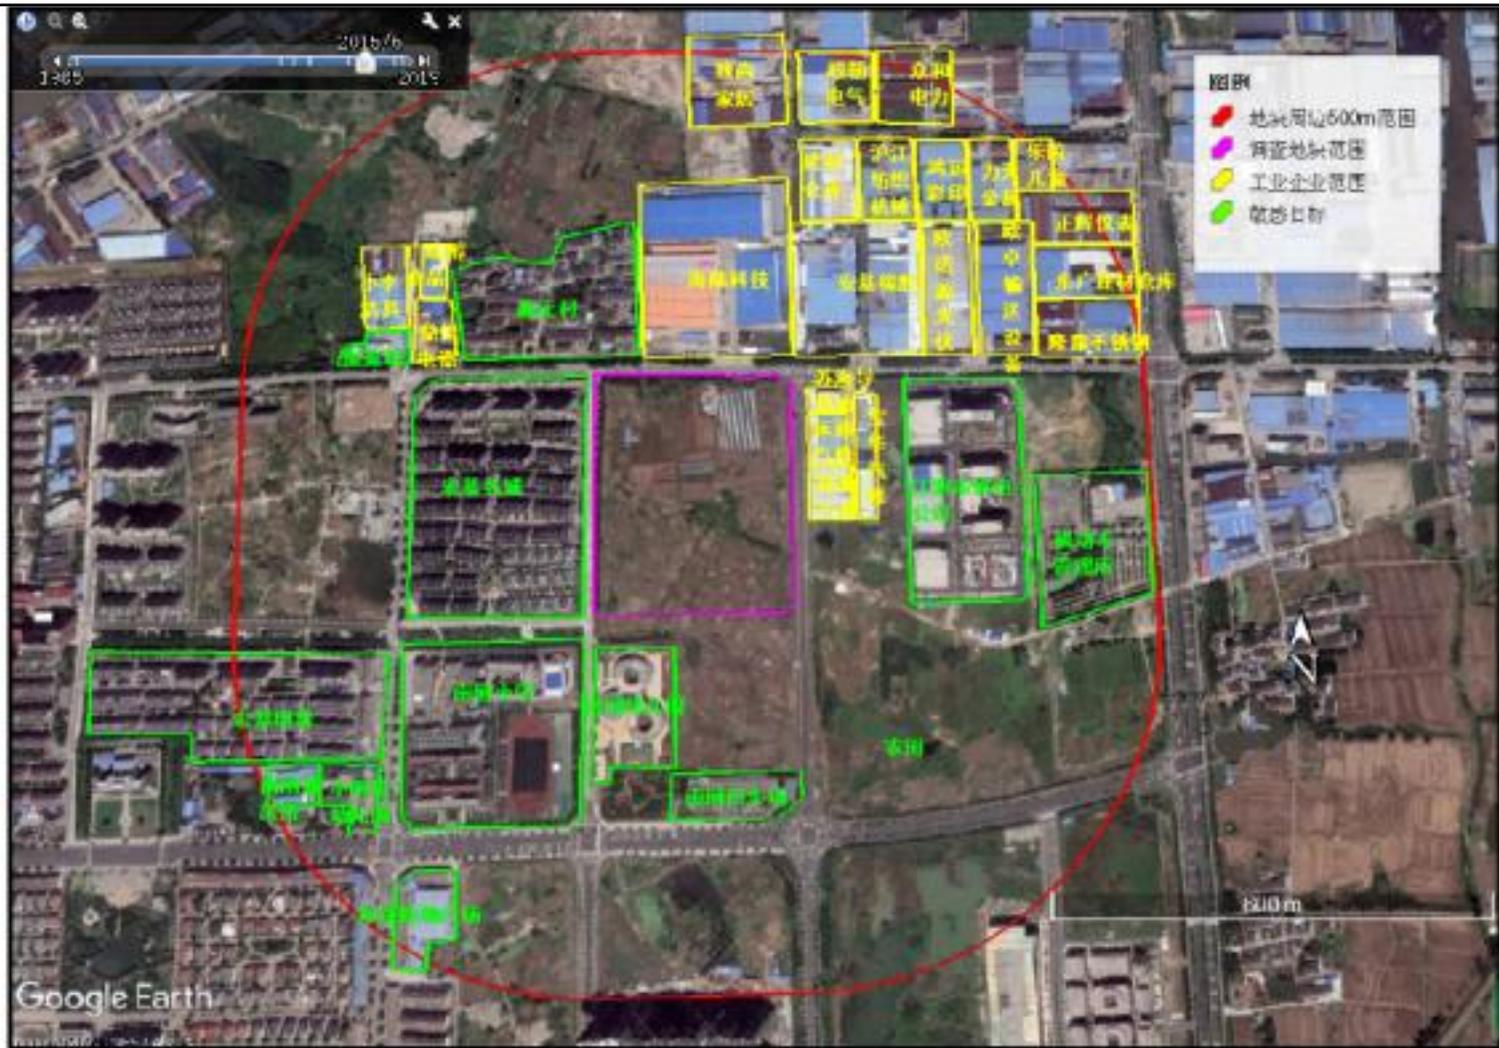
摄于2015年4月（地块四周相邻地块用地性质基本未发生变化；周边500m范围内无新建工业企业，较2013年基本无变化）

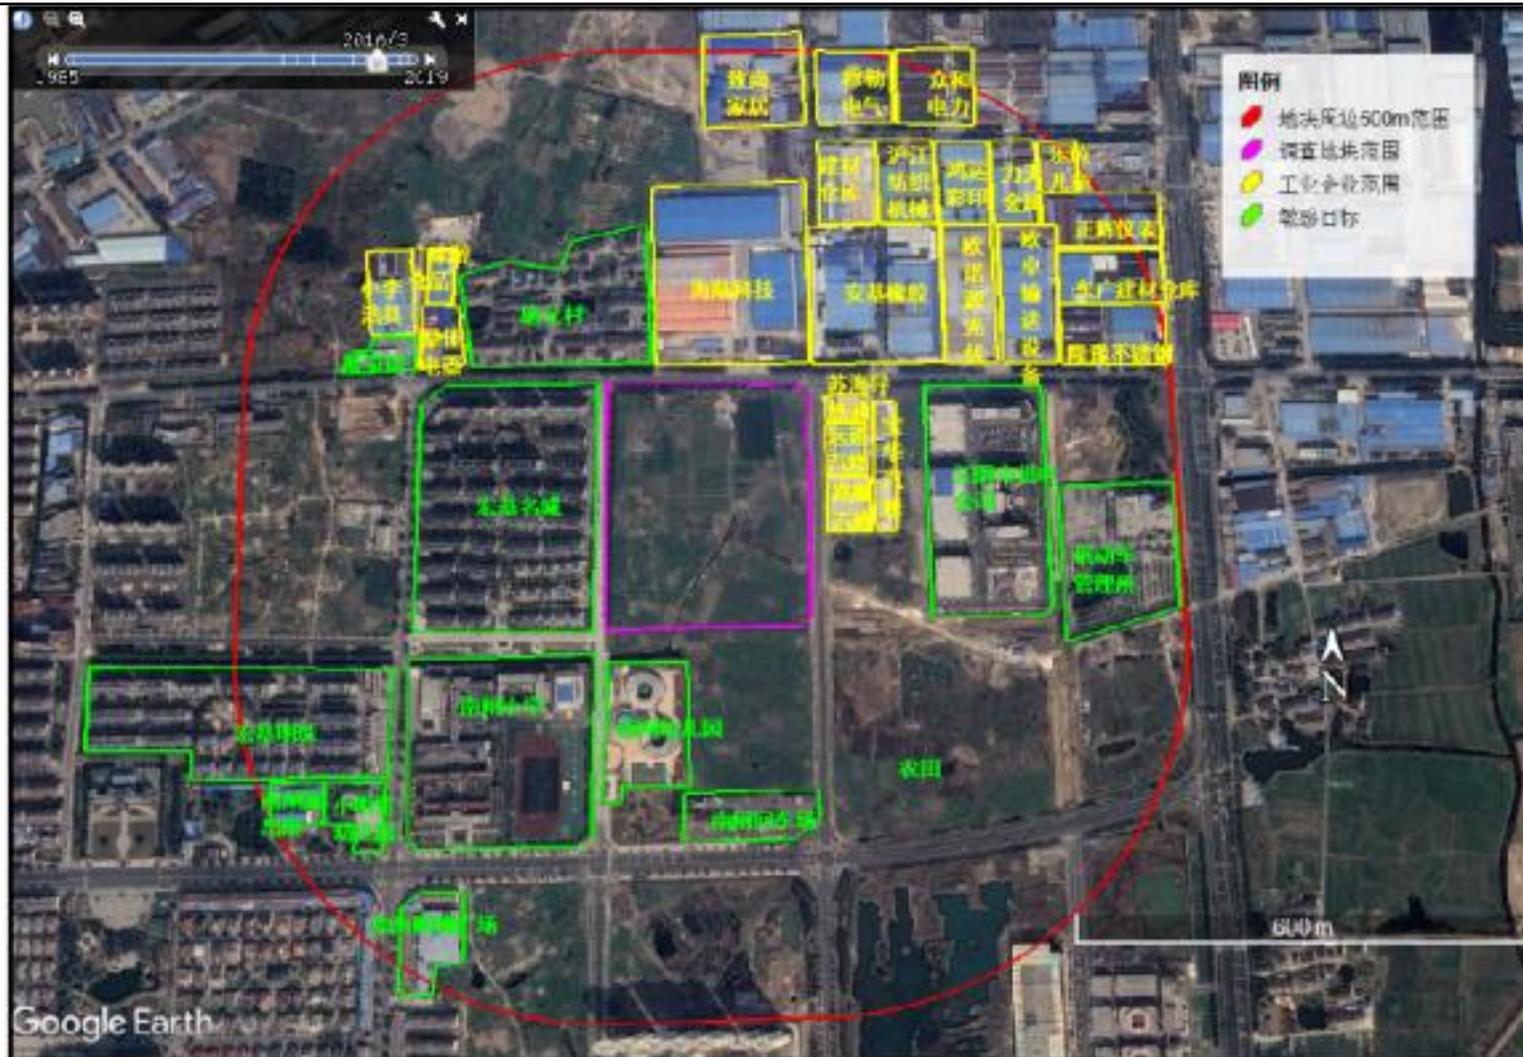
摄于2016年（地块四周相邻地块用地性质基本未发生变化；周边500m范围内无新建工业企业，较2015年基本无变化）

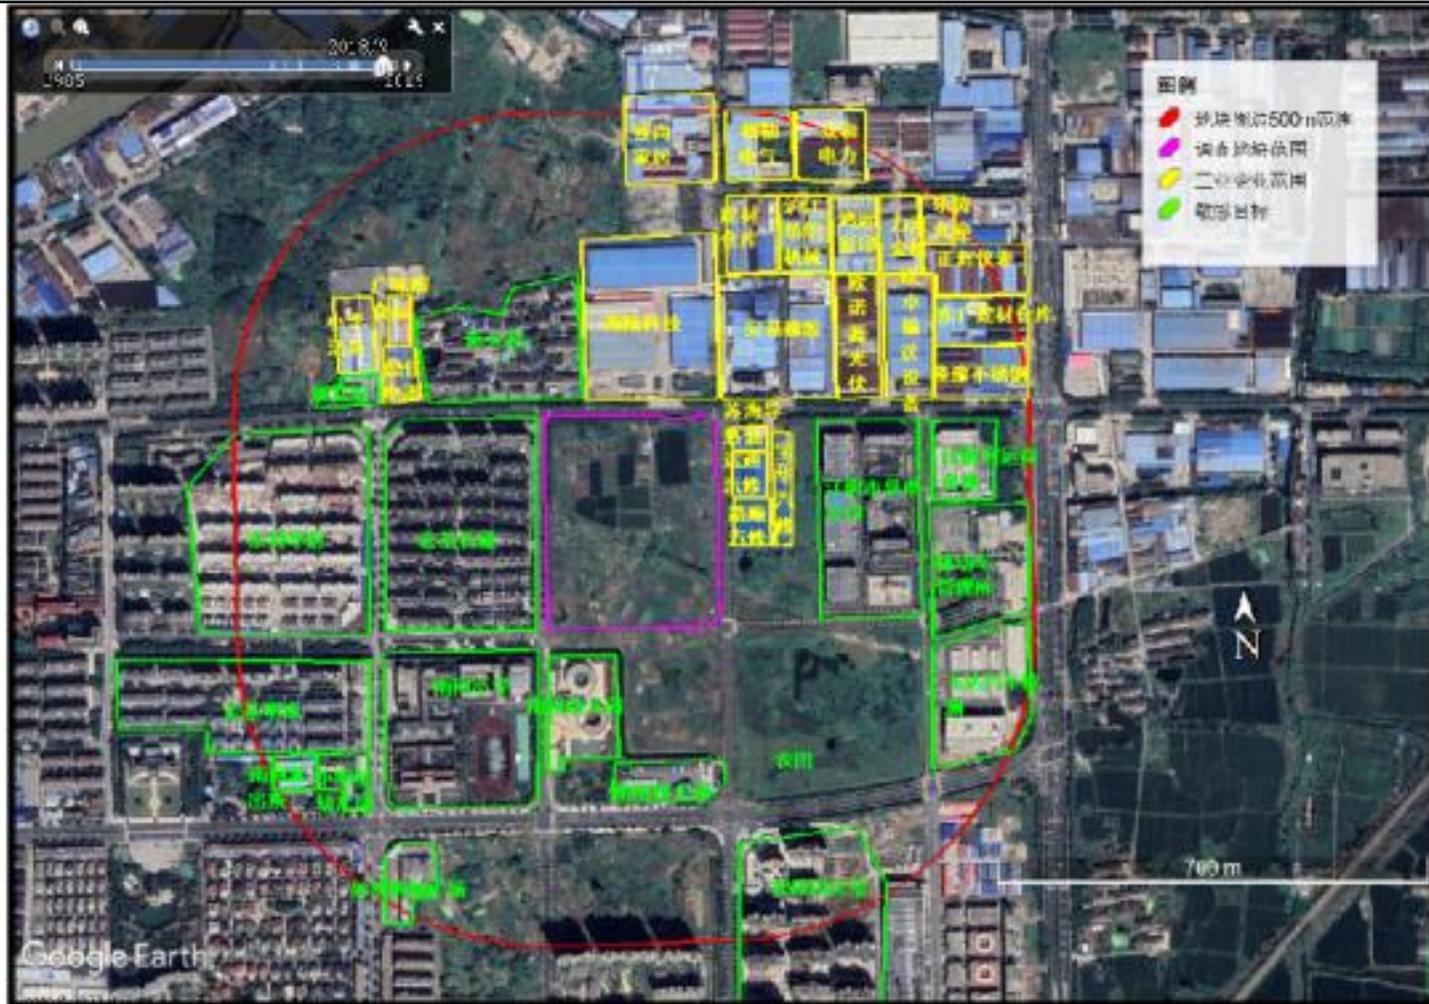
摄于 2018 年（地块北侧、南侧相邻地块用地性质基本未发生变化，东侧新建江阴客运商务楼、飞达汽车检测，西侧新建东舜华府；周边 500m 范围内无新建工业企业，其他区域较 2016 年基本无变化）

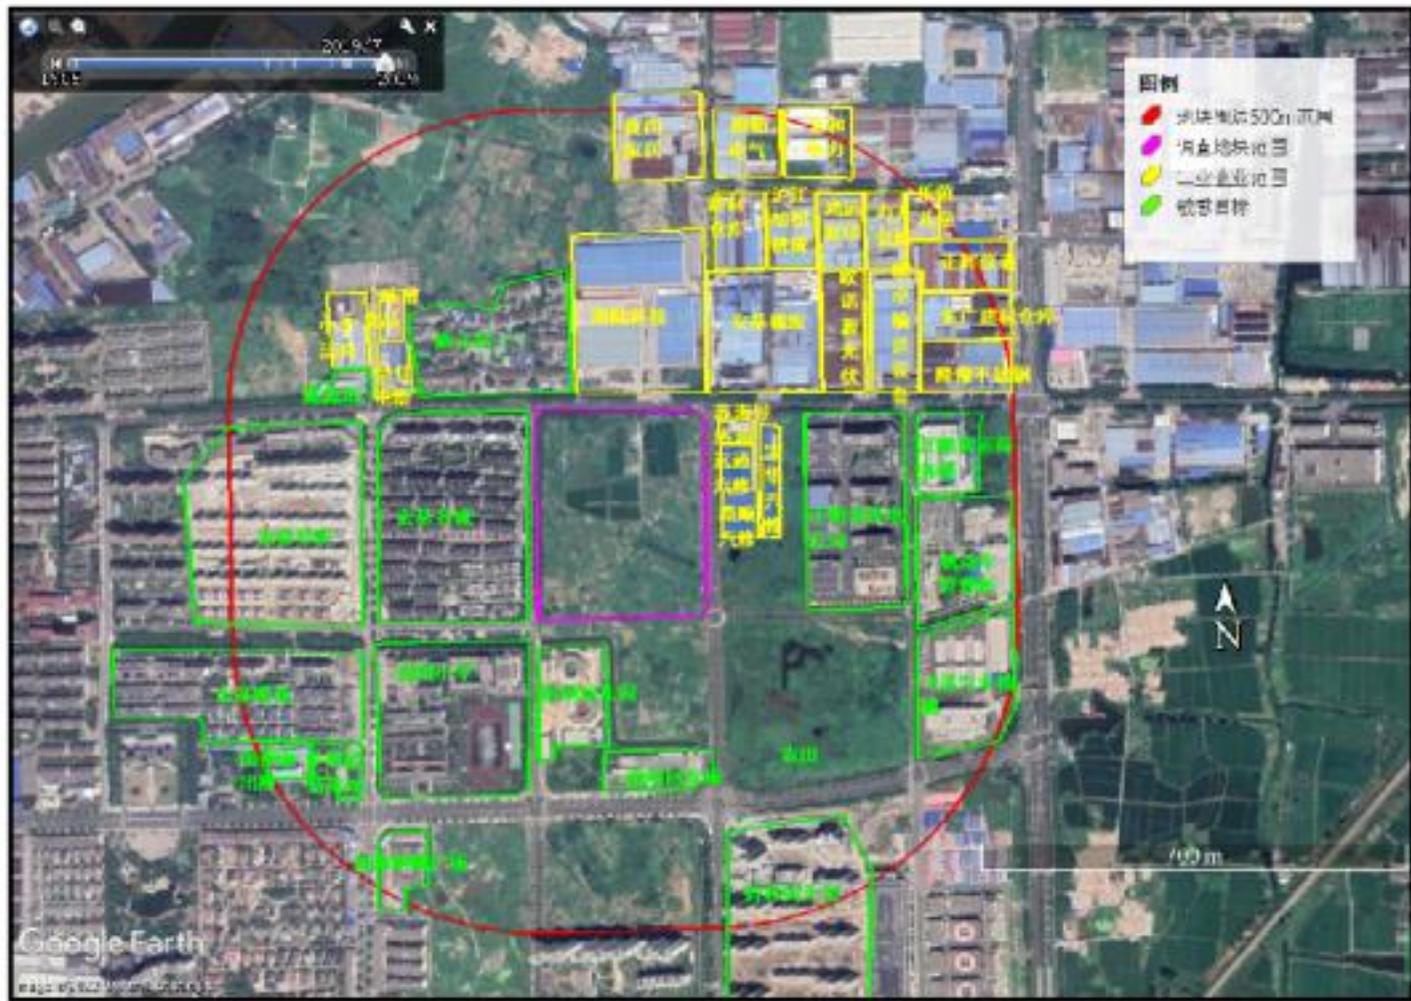
摄于2019年（地块四周相邻地块用地性质基本未发生变化；周边500m范围内无新建工业企业，较2018年基本无变化）

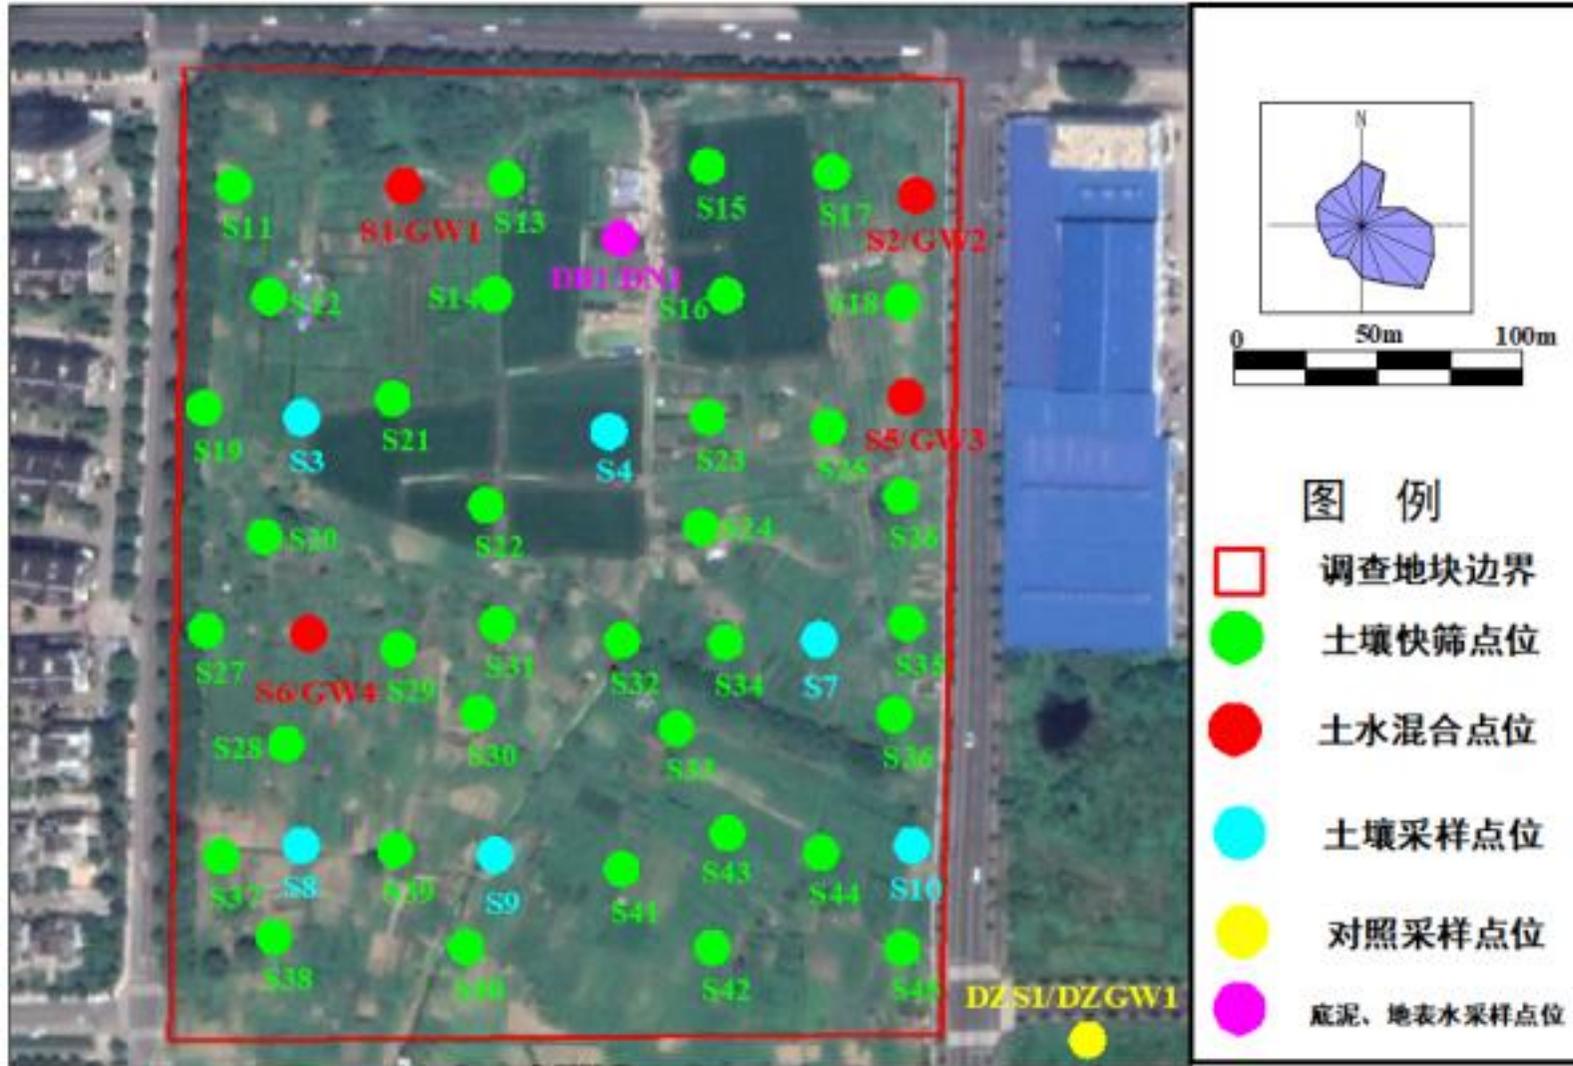
图 4.2-1 地块内采样点位布置图

为全面了解整个地块的污染情况，确定本次调查土壤采样深度初步为 6m，选取 0~0.5m、0.5~1.0m、1.0~2.0m、2.0~3.0、3.0~4.0m、4.0~5.0m、5.0~6.0m 等 7 个样品，初步样品送检 0~0.5m、1.0~2.0m、3.0~4.0m、5.0~6.0m 样品，送检样品数量结合现场快筛结果。具体采样深度和间隔可根据实际情况适当调整。如：①在现场采样时在通过现场快速检测仪器或人为感官发现到达初定采样深度时，土壤样品中仍存在较高污染物浓度、较重刺激性气味或存在明显的颜色区别，则需增加采样深度，直至出现原状土壤；②采样点位地势较高时，可适当增加采样深度。地块采样点位布置见图 4.2-1。

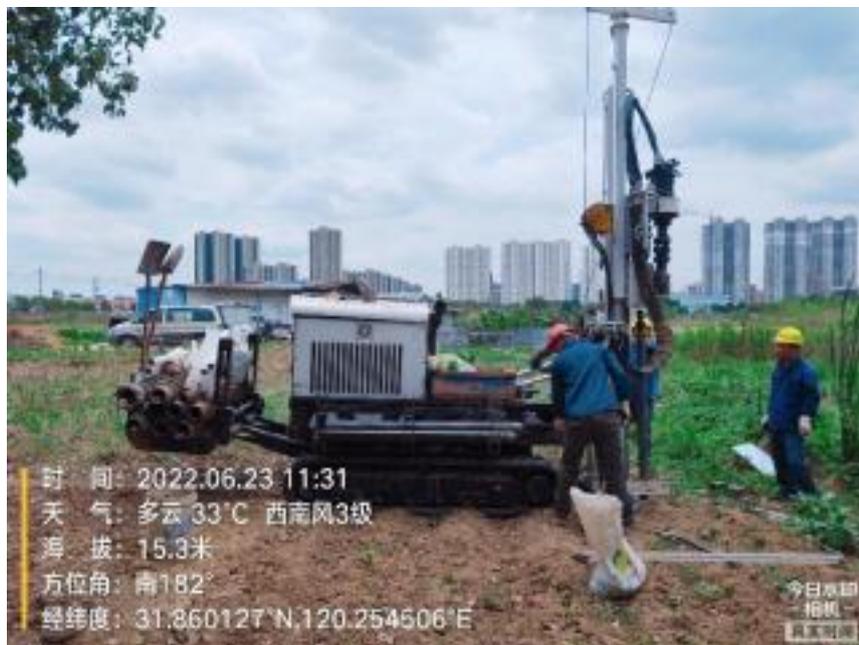
图 5.2.1-1 Eprobe2000 型钻机

调查钻探取样工作采用土壤与地下水取样机 Eprobe2000 自动采样设备（见图 5.2.1-1）进行土壤样品的采集工作。其含有土壤取样系统能够连续快速的取到表层到指定深度的土壤样品，土壤样品直接保存在 PETG LINER 中，能够完整的保护好样品的品质及土壤原状，钻探过程中连续采集土壤样品直至目标取样深度。

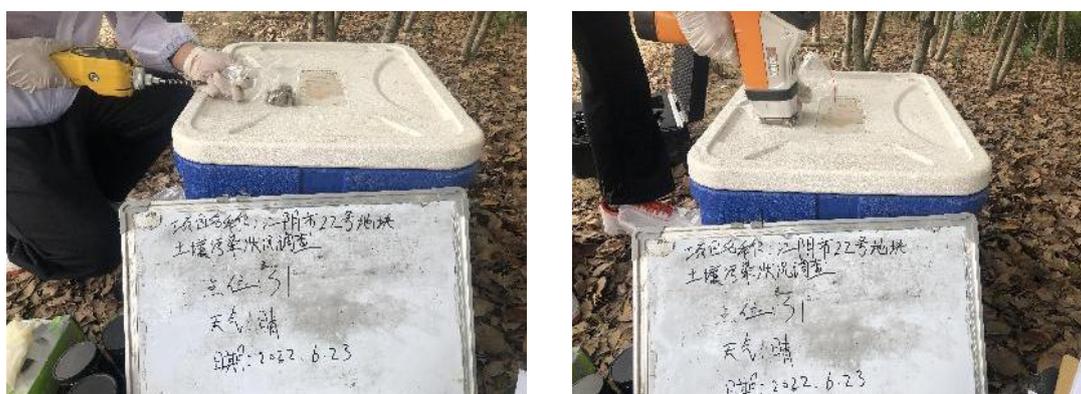
图 5.2.1-2 现场 PID 与 XRF 检测

采样时用干净的不锈钢采样铲采集相对新鲜的土壤，部分装入密封塑料袋中用于 PID 与 XRF 分别检测检测土样中挥发性有机物和重

金属的存在情况。同时通过目测判断该间隔段的土壤是否存在污染痕迹，现场污染观察结果和快速检测仪器分析的数据作为选择送检样品的参考条件。PID 可用于污染土壤中 VOCs 污染物的快速检测，利用紫外光灯的能量离子化有机气体，再加以探测的仪器。XRF 可用于污染土壤中重金属的快速检测，不同土壤中重金属元素发出的特征 X 射线能量和波长各不相同，因此通过对特征 X 射线的能量的强弱检测，即可以得到土壤中重金属污染的浓度。

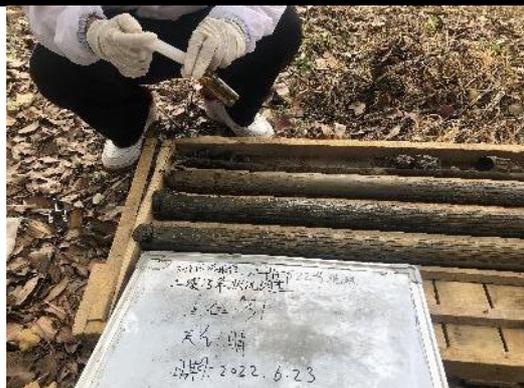
VOCs 样品的采集

取土器将柱状的钻探岩芯取出后，先采集用于检测 VOCs 的土壤样品，具体流程和要求如下：①用刮刀剔除约 1-2 厘米表层土壤。②通过颜色、气味、性状等现场辨识新的土壤切面处快速采集样品。③通过现场快速检测结果识别污染相对较重的区域进行样品采集。④对于检测 VOCs 土壤样品用非扰动采样器采集，不允许均质化处理、不得采混合样。⑤对于 SVOCs 指标的土壤样品采用不锈钢铲采样铲，将采集土壤转移至 250 毫升的棕色玻璃瓶内装满保存。⑥重金属、pH 等指标的土壤样品采用不锈钢采样铲，将采集土壤转移至自封袋装满保存。

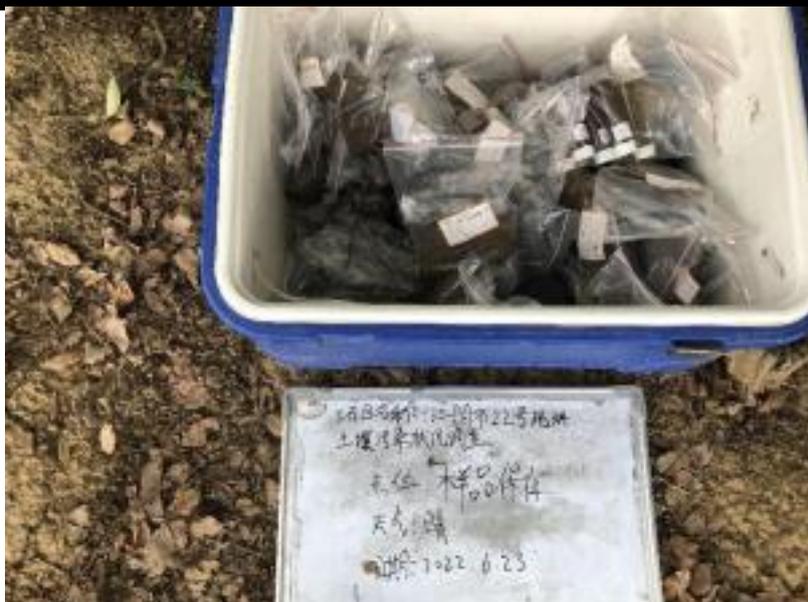
图 5.2.2-1 土壤样品暂存

样品取样后, 立即加入固定剂 (如果需要) 密封, 再用封口膜进行最后的封装。封装完毕, 采样容器上贴上标签, 放入冷藏保温箱进行保存。保温箱内应放足够的冰袋, 保证样品处于 4°C 以下的环境中, 样品箱固定放置, 避免其中装有样品的容器破碎, 同时保温箱保持清洁无污染, 避免对样品造成污染。同时在原始记录上如实记录采样编号、外观特性等相关信息。

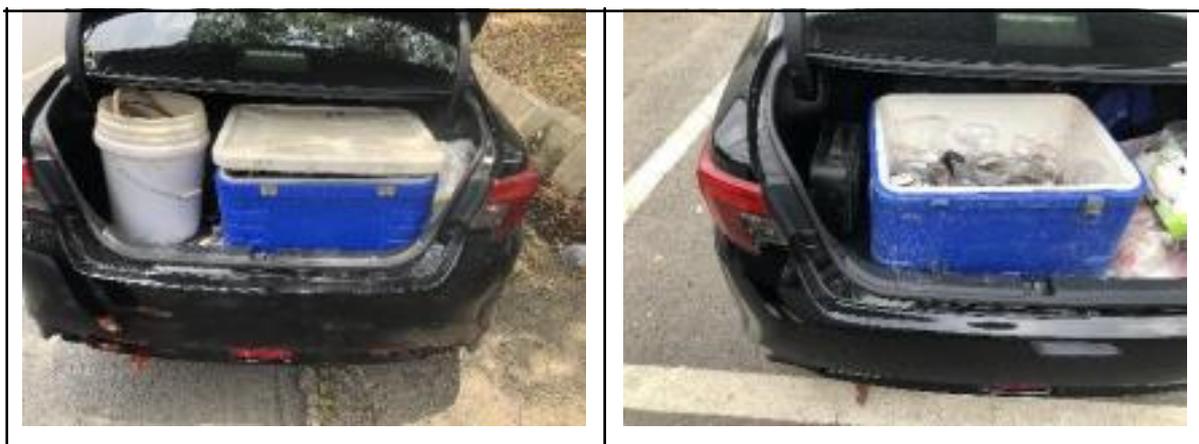
图 5.2.3-1 土壤样品运输

样品装运前核对采样记录表、样签等，如有缺漏项和错误处，应及时补齐和修正后方可装运。样品运输过程中严防损失、混淆或玷污。样品送到实验室后，采样人员和实验室样品管理员双方同时清点核实样品，并在样品运输跟踪单上签字确认。运输情况如图5.2.3-1。

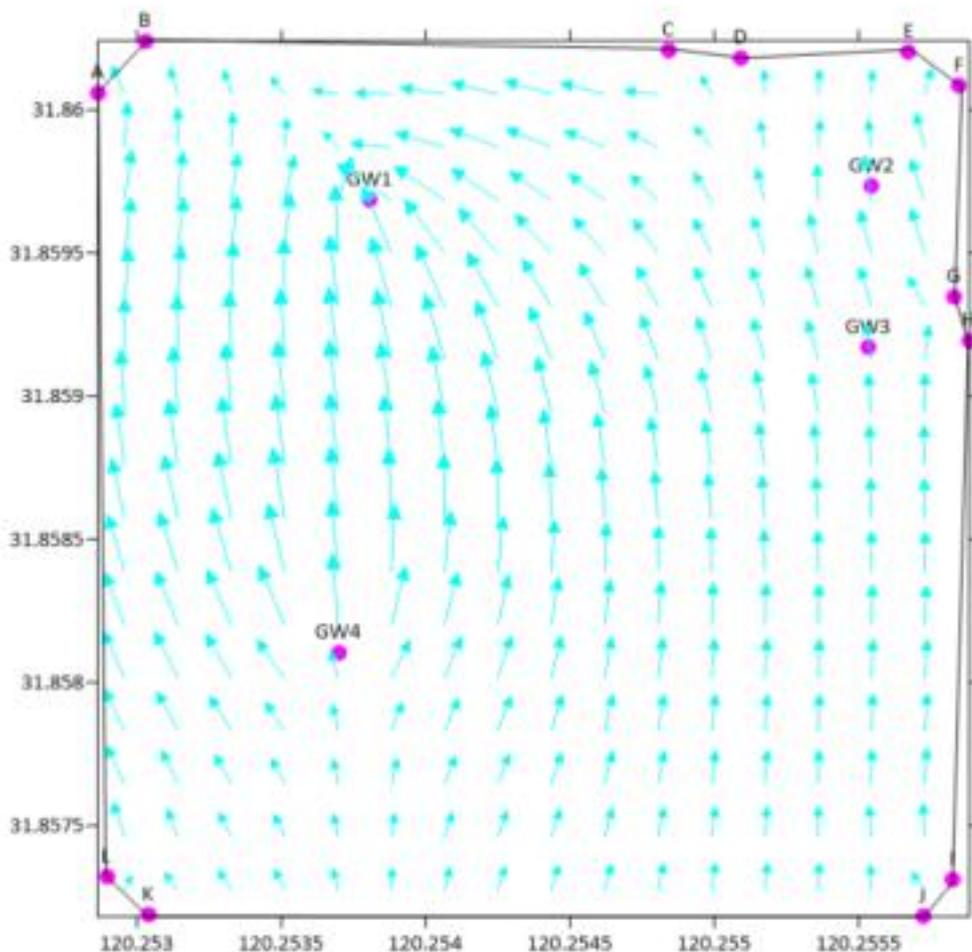
图 6.1.2-1 地块内地下水流场图

点位	采样井深度	井口标高 (m)	地下水埋深 (井口至水面) (m)	地下水水位 (m)
GW1	6.0m	8.98	0.67	8.31
GW2	6.0m	9.306	0.89	8.416
GW3	6.0m	8.874	0.41	8.464
GW4	6.0m	8.859	0.28	8.579
DZGW1	6.0m	9.191	0.51	8.681
