江阴市丰收路以北、站西路以南、谢园
路以西、施元路以东（22号）地块
土壤污染状况调查报告

委托单位：江阴市土地储备中心

调查单位：江苏科易达环保科技股份有限公司

二〇二二年九月

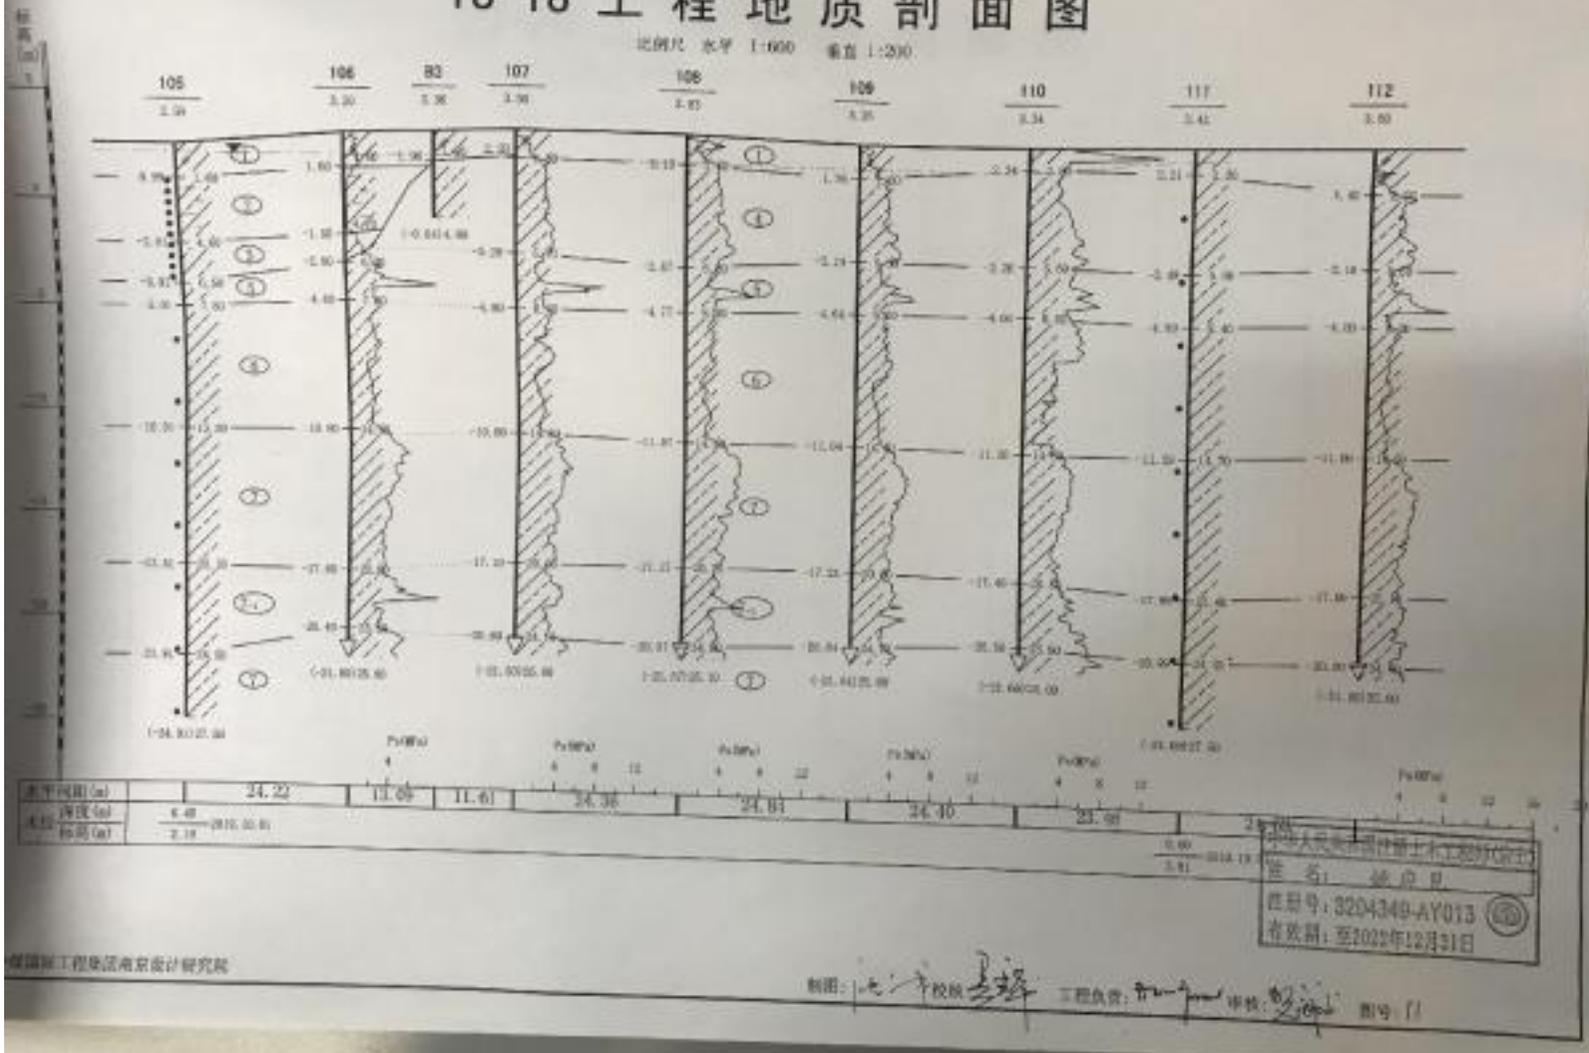
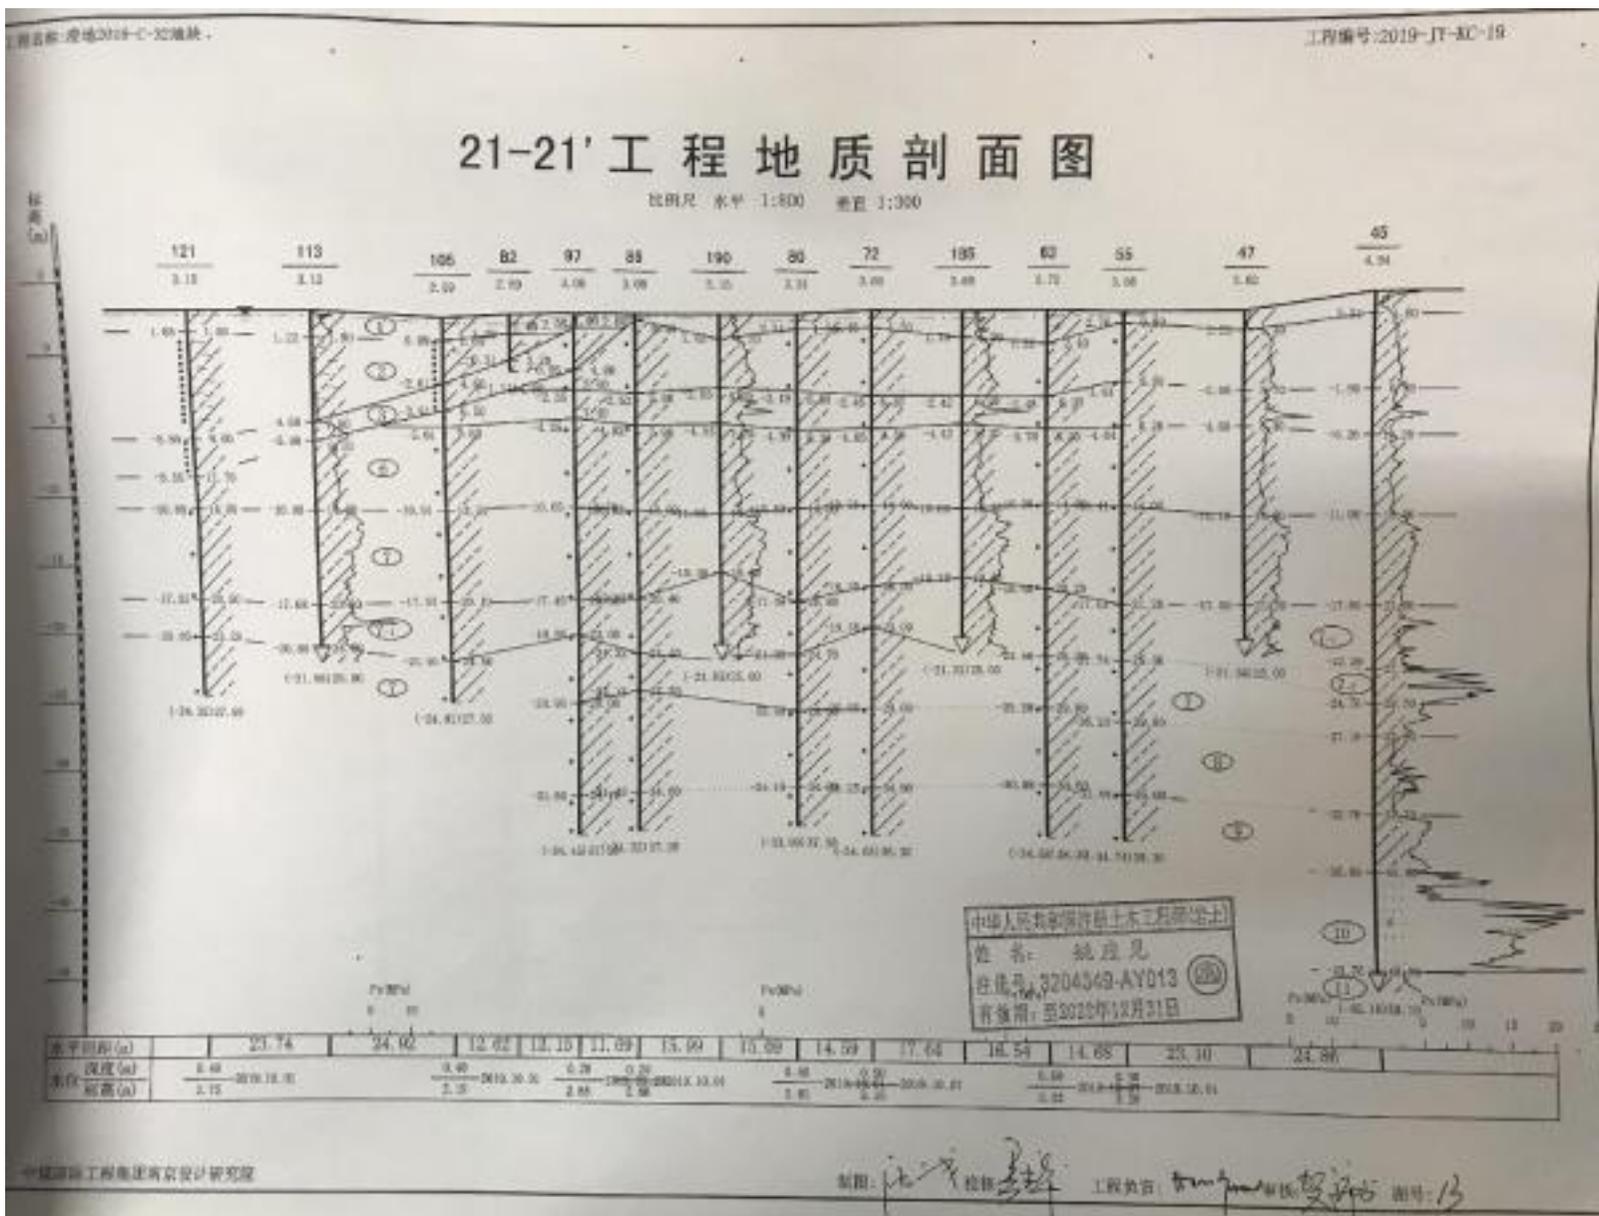
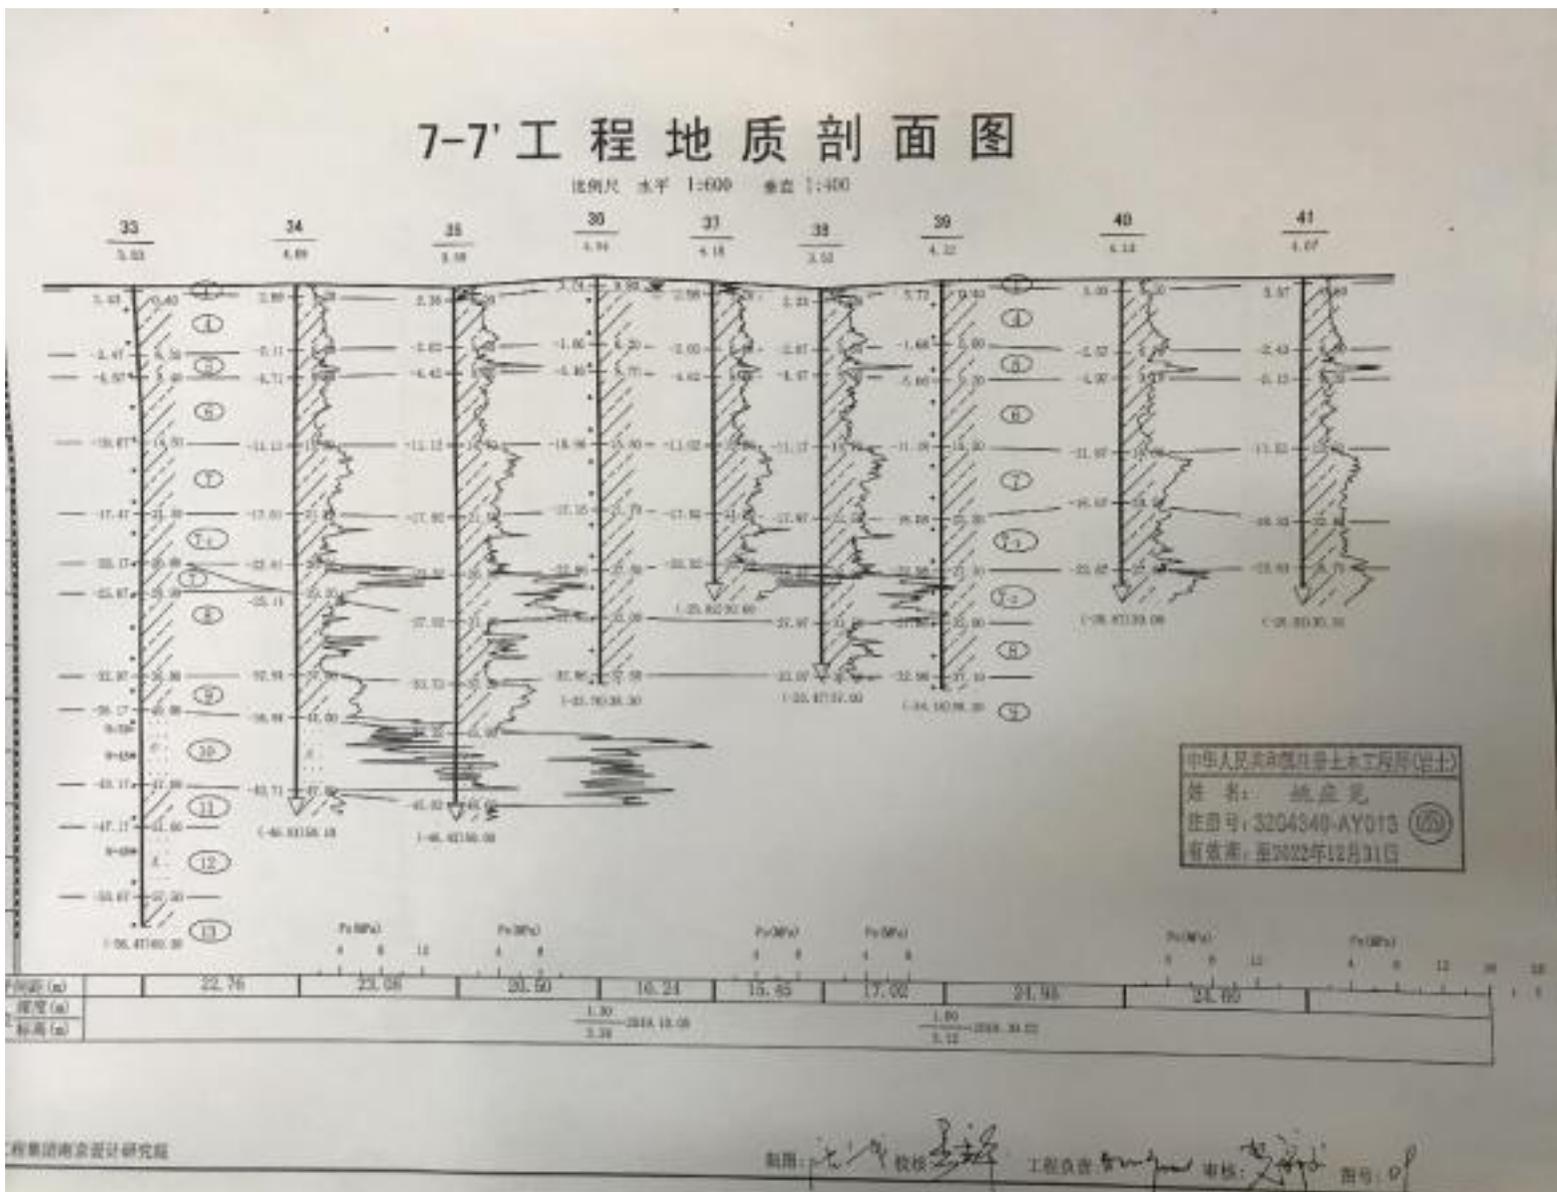
18-18'工程地质剖面图

比例尺 水平 1:600 垂直 1:200

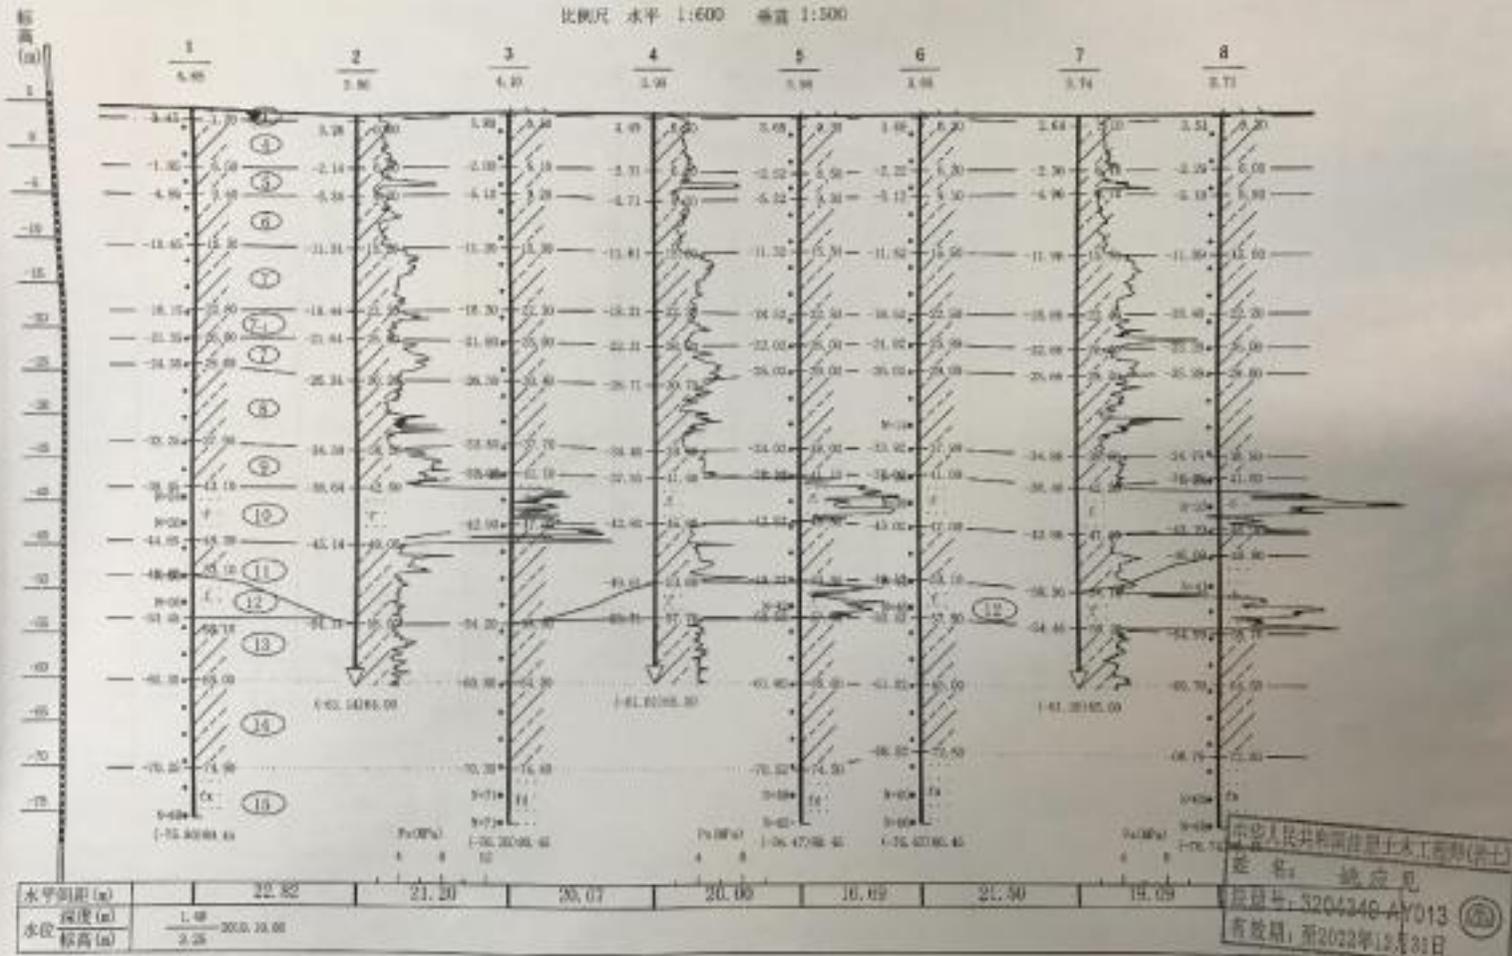
1-1'工程地质剖面图

比例尺 水平 1:600 垂直 1:500
