滨海县城东 B-3#地块
土壤污染状况调查报告

调查单位：江苏科易达环保科技有限公司

二〇二二年十月

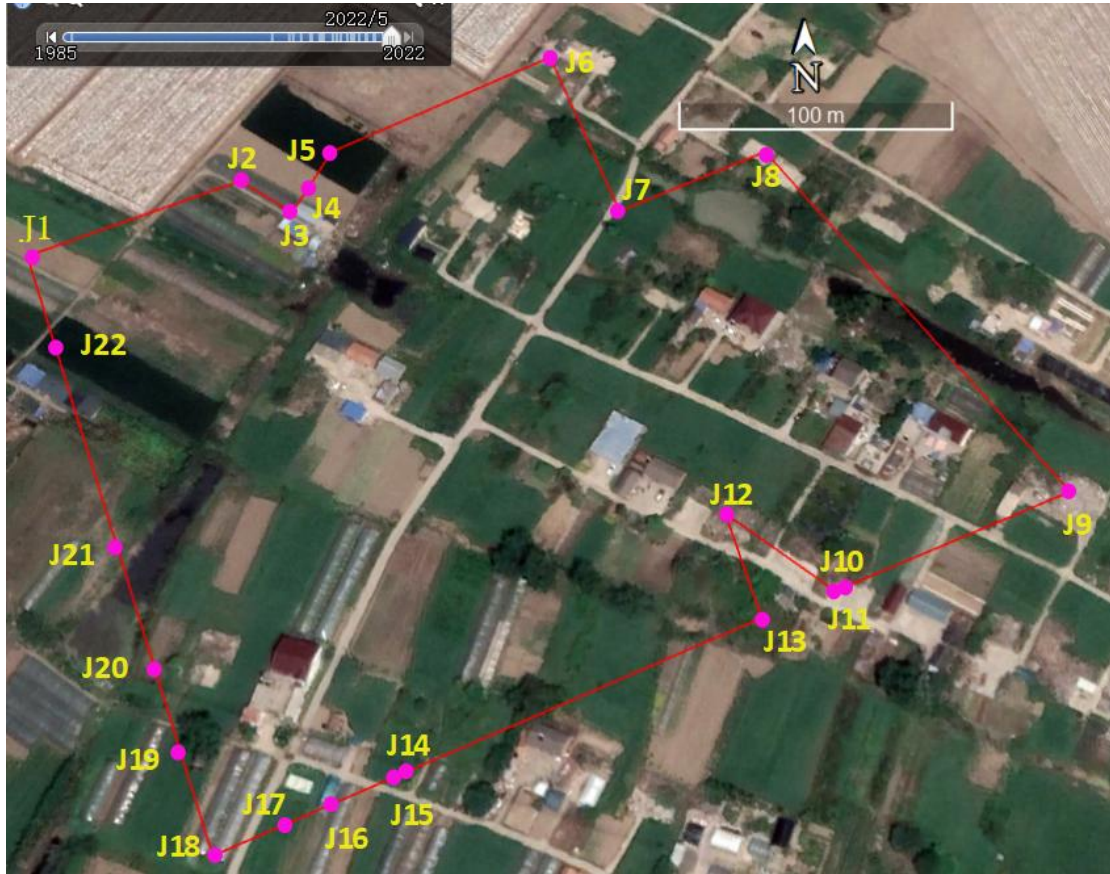
图 2.2-1 调查范围红线图（以 2022 年 5 月卫星影像图进行勾画）

地块现状为农田（种植大豆、玉米等）、居民住宅、少量道路和荒地，调查范围见图 2.2-1。调查范围拐点坐标（CGCS2000 坐标系）见表 2.2-1。

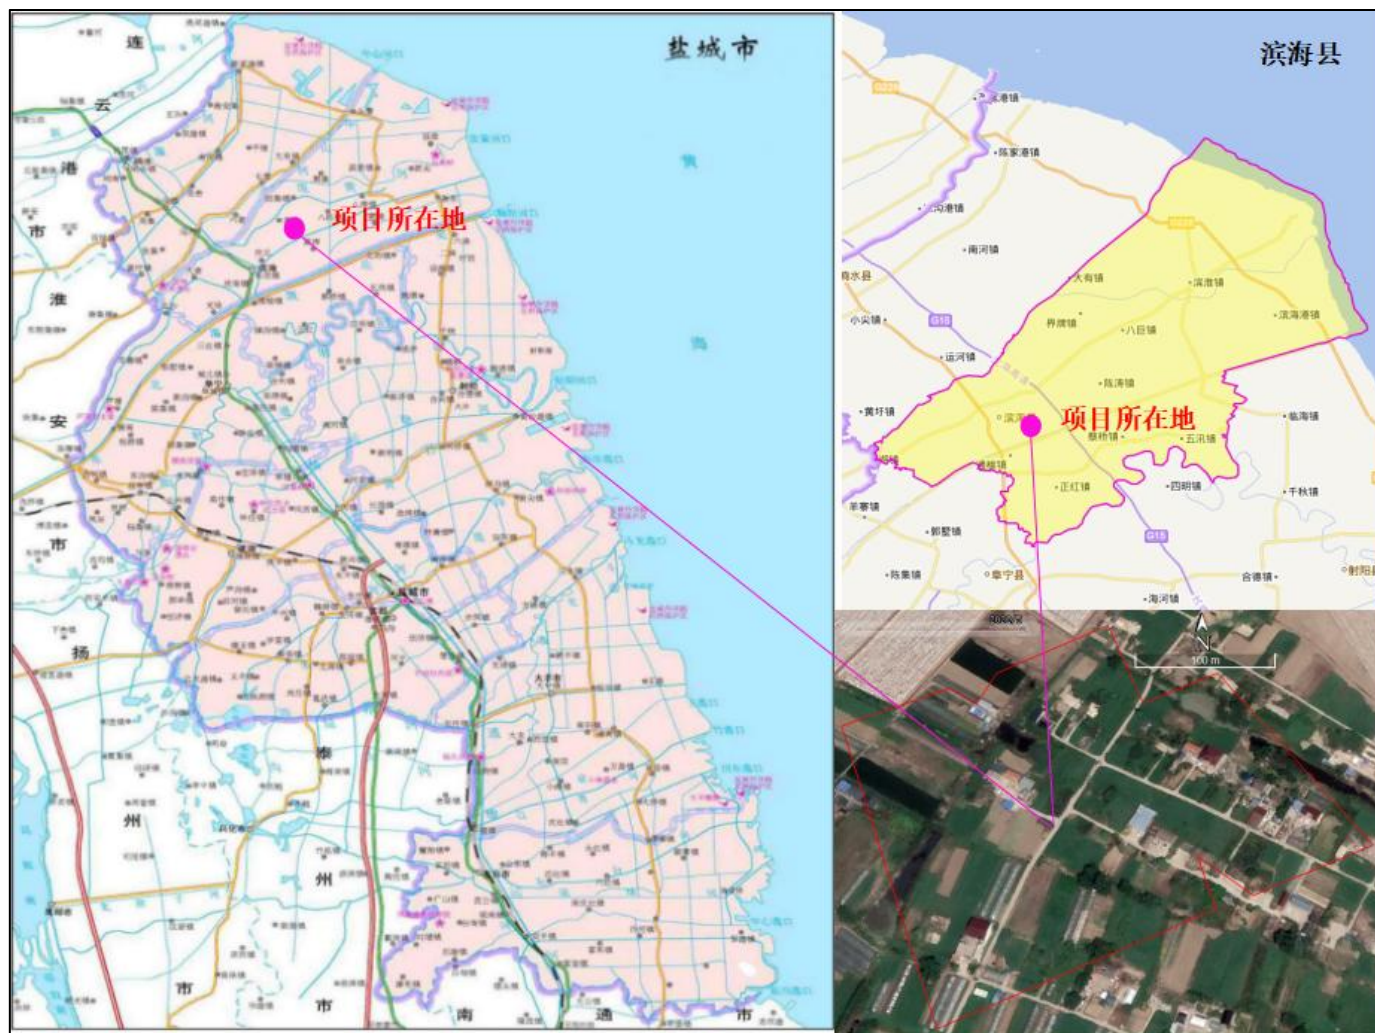
图 3.1-1 调查地块地理位置图

本次调查地块位于滨海县城东东坎街道东三村，总占地面积约 55564m²（约 83.34 亩），地块北侧依次为农田、居民住宅、育才路、杨庄排河；西侧依次为农田、居民住宅；南侧依次为农田、居民住宅、三尖排河、丁字河、东元高级中学、海滨大道；地块具体地理位置见图 3.1-1。

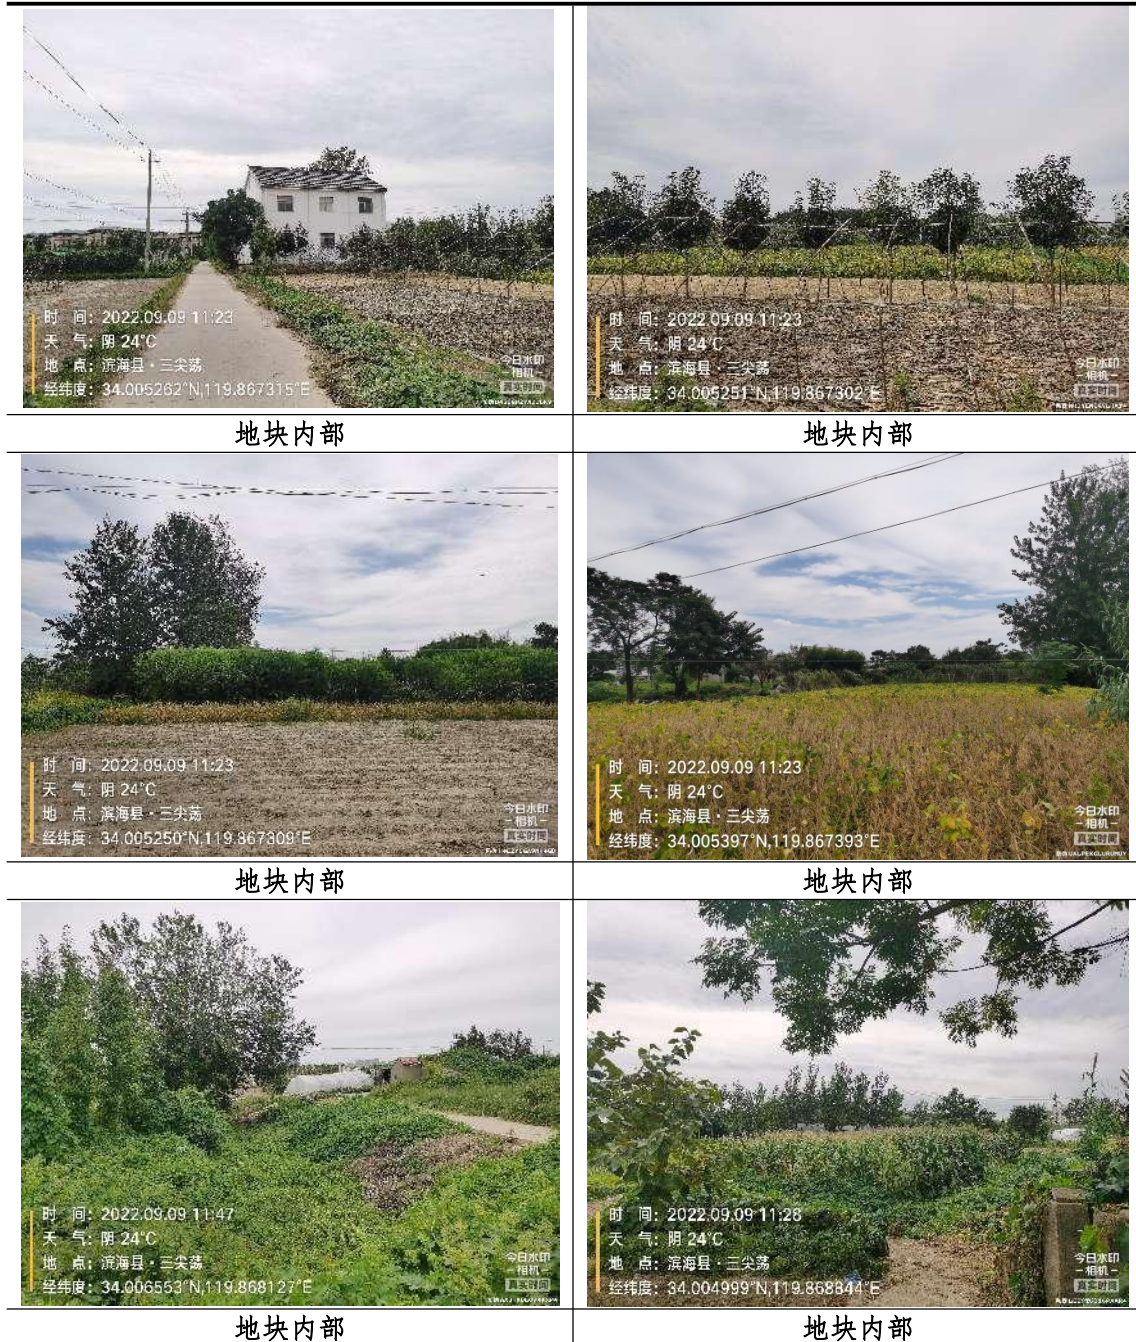
项目组成员分别于 2022 年 9 月进行了现场踏勘工作，现场踏勘时地块为农田、住宅、少量道路和荒地；现场踏勘照片见图 3.4-1。

图 3.4-1 现场踏勘照片（2022 年 9 月，现场为农田、居民住宅）

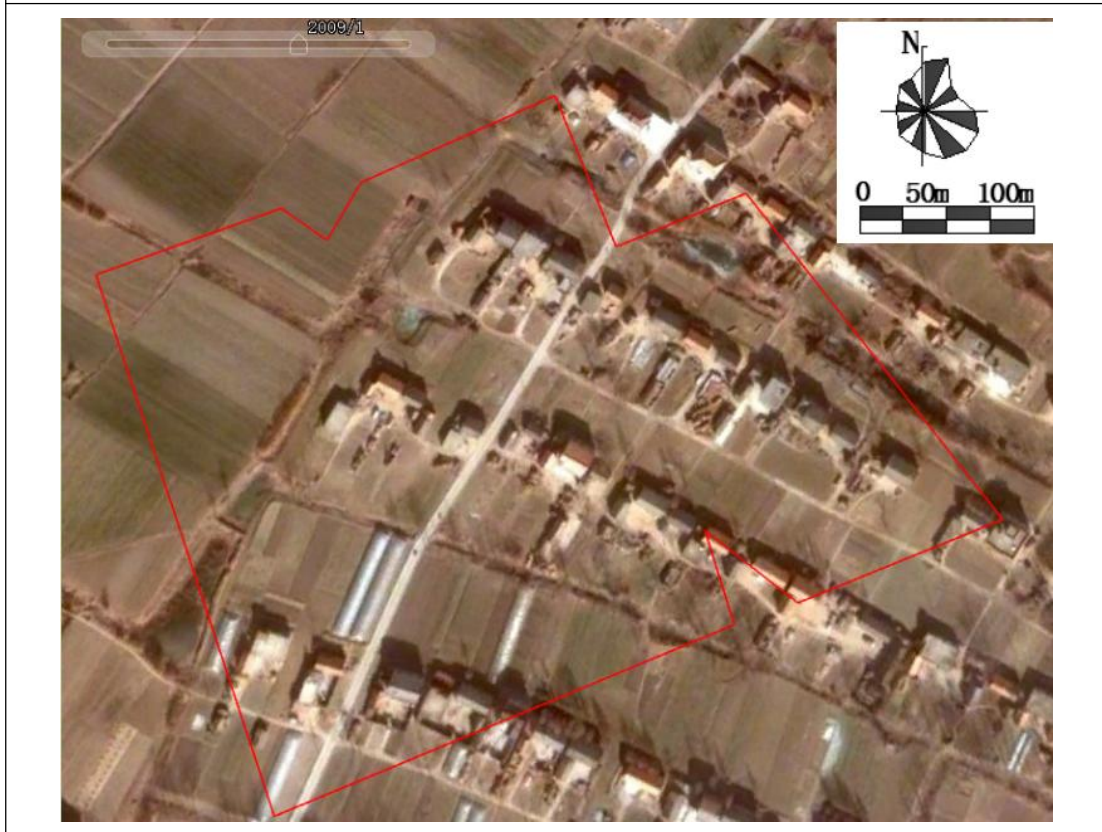
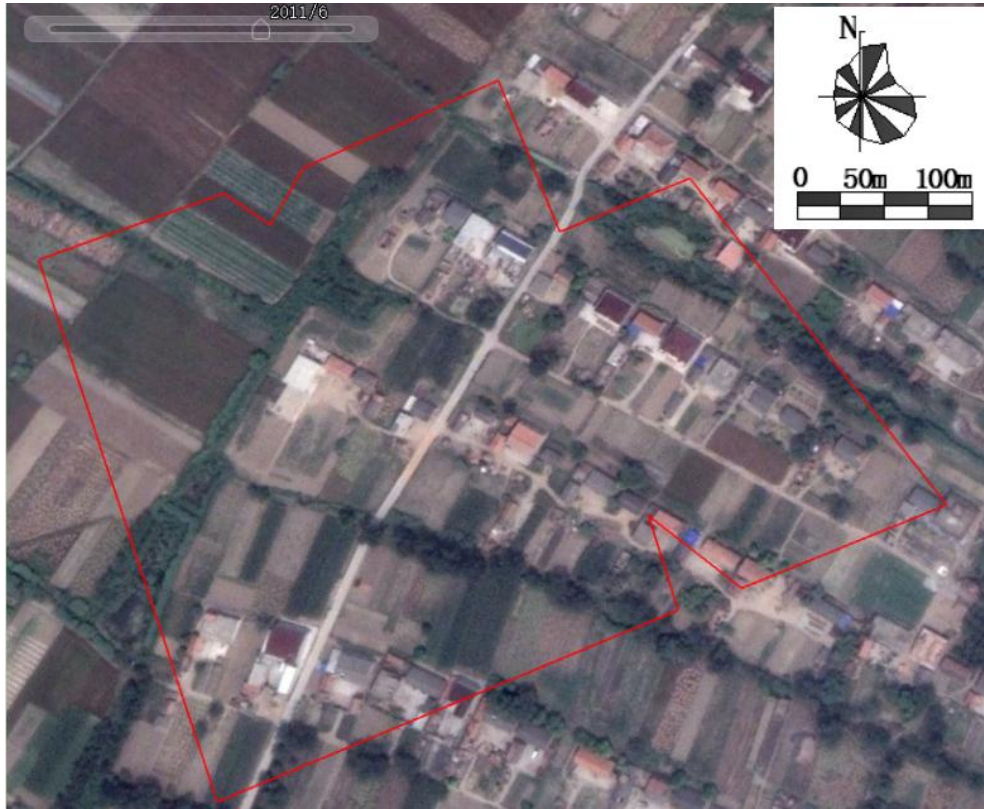
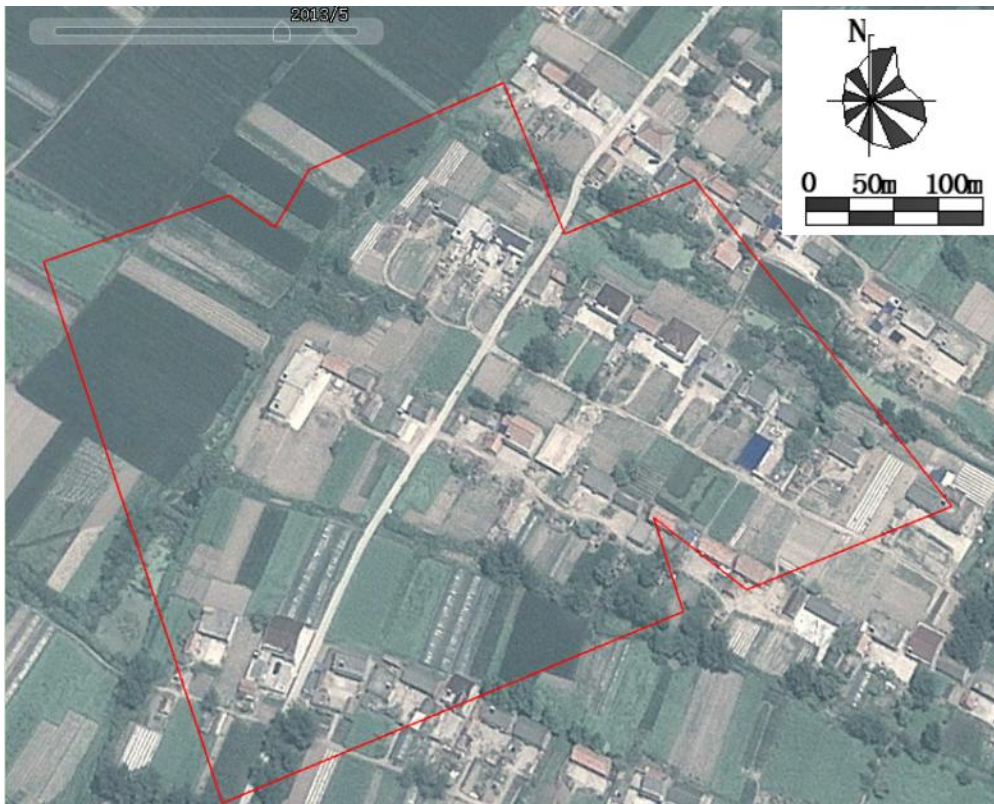
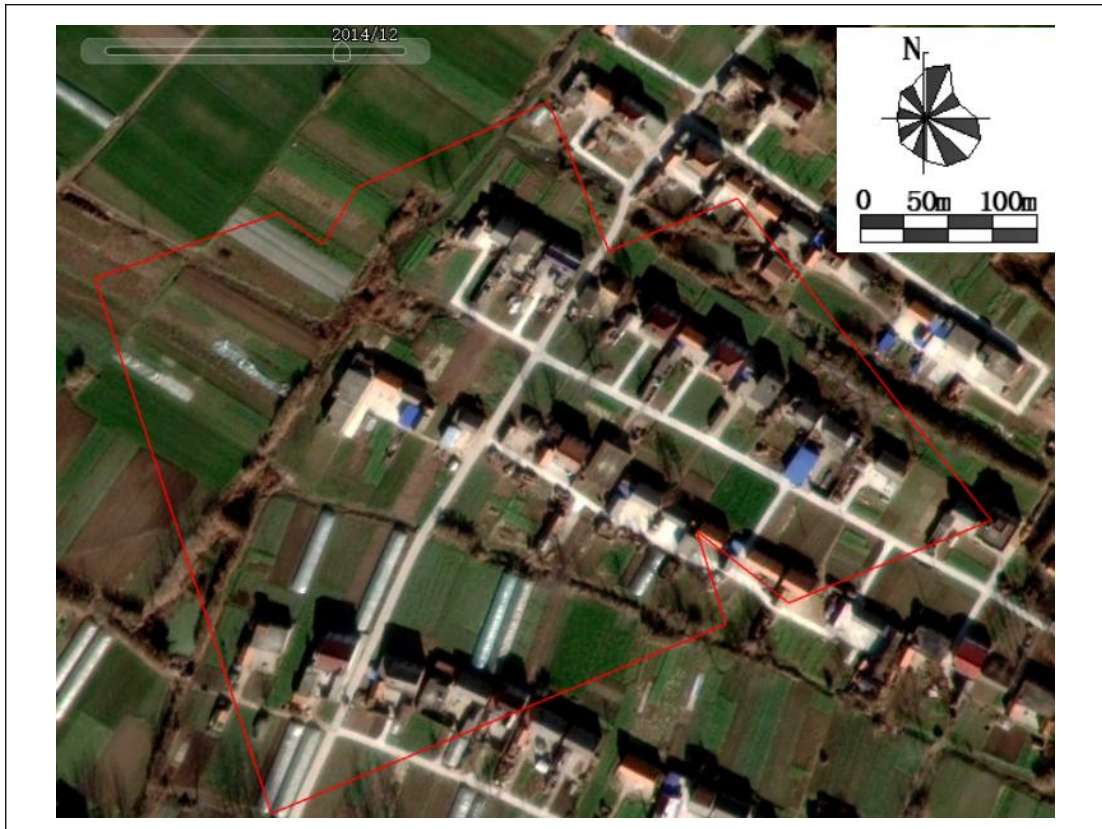
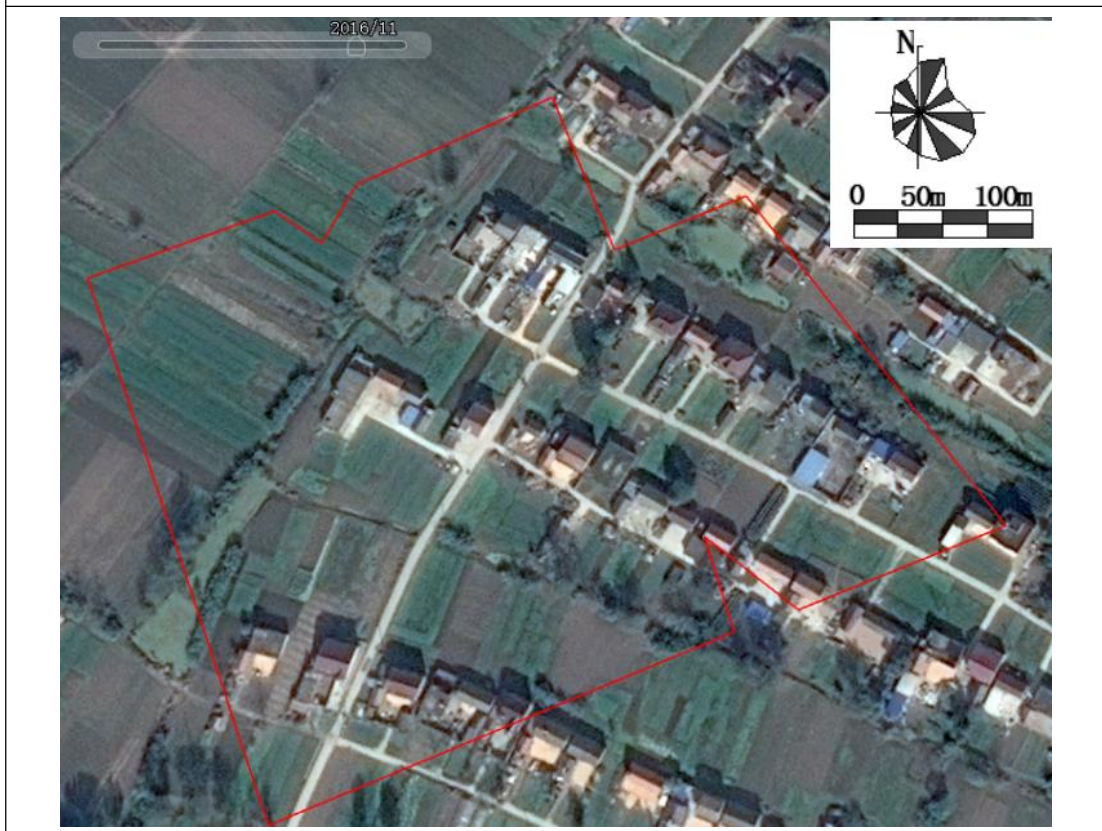
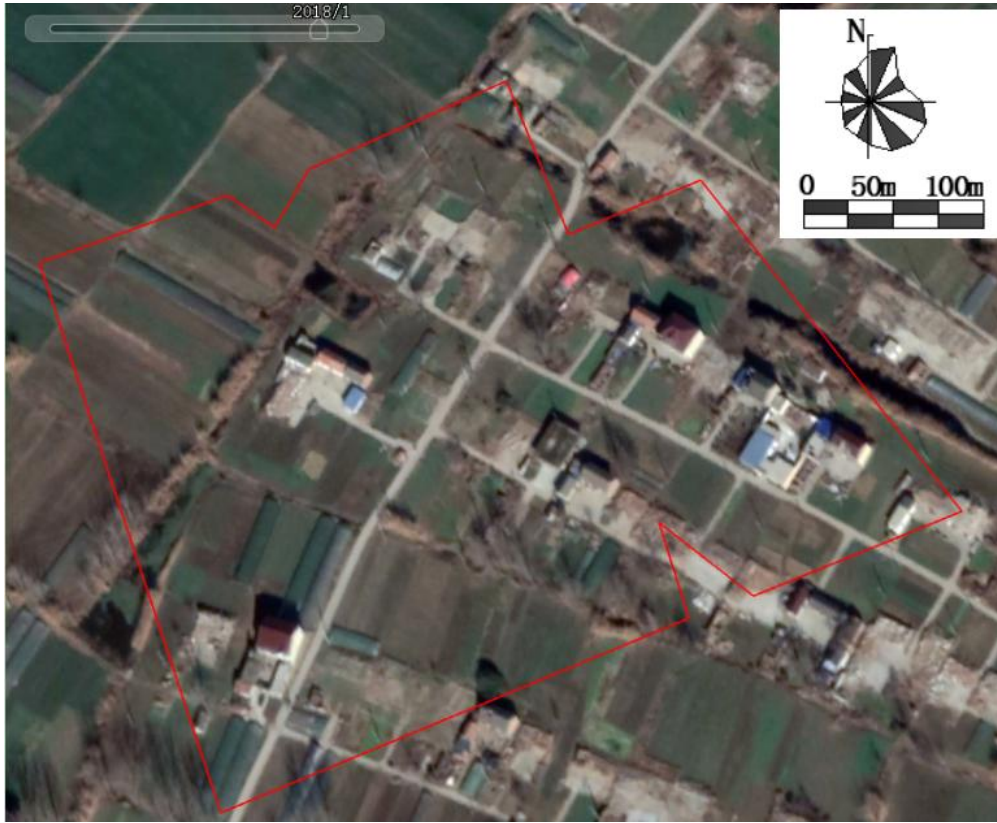
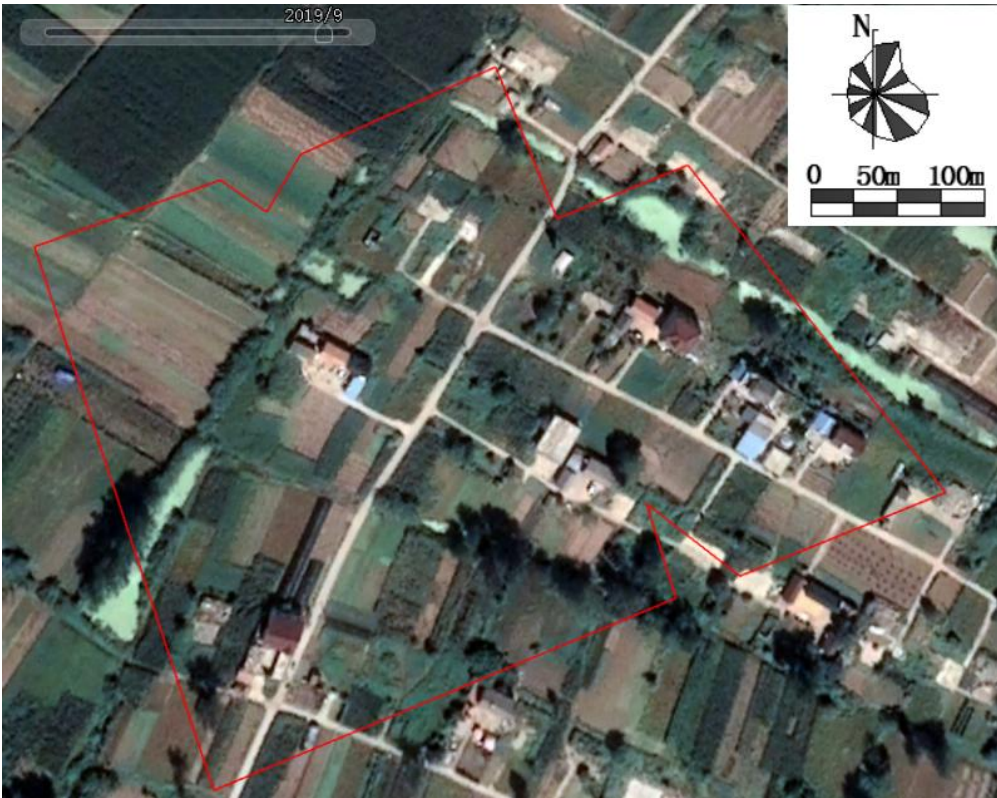
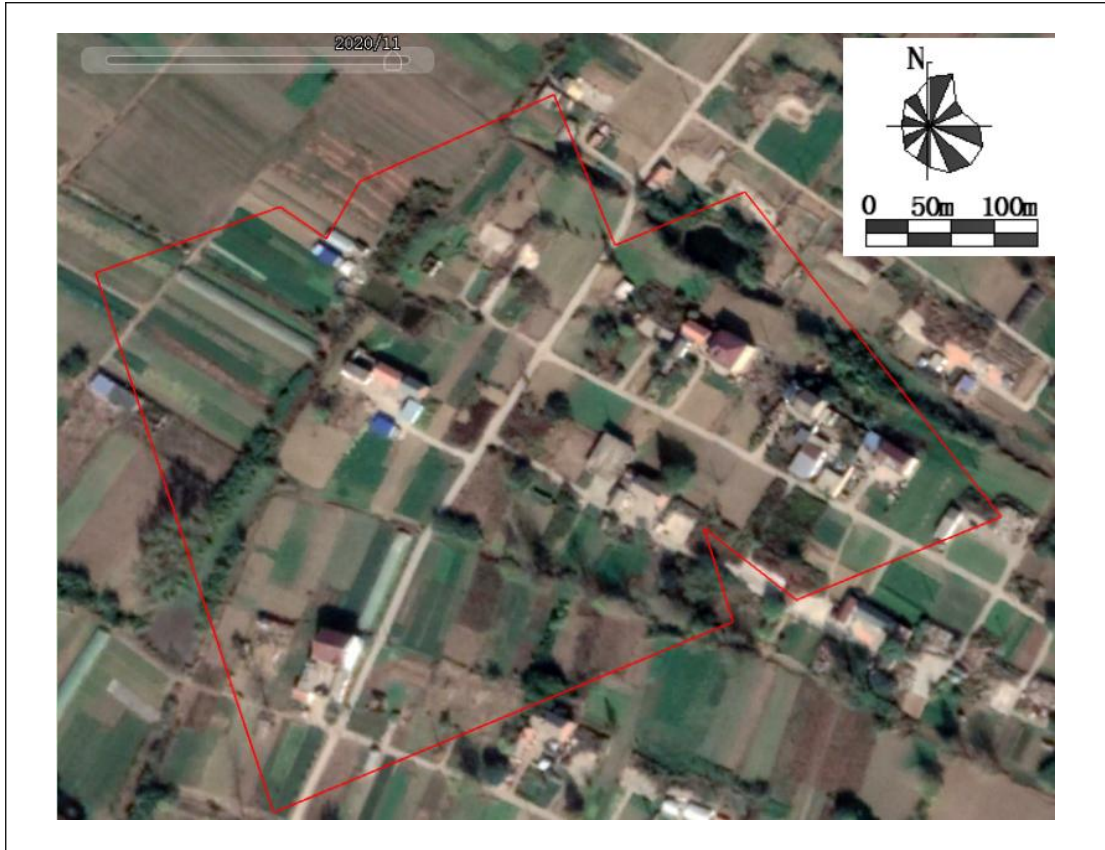
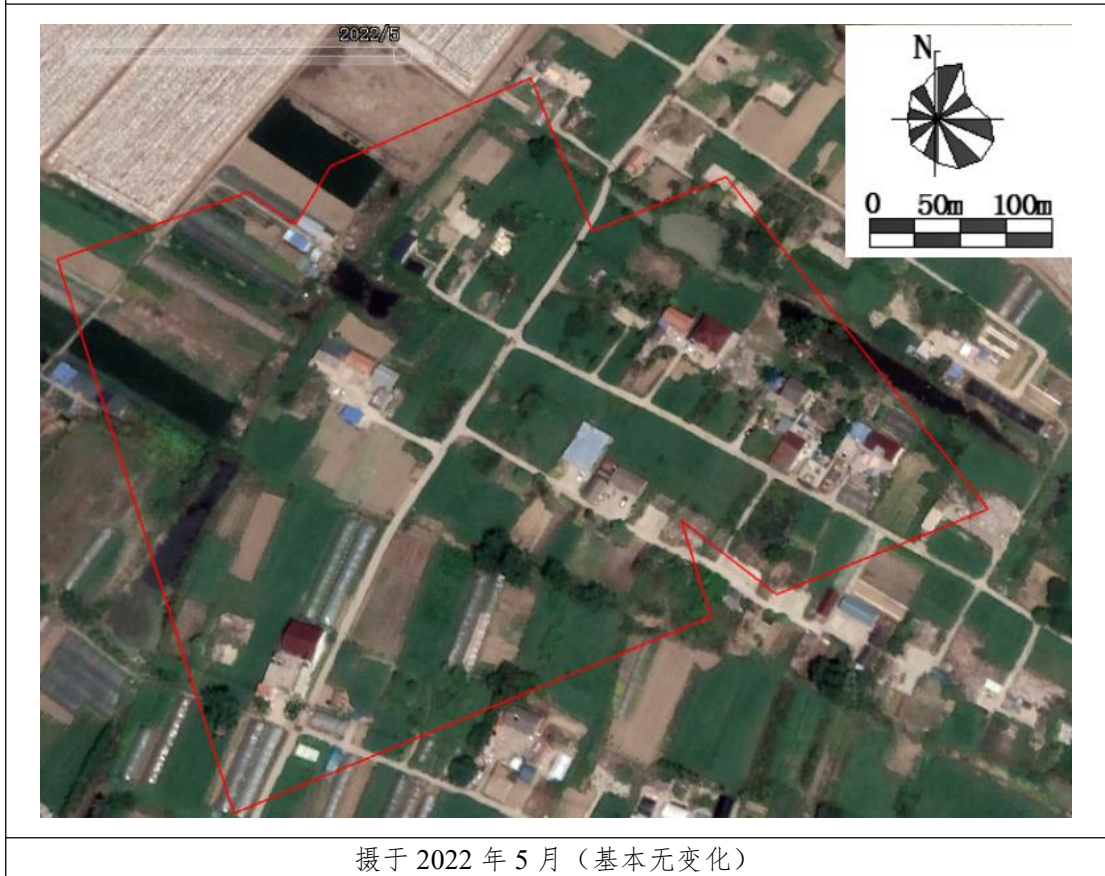
图 3.4-2 地块历史影像图

根据历史影像及人员访谈，该地块 2022 年之前一直以农田（种植小麦、大豆等农作物）、居民住宅，地块内少量简易塑料大棚 2009 年建成至 2015 年拆除；地块内历史上不存在堆土情形。

摄于 2005 年（地块主要为农田、居民住宅）

摄于 2009 年 1 月（地块上内有少量简易塑料大棚，基本无变化）

摄于 2011 年 6 月（基本无变化）

摄于 2013 年 5 月（基本无变化）

摄于 2014 年 12 月（基本无变化）

摄于 2016 年 11 月（简易塑料大棚 2009 年建成至 2015 年拆除），其他基本无变化）

摄于 2018 年 1 月（基本无变化）

摄于 2019 年 9 月（基本无变化）

摄于 2020 年 11 月（基本无变化）

摄于 2022 年 5 月（基本无变化）

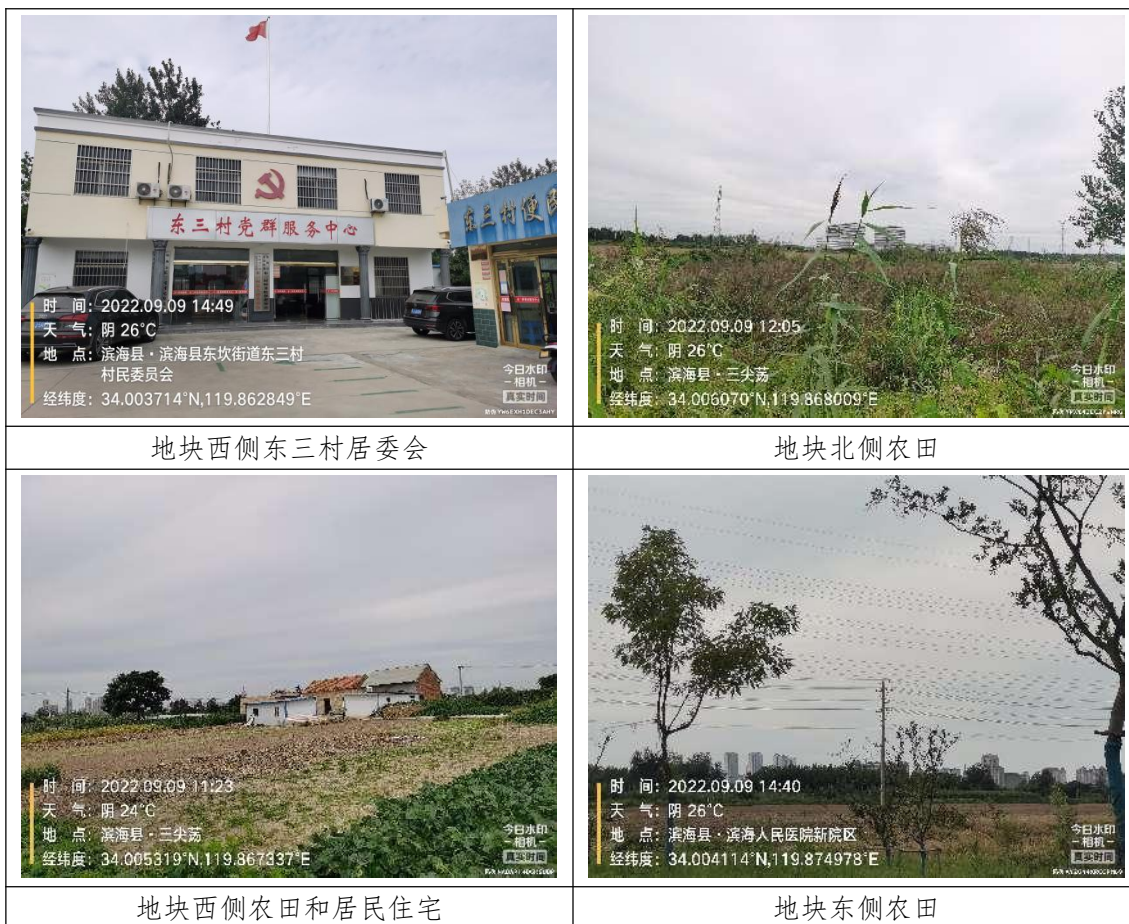
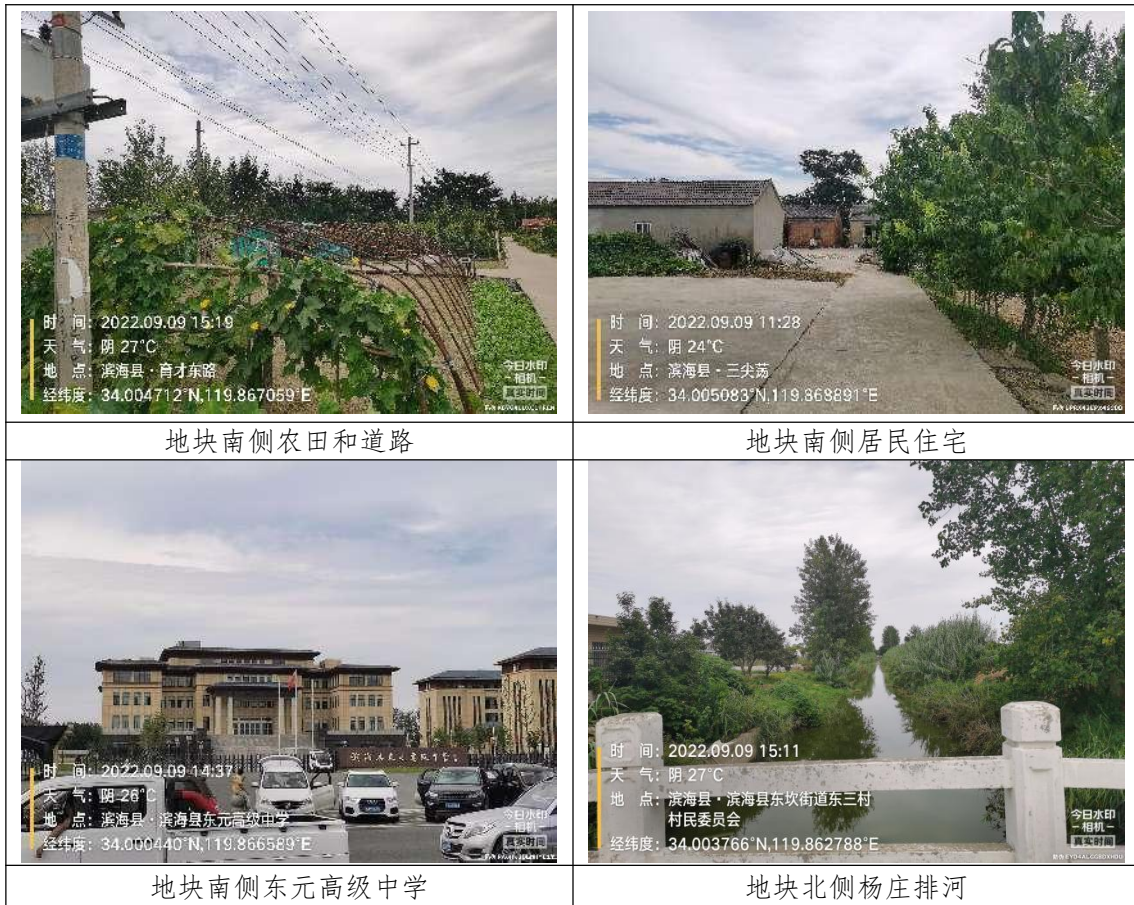
图 3.5-1 周边地块现状照片

本次调查地块位于滨海县城东东坎街道东三村，地块北侧依次为农田、居民住宅、育才路、杨庄排河；西侧依次为农田、居民住宅；南侧依次为农田、居民住宅、三尖排河、丁字河、东元高级中学、海滨大道；东侧依次为居民住宅、农田。周边地块现状照片见图 3.5-1。根据现场踏勘并结合卫星影像分析，地块周边 500m 范围内现状不涉企业，周边主要为农田、居民住宅、东元高级学校、河流等。

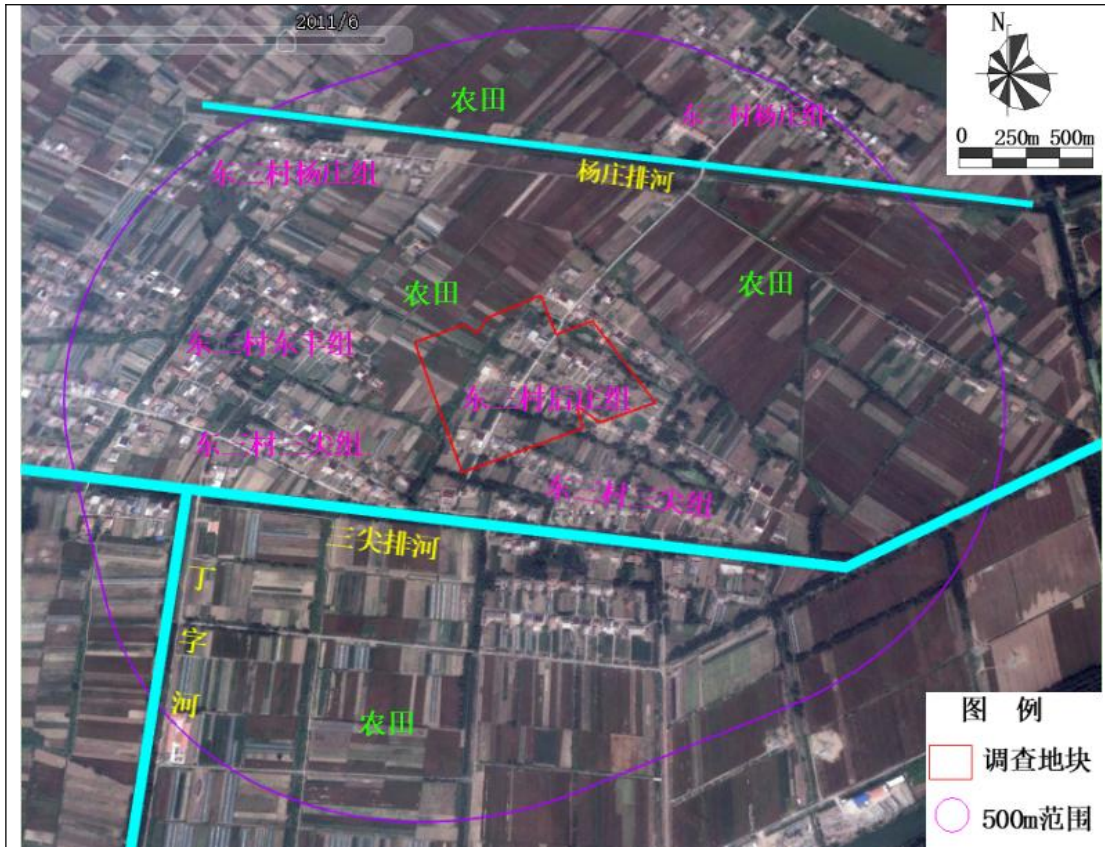
图 3.5-3 周边地块历史影像图

2011年周边地块用地情况与2009年相比基本无变化。

2013年周边地块用地情况与2011年相比基本无变化。

2014 年周边地块用地情况与 2013 年相比基本无变化。

2015 年周边地块用地情况与 2014 年相比基本无变化。

2016 年周边地块用地情况与 2015 年相比基本无变化。

2018 年地块北侧开始建设育才路，周边地块其他用地情况与 2016 年相比基本无变化。

2019年周边地块用地情况与2018年相比基本无变化。

2020年地块北侧育才路建成，南侧在建设东元高级中学和海滨大道，周边地块其他用地情况与2019年相比基本无变化。

结合历史影像图和人员访谈分析，得知地块周边 500m 范围内历史用地类型主要包括农田、居民、学校用地，不涉及工业企业。

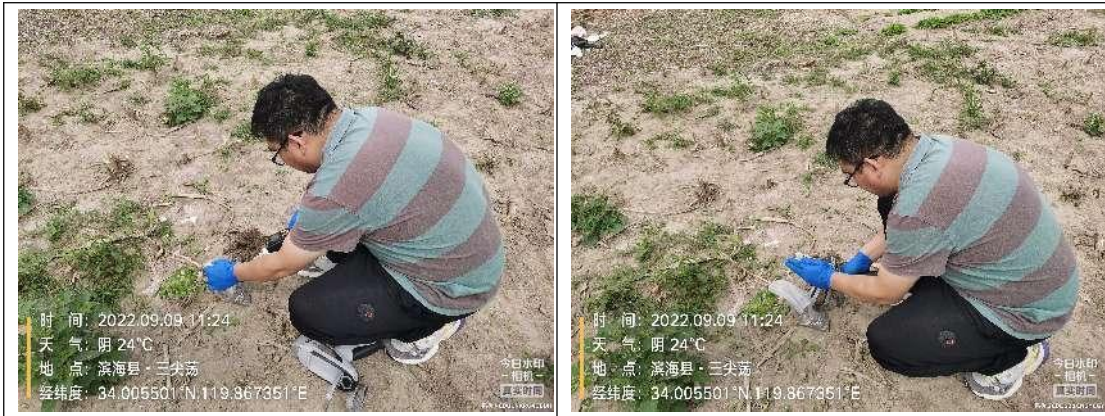
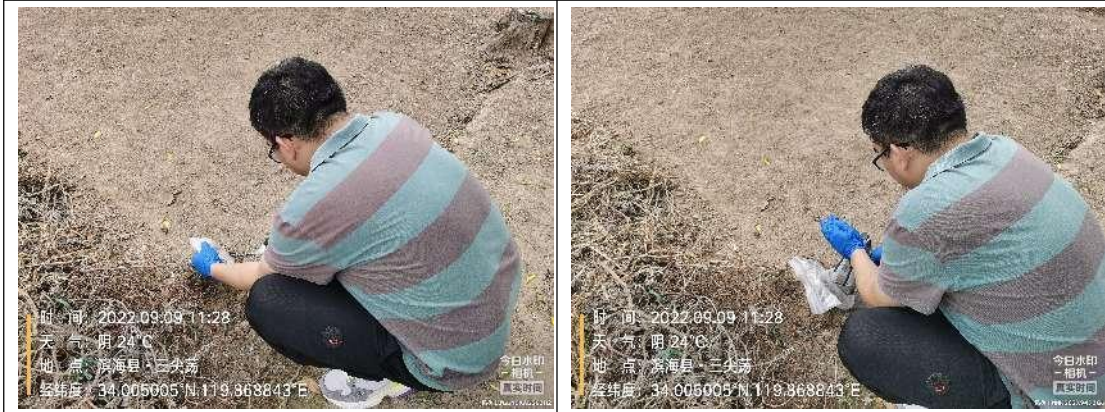
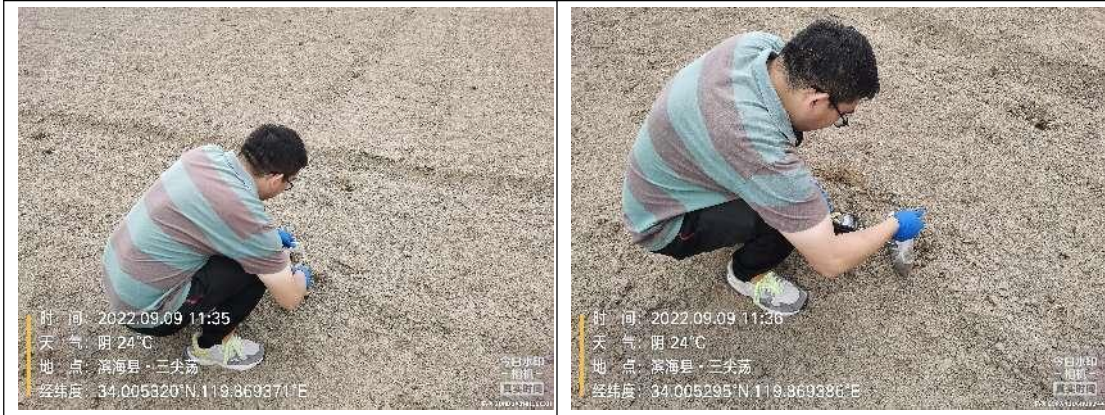
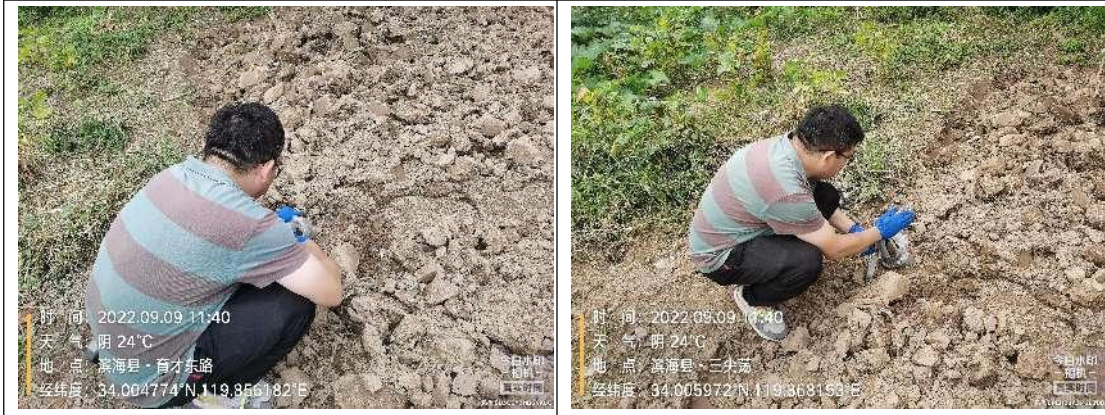
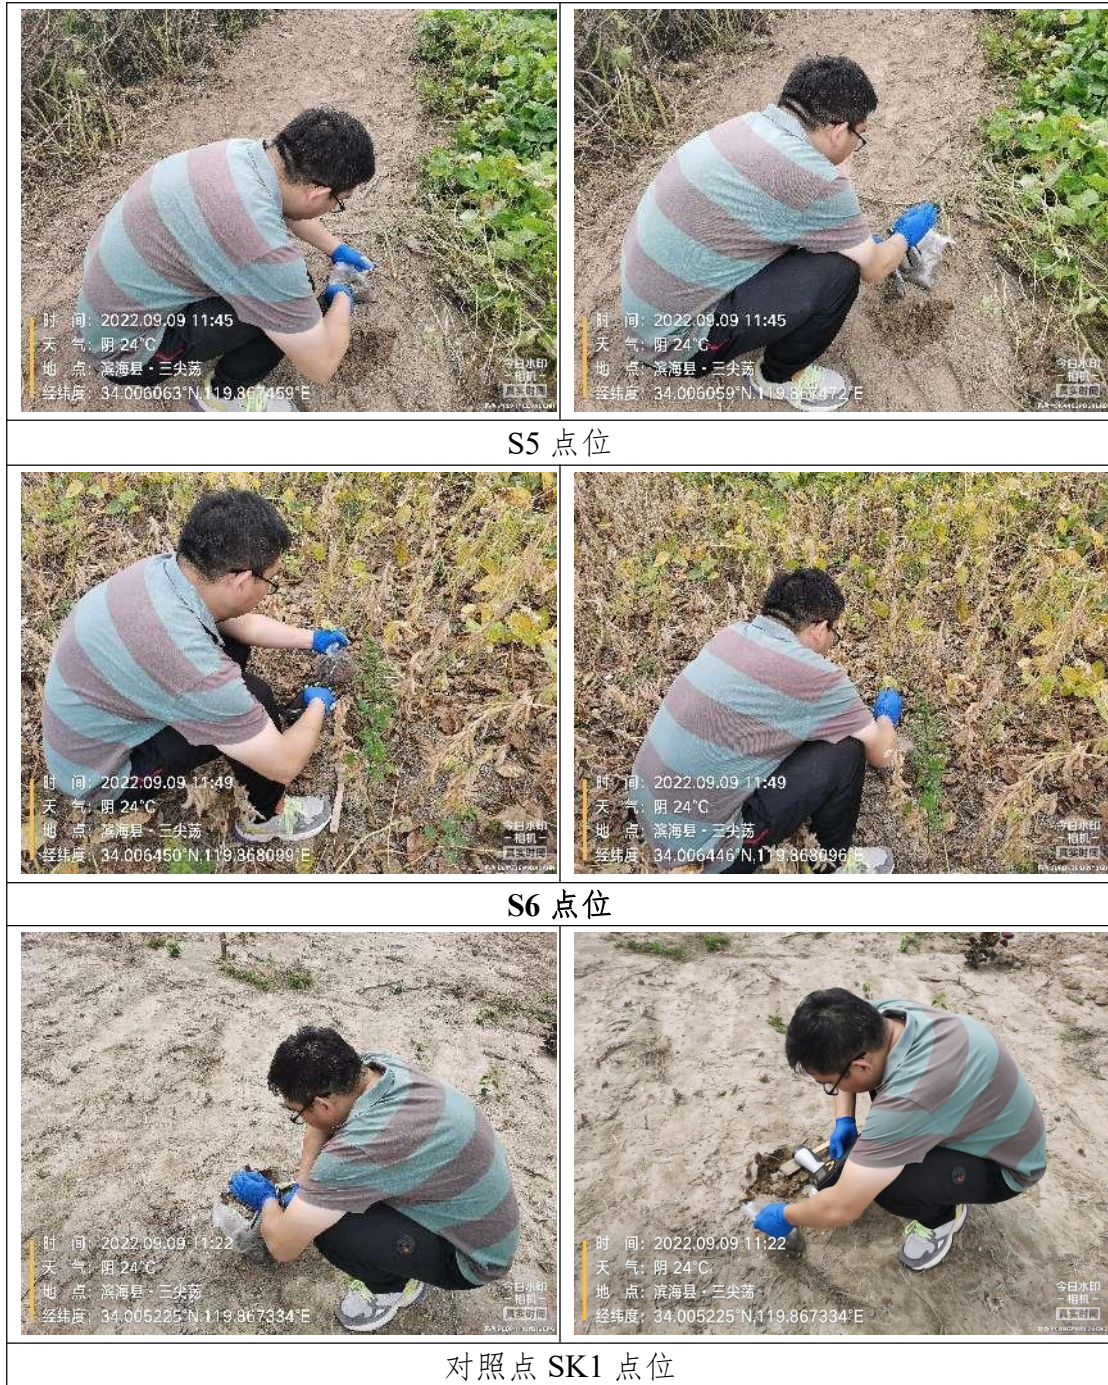
图 5.6-2 土壤采样与快速检测现场照片

S1 点位

S2 点位

S3 点位

S4 点位

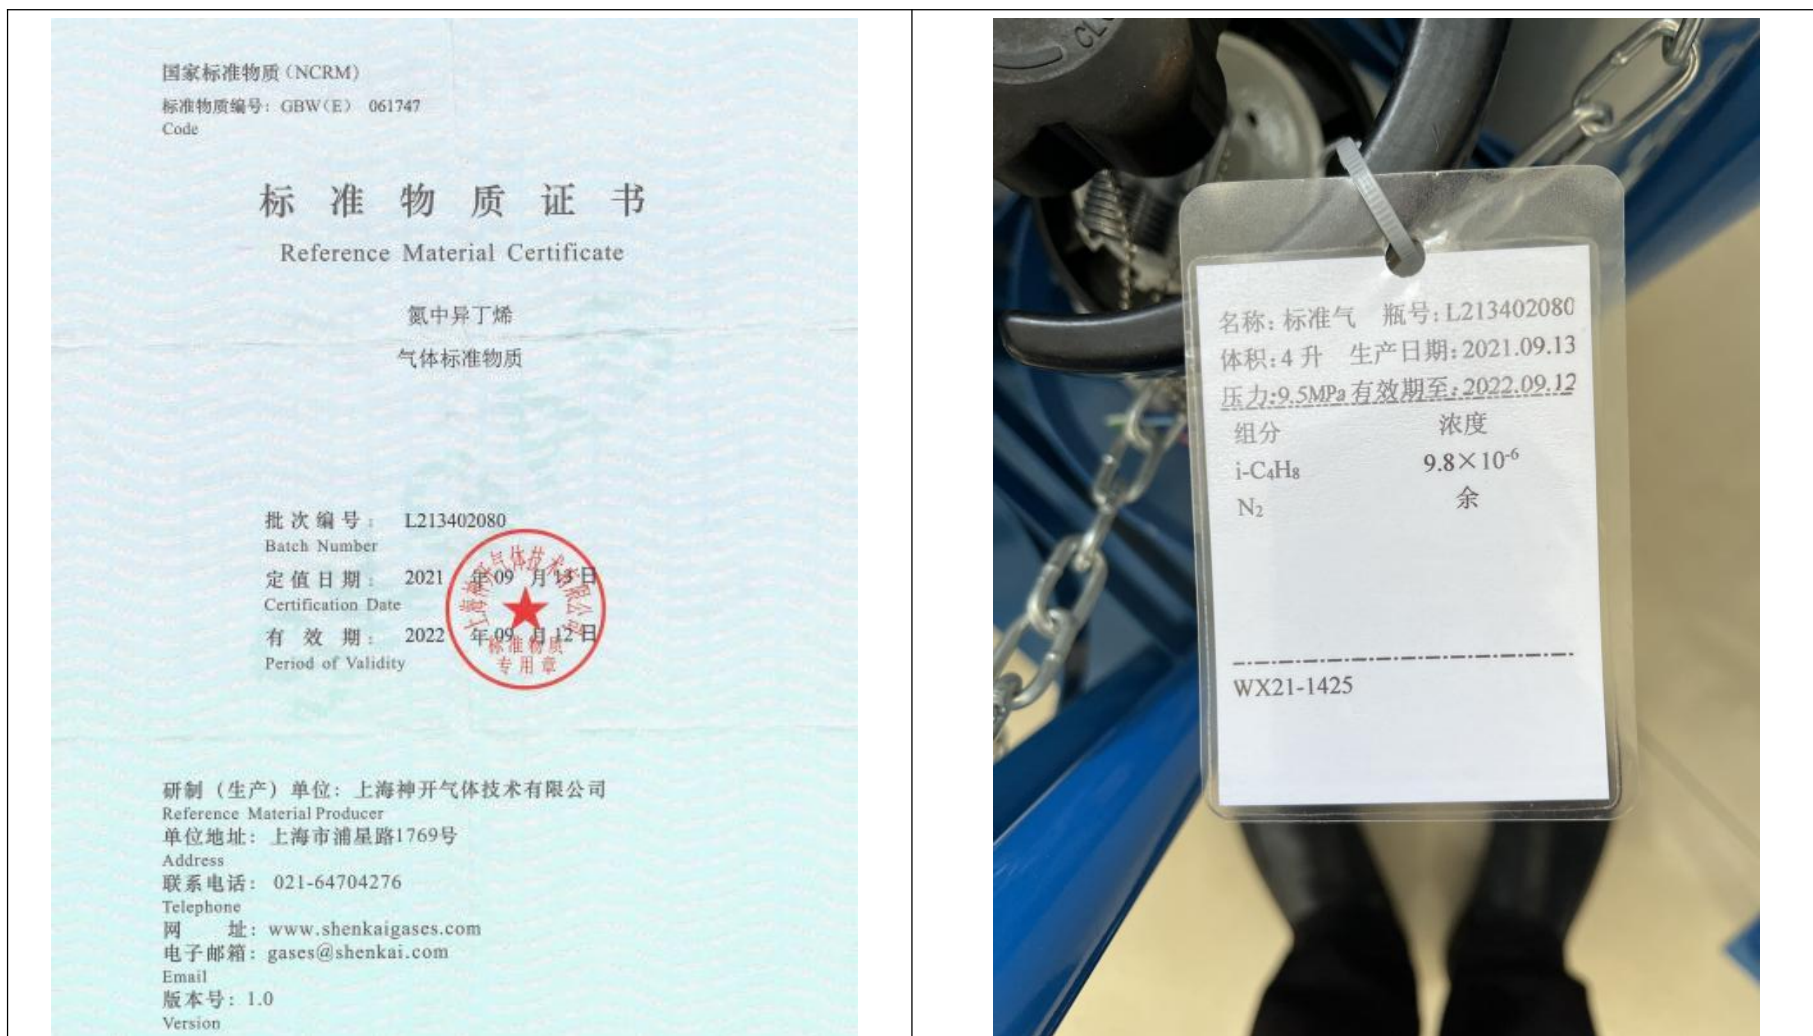
PID 标样信息

传感器	PID 灯	检测范围	分辨率	响应时间 (T90)	检测精度
VOC	10.6eV	0.001-10000ppm	1 ppb	2s	10-2000ppm 异丁烯标定点的 ±3%
VOC	9.8eV	0.01-5000ppm	10ppb	2s	
VOC	11.7eV	0.1-2000ppm	100ppb	2s

PID 检出限来源
