原江苏德发树脂有限公司退役地块土壤 污染状况初步调查报告

调查单位：江苏科易达环保科技股份有限公司

原江苏德发树脂有限公司退役地块 土壤污染状况初步调查报告编制信息

地块名称：原江苏德发树脂有限公司退役地块

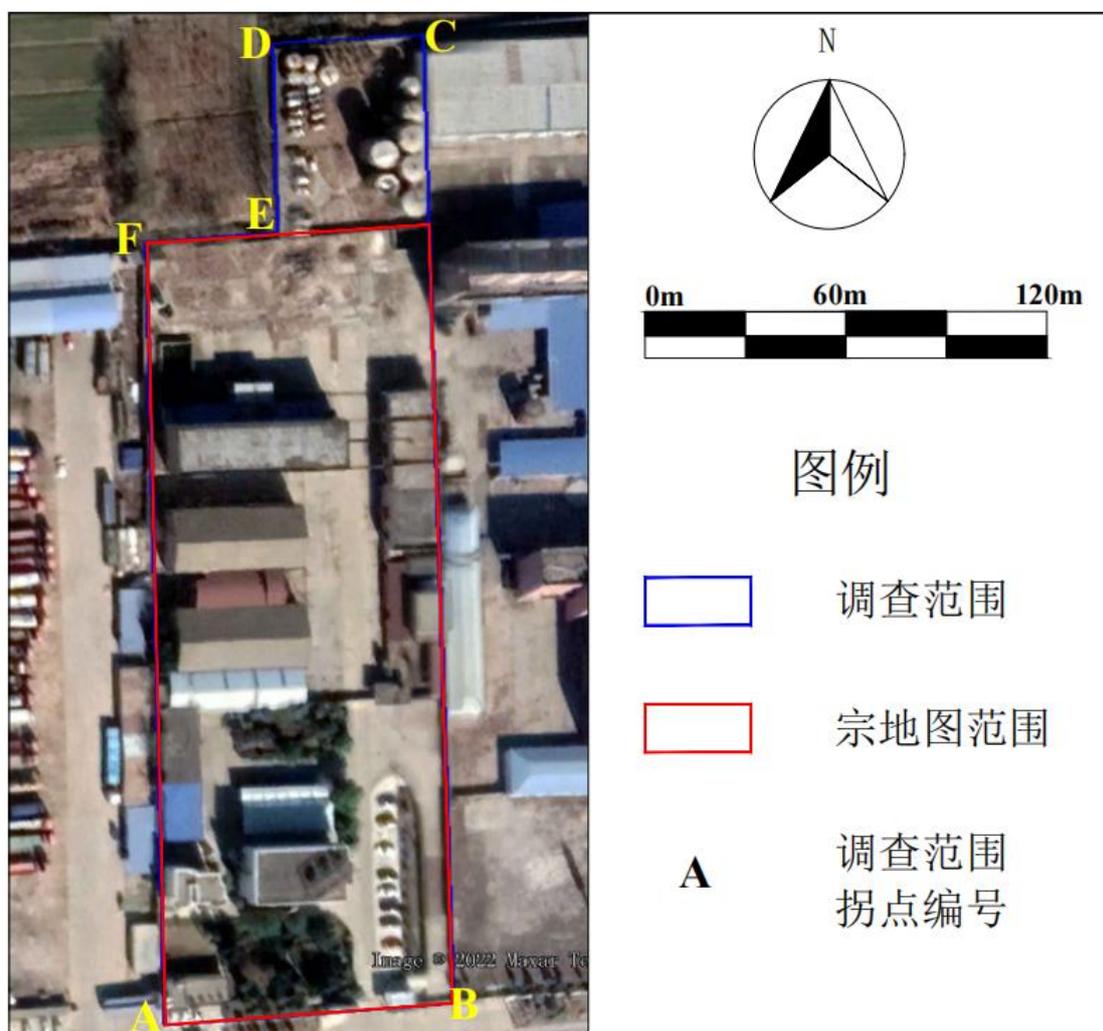
图 2.2-1 原江苏德发树脂有限公司退役地块调查范围红线图(摘自 2021 年影像)

本次调查地块为原江苏德发树脂有限公司退役地块，该地块东侧为盐城德鸿树脂有限公司、盐城德宝建材有限公司；南侧为德发大道；西侧盐城德原汽配有限公司；北侧为农田。调查对象为调查范围内的土壤和地下水。

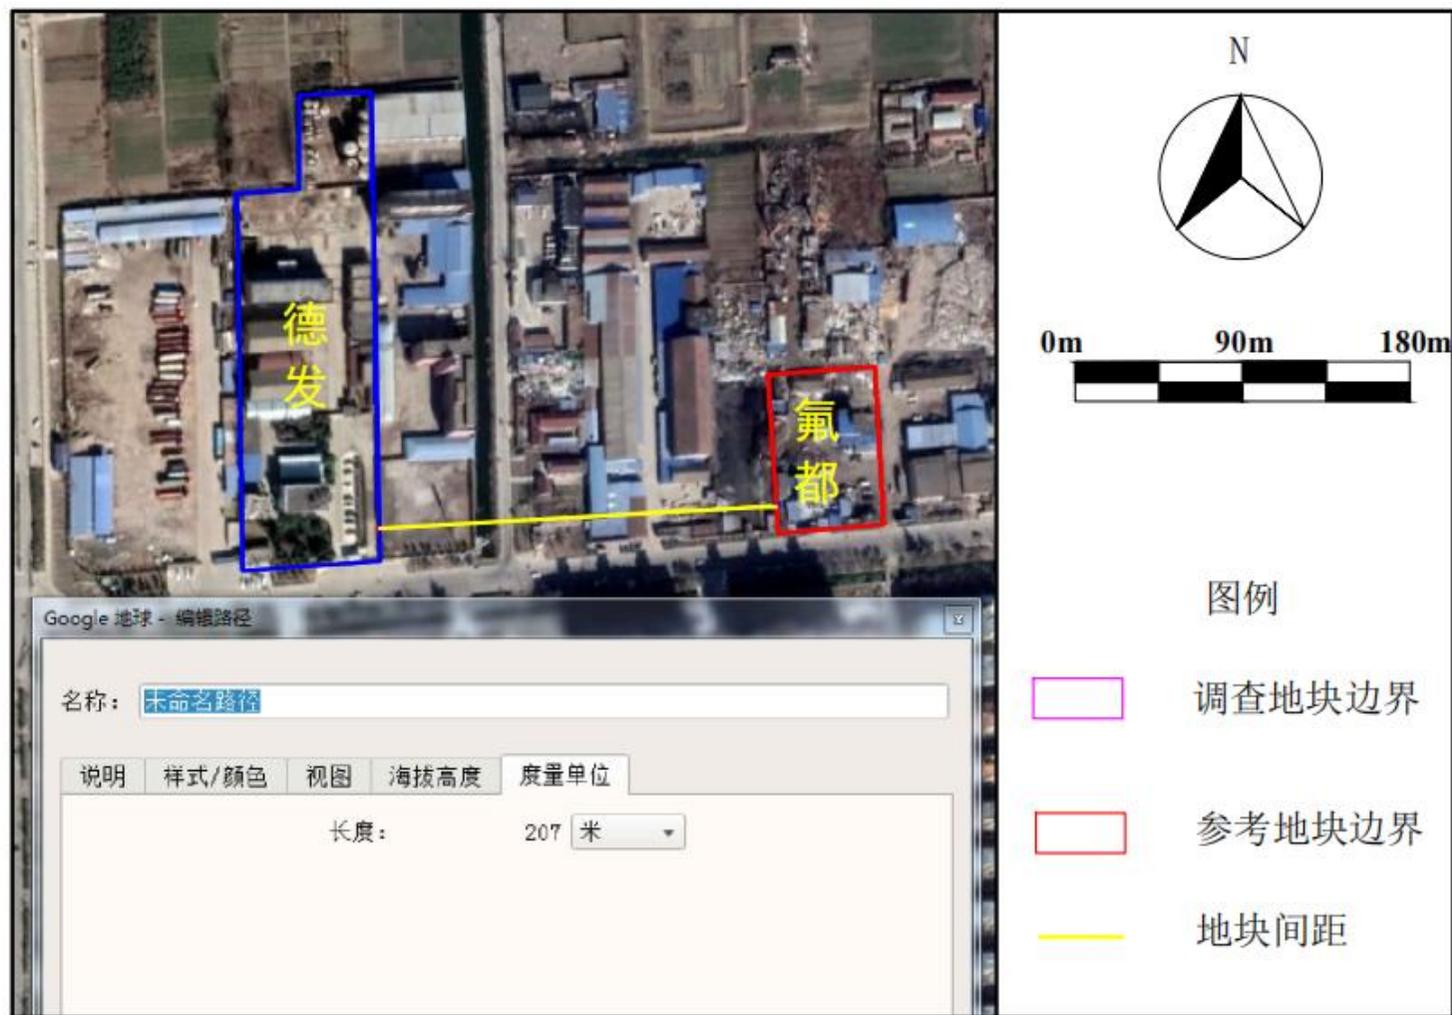
图 3.1.5-1 调查地块与氟都化工相对位置图

该地块土壤分层及地下水渗透性等情况，主要参考收集到的距调查地块 207m 的《盐城氟源化工有限公司（原氟都公司兴北路 25 号厂区）地块地质勘察报告岩土工程勘察报告》（工程编号：JY-22-SJ010），相对位置见图 3.1.5-1，此范围内地质变化情况有限，属于一个水文地质单元，具有较高的参考价值。

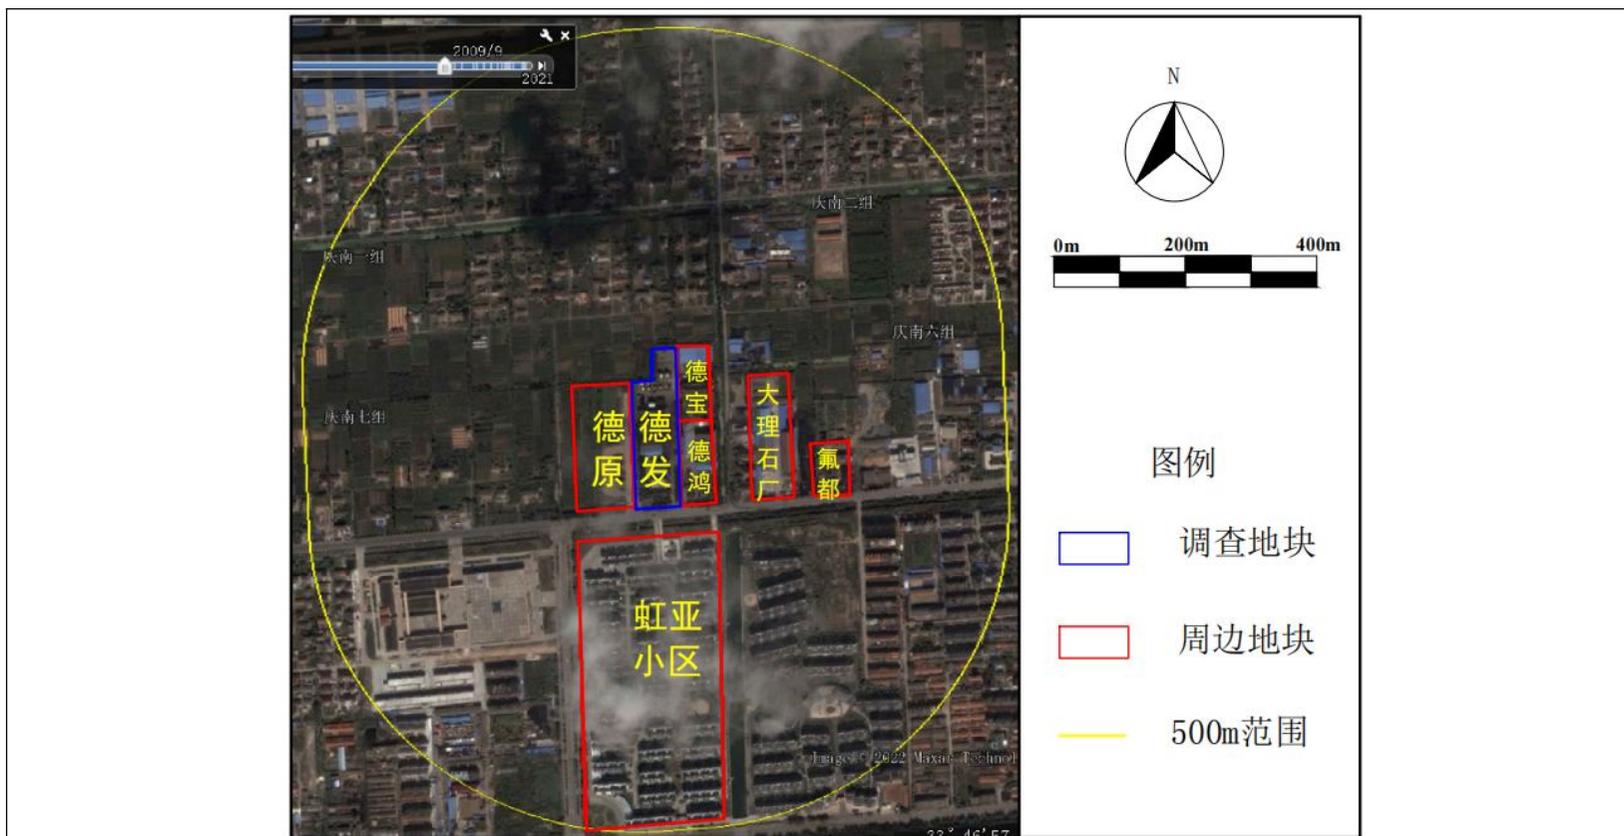
摄于 2009，北边为农田，农田以北为庆南六组；西侧为德原汽配有限公司已运行；东侧北边为德宝建材有限公司（2000-2005 年），较之前无明显变化；东侧南部为德鸿树脂有限公司（2000-2013 年），主要从事聚氨酯鞋底原液的生产与销售；大理石加工厂位于本地块东侧 110 米处；氟都化工（1996 年-2005 年）位于本地块东侧约 207 米处，较之前无明显变化；南侧为虹亚名居小区。

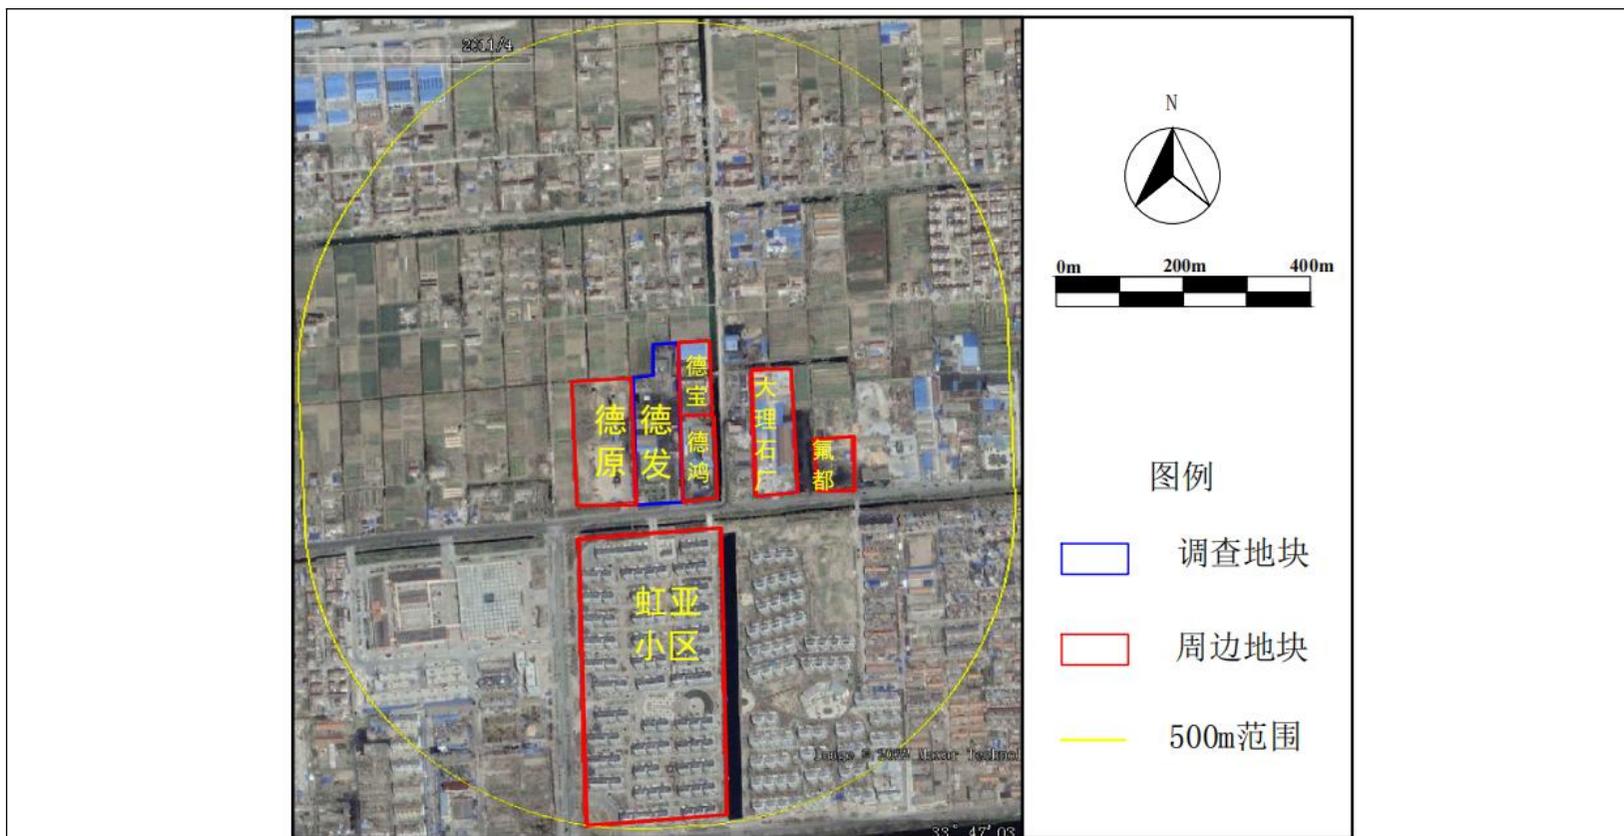
摄于 2011，北边为农田，农田以北为庆南六组；西侧为德原汽配有限公司；东侧北边为德宝建材有限公司（2000-2005 年），较之前无明显变化；东侧南部为德鸿树脂有限公司（2000-2013 年），主要从事聚氨酯鞋底原液的生产与销售；大理石加工厂位于本地块东侧 110 米处；氟都化工（1996 年-2005 年）位于本地块东侧约 207 米处，较之前无明显变化；南侧为虹亚名居小区。

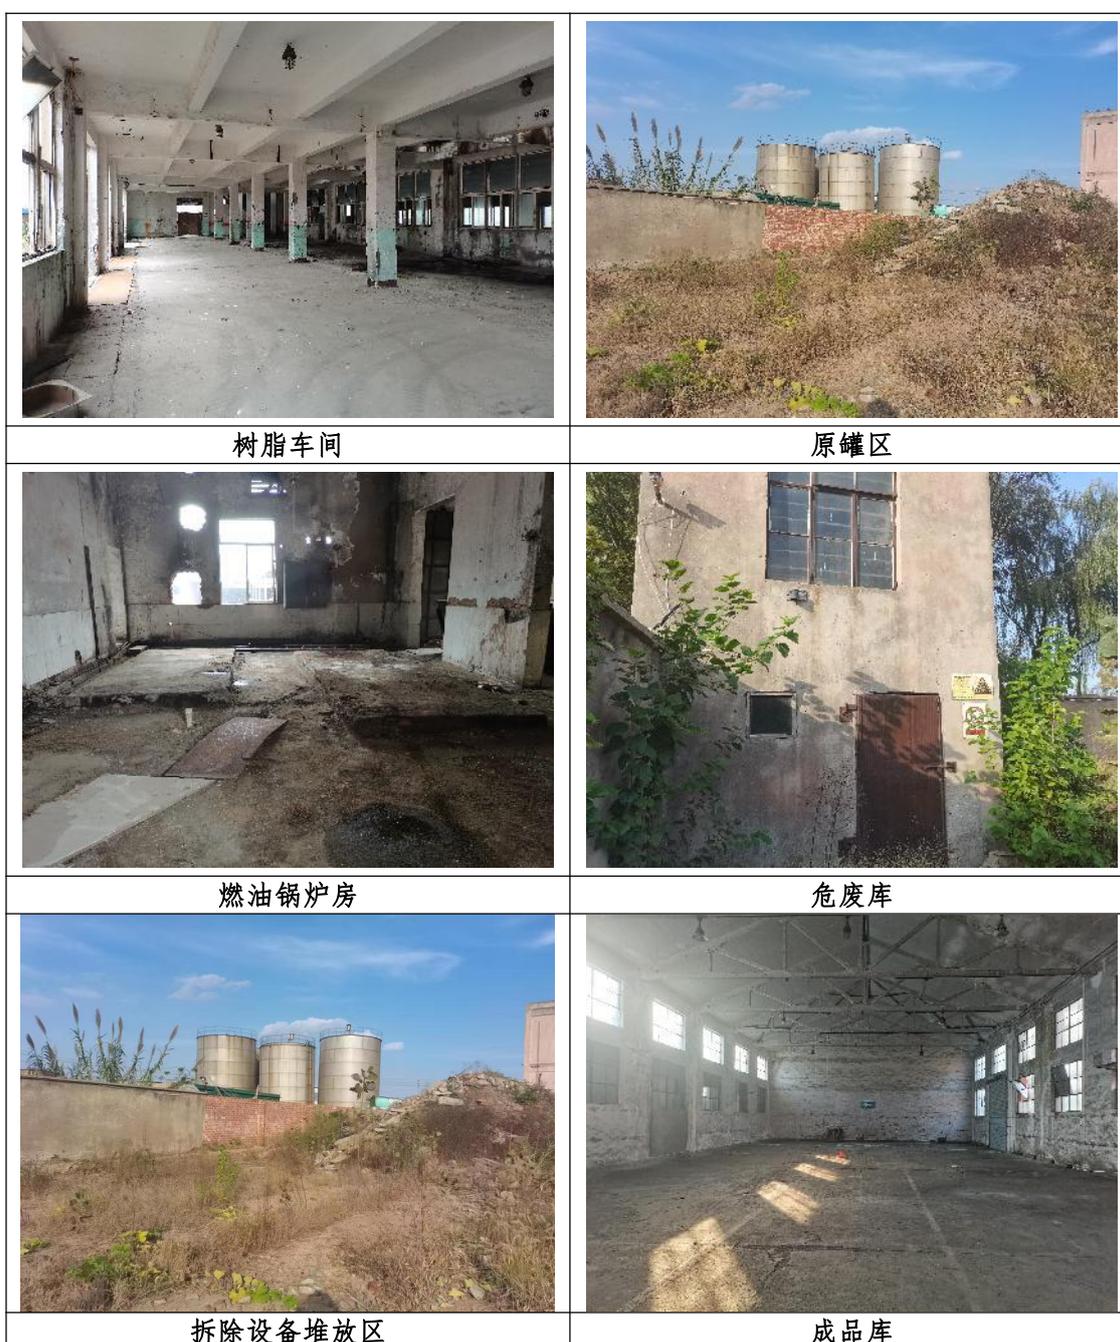
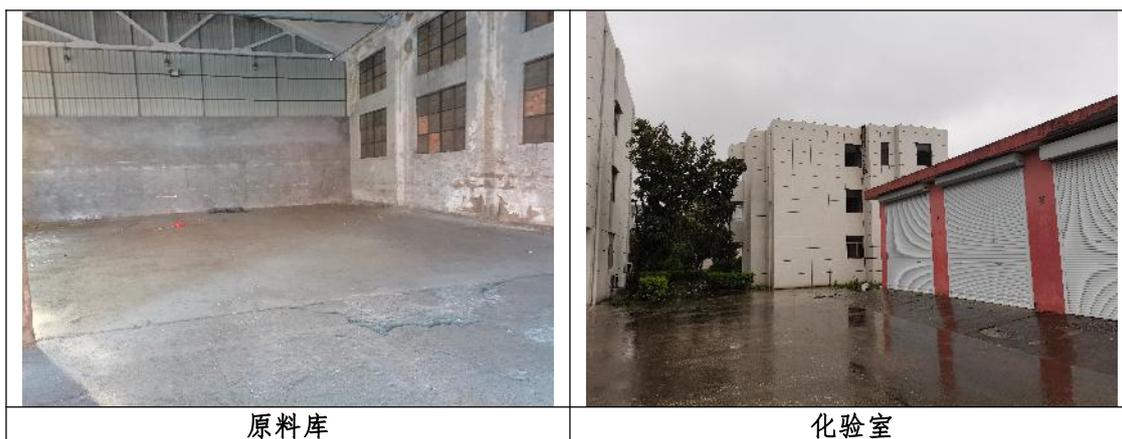
图 4.2.1-1 地块现状照片

厂区内生产设施、污水收集与处理设施及罐区均已拆除，建筑物尚未拆除，拆除后的设备主要存放于厂区北边，锅炉房内有异常气味和污染痕迹，地块内未发现异常植物。

锅炉房内有异常气味和污染痕迹，地块内未发现异常植物。

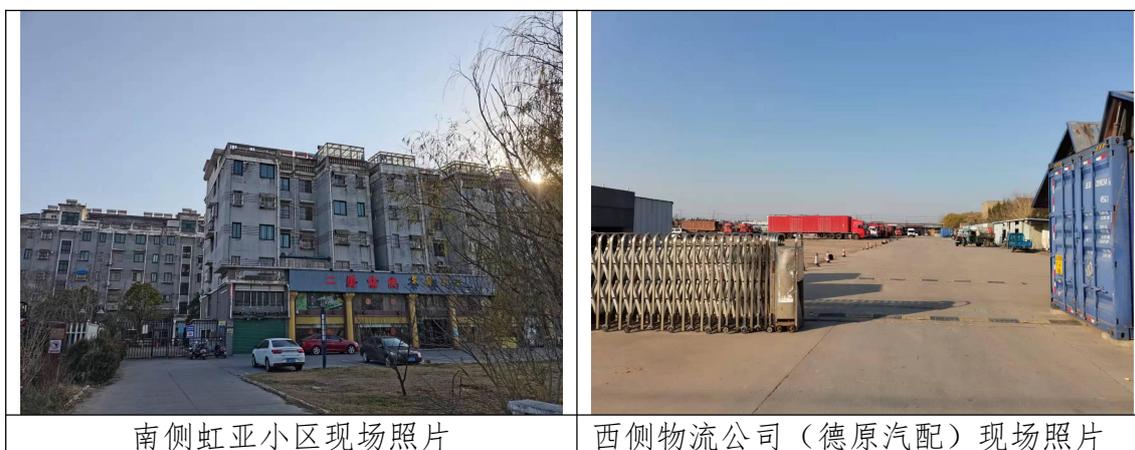
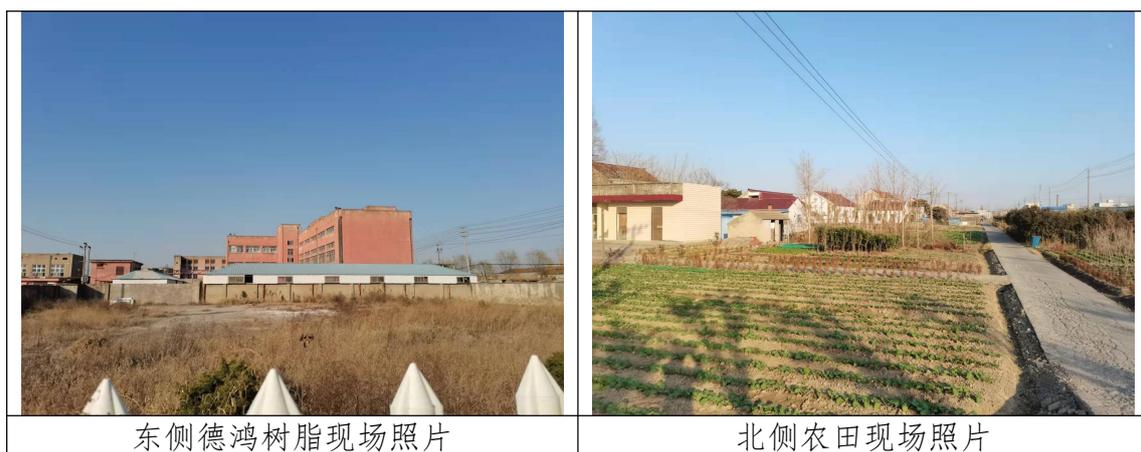
图 4.2.2-2 地块周边照片

本次调查地块东侧北部为盐城德宝建材有限公司、南部分为盐城德鸿树脂有限公司，南侧为德发大道，德发大道以南为虹亚小区，西侧为盐城德原汽配有限公司，北侧为农田，占地面积约 15412m²。此次调查期间识别的周边敏感目标如表 4.2.2-1 所示，主要有居民区、学校及河流等。周边 500 米概况图如图 4.2.2-1 所示。

南侧虹亚小区现场照片

西侧物流公司（德原汽配）现场照片

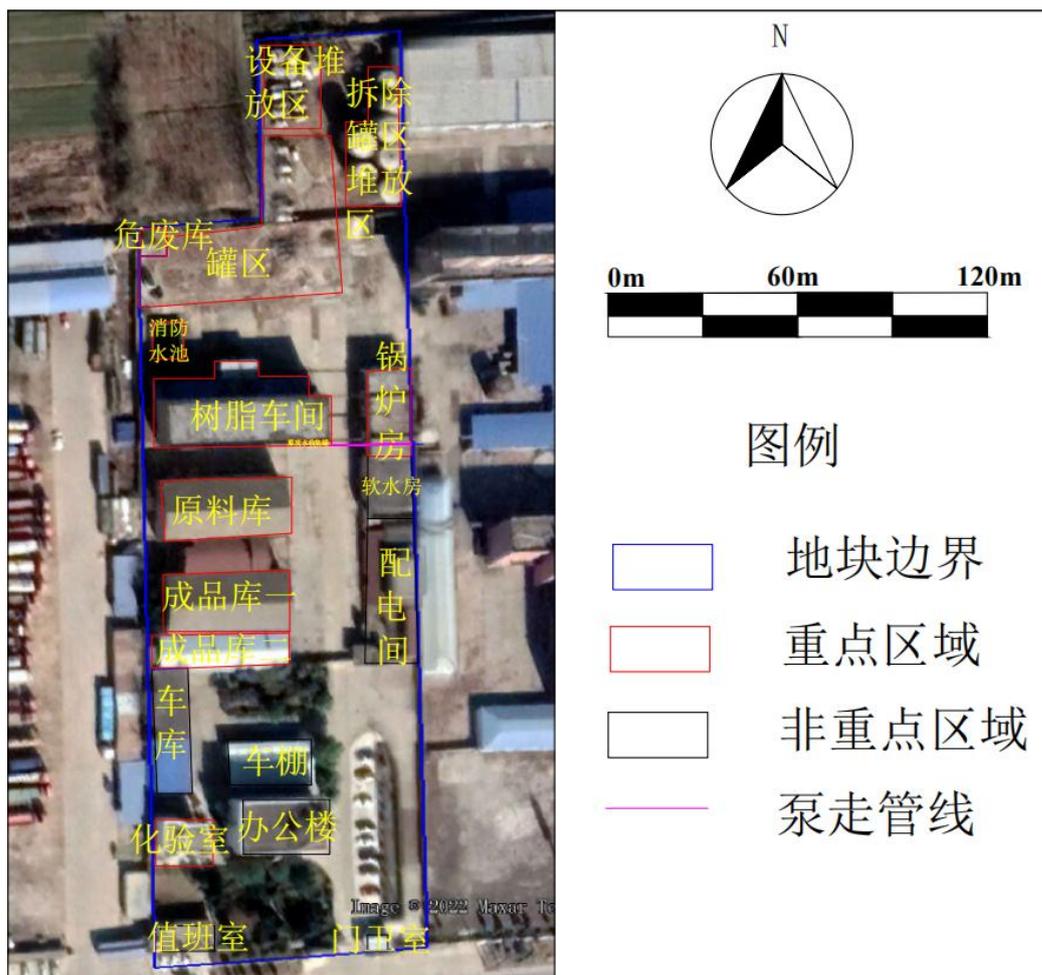
图 4.3.1-1 德发树脂平面布置图（2021 年历史影像）

原德发树脂构建筑物主要包括办公楼、值班室、车棚、车库、成品库、原料库、配电间、软水房、锅炉房、化验室、循环水池、罐区、危废库、树脂生产车间，各构筑物情况详见下表，具体平面布局情况详见图 4.3.1-1。

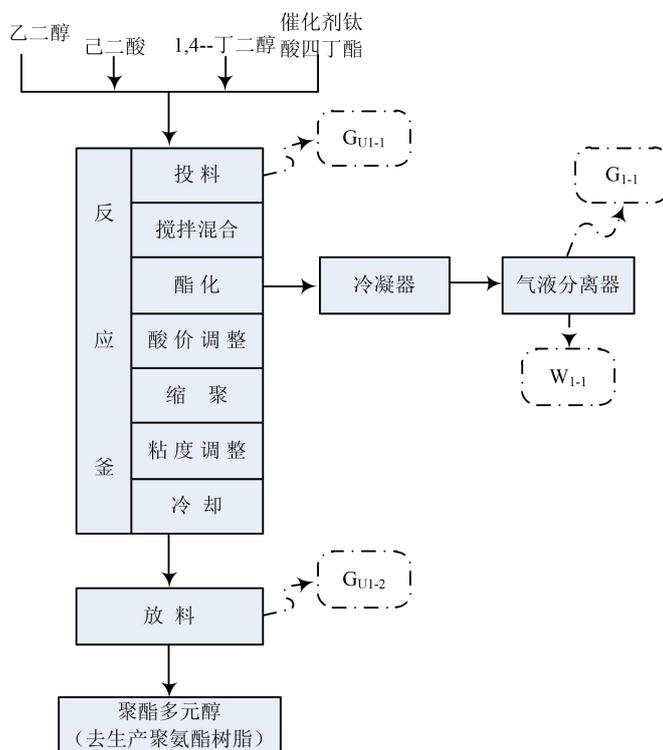
图 4.3.3-1 生产工艺及产污环节图

生产工艺流程：将己二酸由人孔投入聚酯反应釜，然后泵入乙二醇、1,4-丁二醇，搅拌约 4 小时升温到 160℃开始反应。蒸出水后升温 8 小时至 220℃把水完全蒸出，通过冷凝器去除反应生成的水，直到釜内物料黏度和酸价达标，即可停止加热。降温后，放料包装入桶。反应过程前期常压，后期负压。

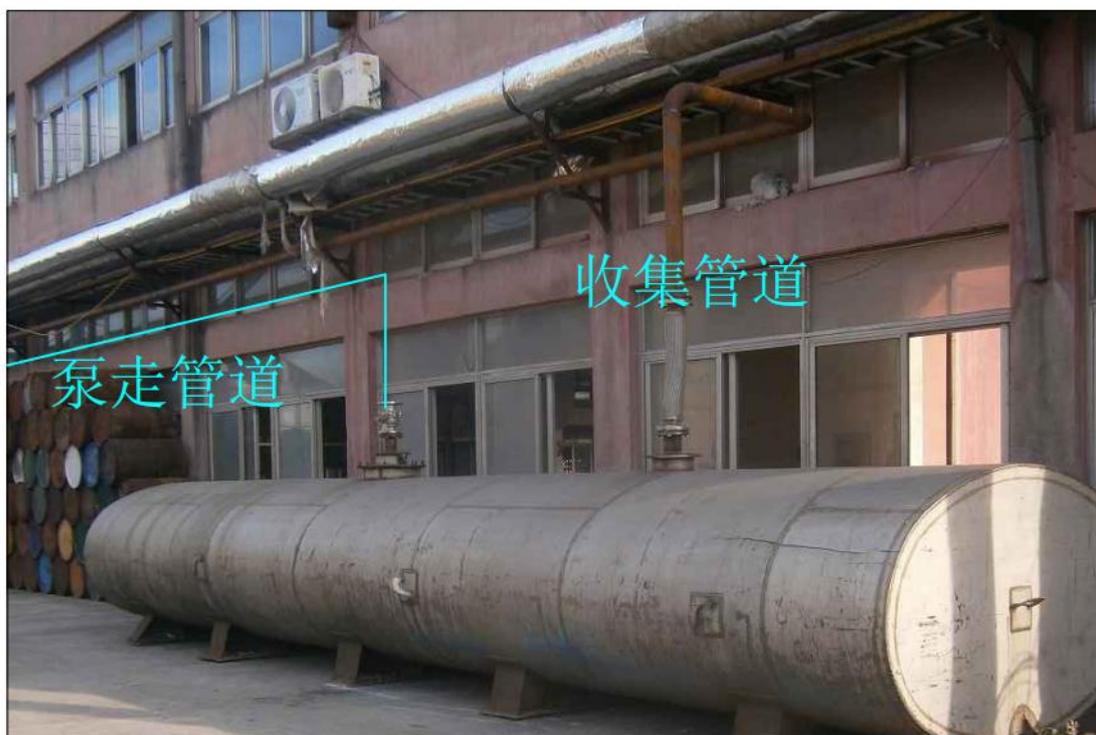
图 4.3.4-1 废水收集罐

企业生产过程中有少量工艺废水产生，产生的废水带压流至收集罐中，用管线架空泵至盐城德鸿树脂有限公司的污水站进行处理。该收集罐拍摄时间较早，仅有收集管道（图 4.3.4-1，污水站建设时拍摄，原污水处理设计单位提供）；污水站建成后废水通过架空管道泵送至污水站处理。

原收集罐、收集管道与泵送路线（勾画出）详见下图，现场废水收集罐已拆除，具体见表 4.3.4-1。

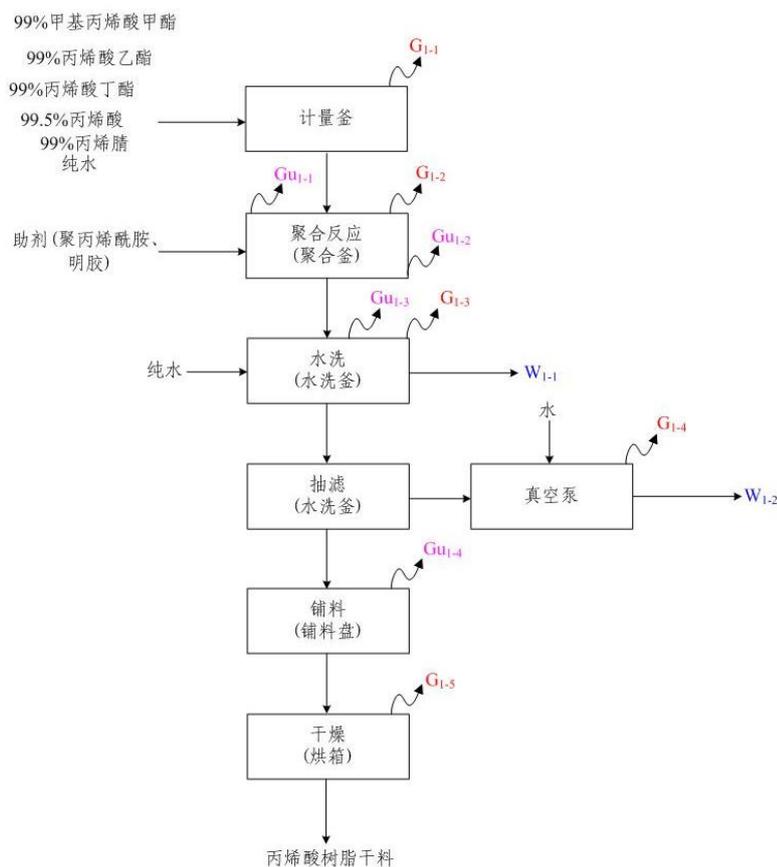
图 4.4.2-1 丙烯酸树脂干料生产工艺流程图

盐城德宝建材有限公司主要从事丙烯酸树脂的生产与销售，2000年开始生产，2005年关闭后搬迁至江苏省响水生态化工园区（盐城德力化工有限公司）内，搬迁前后产品未发生改变，生产工艺见图4.4.2-1及图4.4.2-2。

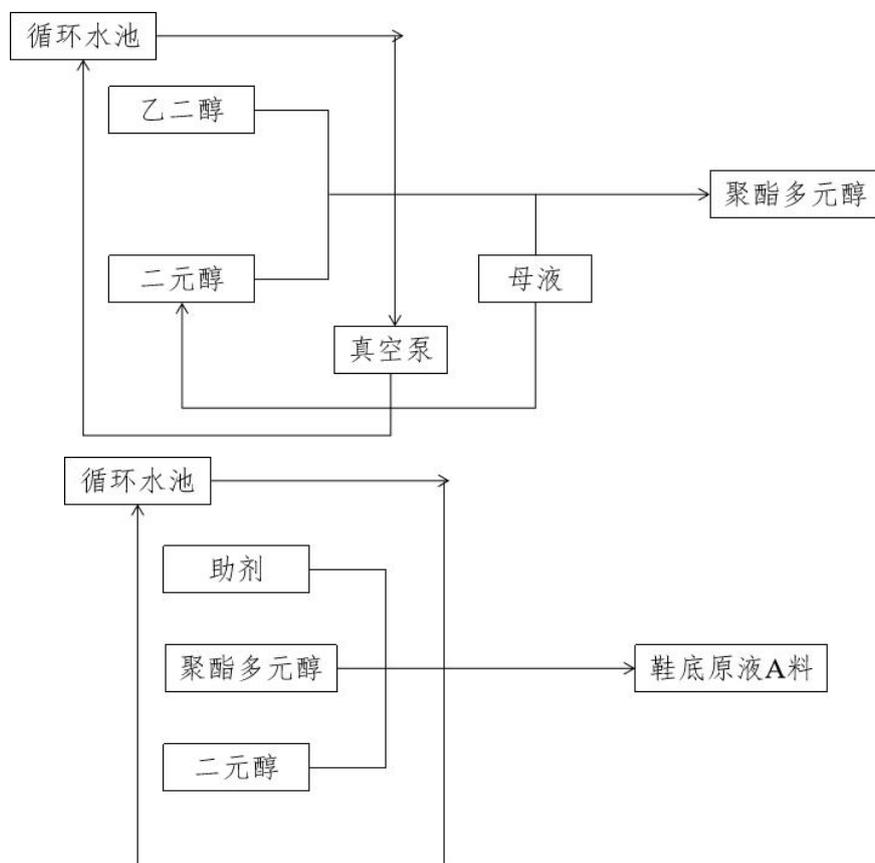
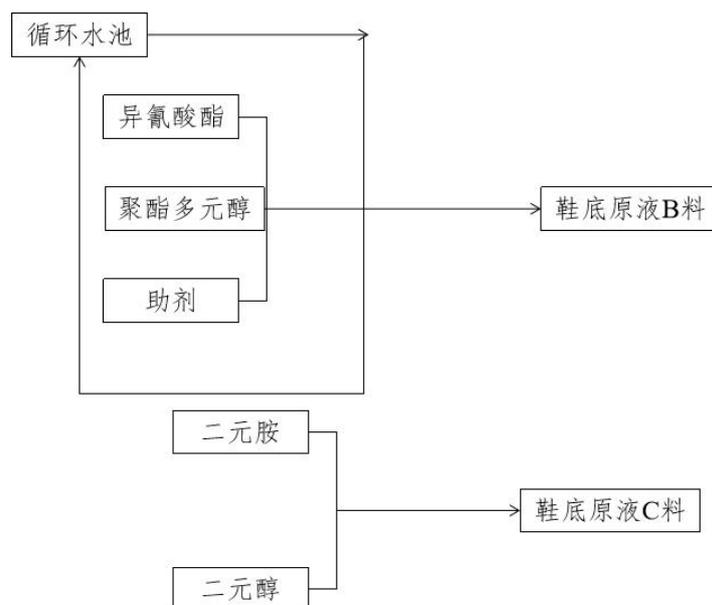
图 4.4.4-3 聚氨酯鞋底原液生产工艺流程图

工艺流程分析：德鸿树脂在生产过程中涉及到涉及到己二酸、乙二醇、1,4-丁二醇、异氰酸酯等原辅料的使用，因己二酸、乙二醇、1,4-丁二醇、异氰酸酯无检测方法，详见附件十二，故本次不进行识别。

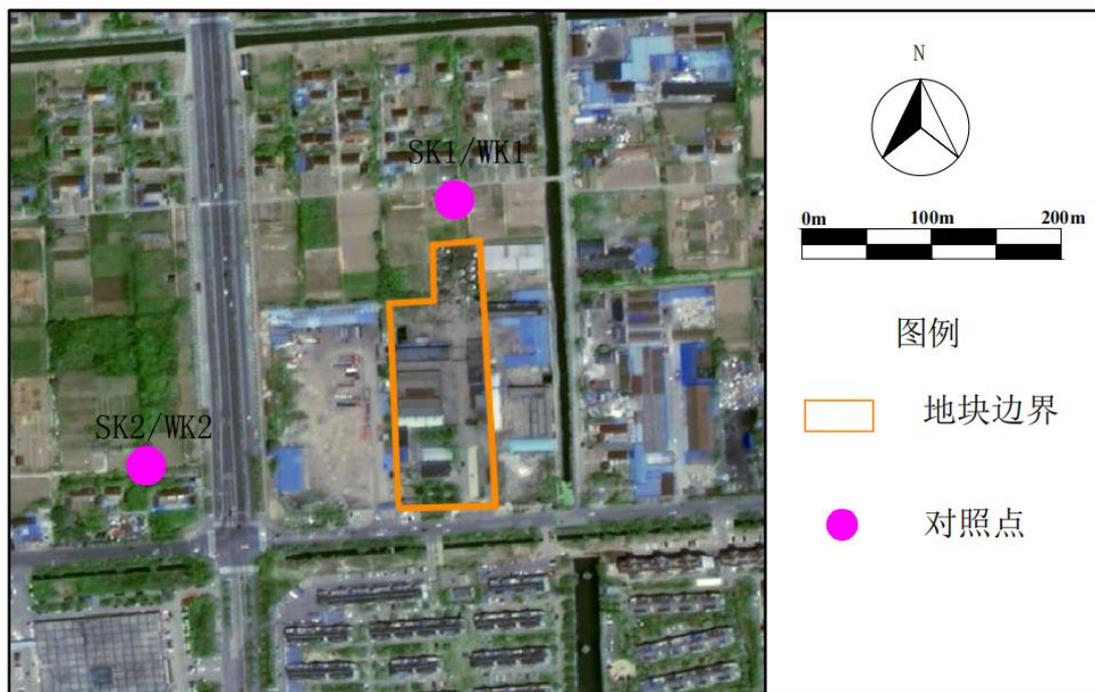
图 5.1.3-2 德发树脂对照点位布置图

本次调查地块周边主要为山体，不存在未受扰动和未开发的区域。本项目经综合研判在地块北侧和西侧相对未扰动区域各选择了一个水土对照点SK1/WK1、SK2/WK2（图5.1.3-2）。

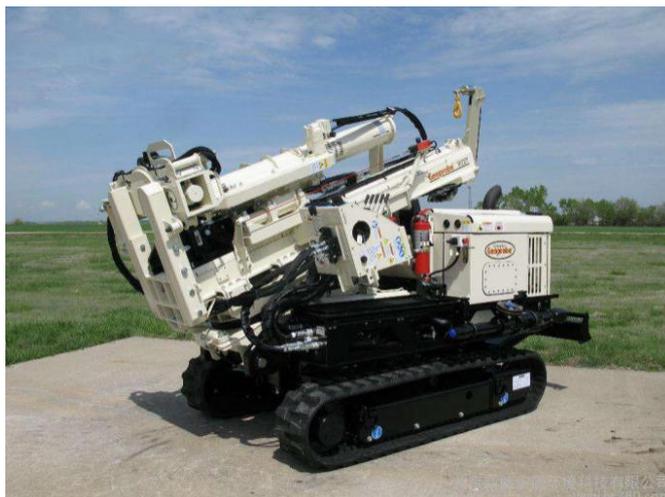
图 6.2.1-1 7822DT 型 Geoprobe 钻机

调查钻探取样工作采用美国 Geoprobe 自动采样设备(图 6.2.1-1)进行土壤样品的采集工作。其含有的 DT 22 土壤取样系统，能够连续快速的取到表层到指定深度的土壤样品，土壤样品直接保存在 PETG LINER 中，能够完整的保护好样品的品质及土壤原状，钻探过程中连续采集土壤样品直至目标取样深度。

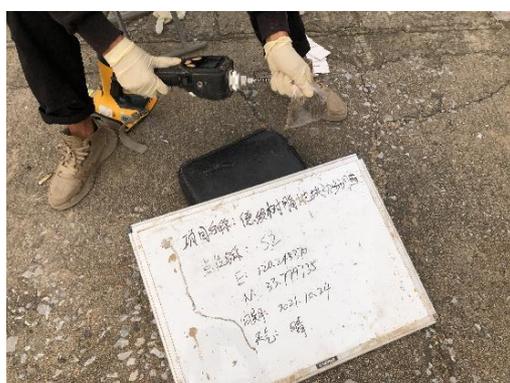
图 6.2.1-2 现场 PID 与 XRF 检测

采样时用干净的不锈钢剪刀从取土器中采集相对新鲜的土壤，部分装入密封塑料袋中用于 PID 与 XRF 分别检测检测土样中挥发性有机物和重金属的存在情况。同时通过目测判断该间隔段的土壤是否存在污染痕迹，现场污染观察结果和快速检测仪器分析的数据作为选择送检样品的参考条件。PID 可用于污染土壤中 VOCs 污染物的快速检测，利用紫外光灯的能量离子化有机气体，再加以探测的仪器。XRF 可用于污染土壤中重金属的快速检测，不同土壤中重金属元素发出的特征 X 射线能量和波长各不相同，因此通过对特征 X 射线的能量的强弱检测，即可以得到土壤中重金属污染的浓度。

PID 检测

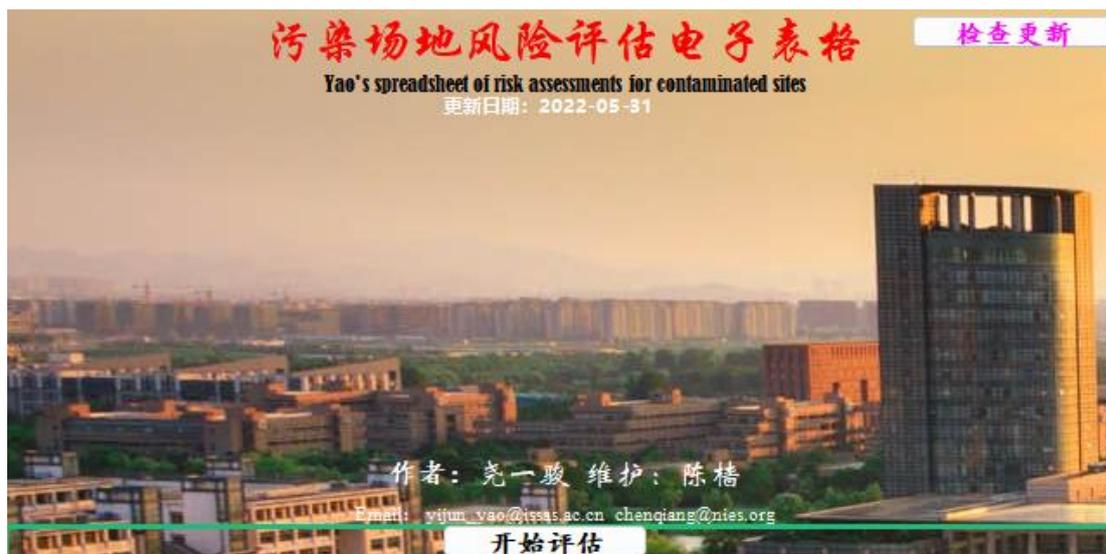
第一步：打开《污染场地风险评估电子表格》（2021.12.15版本），主界面如下图所示，点击“开始评估”按钮进入主界面，在主界面中点击“筛选值数据库”按钮进入筛选值界面；

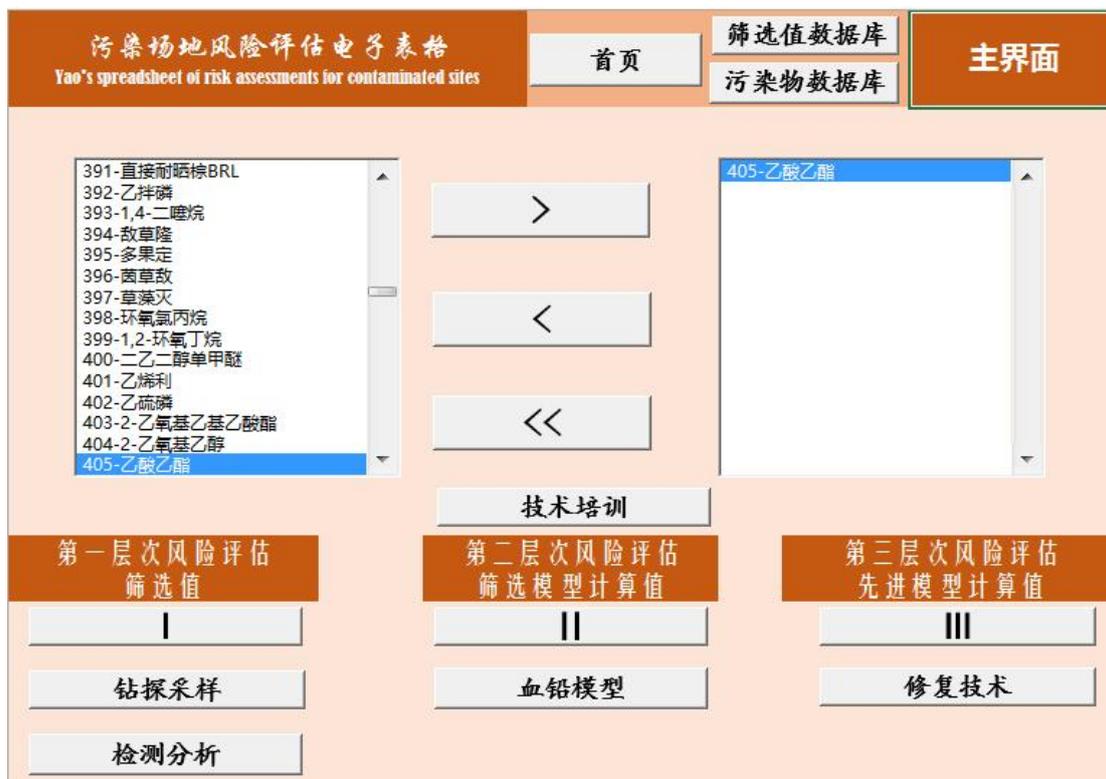
第二步：在筛选值界面查找检出因子，如“乙酸乙酯”，点击“>”按钮，将无相应国家评价标准及地方土壤评价标准的检出因子依次输入至界面右侧栏，如图所示；

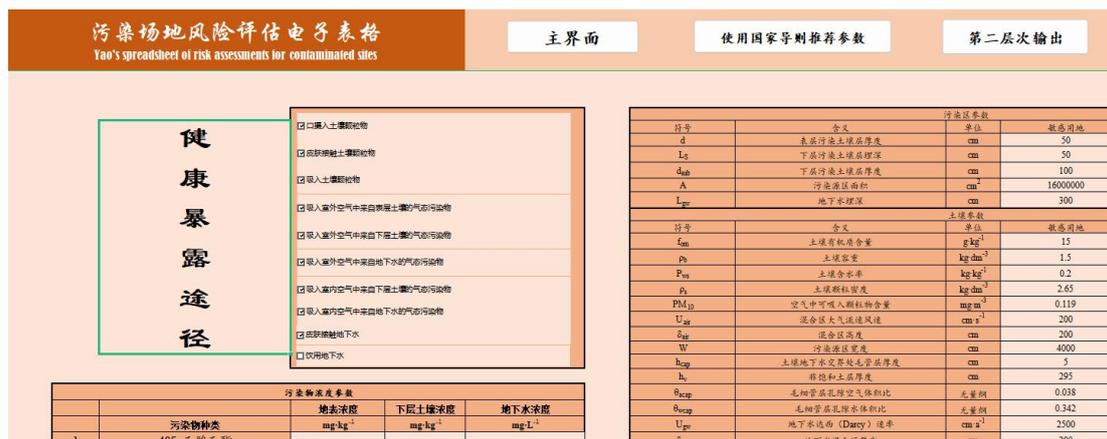
第三步：待所有检出因子输入完毕后，点击第二层次风险评估筛选模型计算值“II”按钮，进入下一步操作界面；

第四步：进入第二层次风险评估参数输入界面，如上图所示。勾选界面左上方相应的健康暴露途径；
