滨海县城东 D-3#地块
土壤污染状况详细调查报告

项目名称：滨海县城东 D-3#地块土壤污染状况详细调查报告

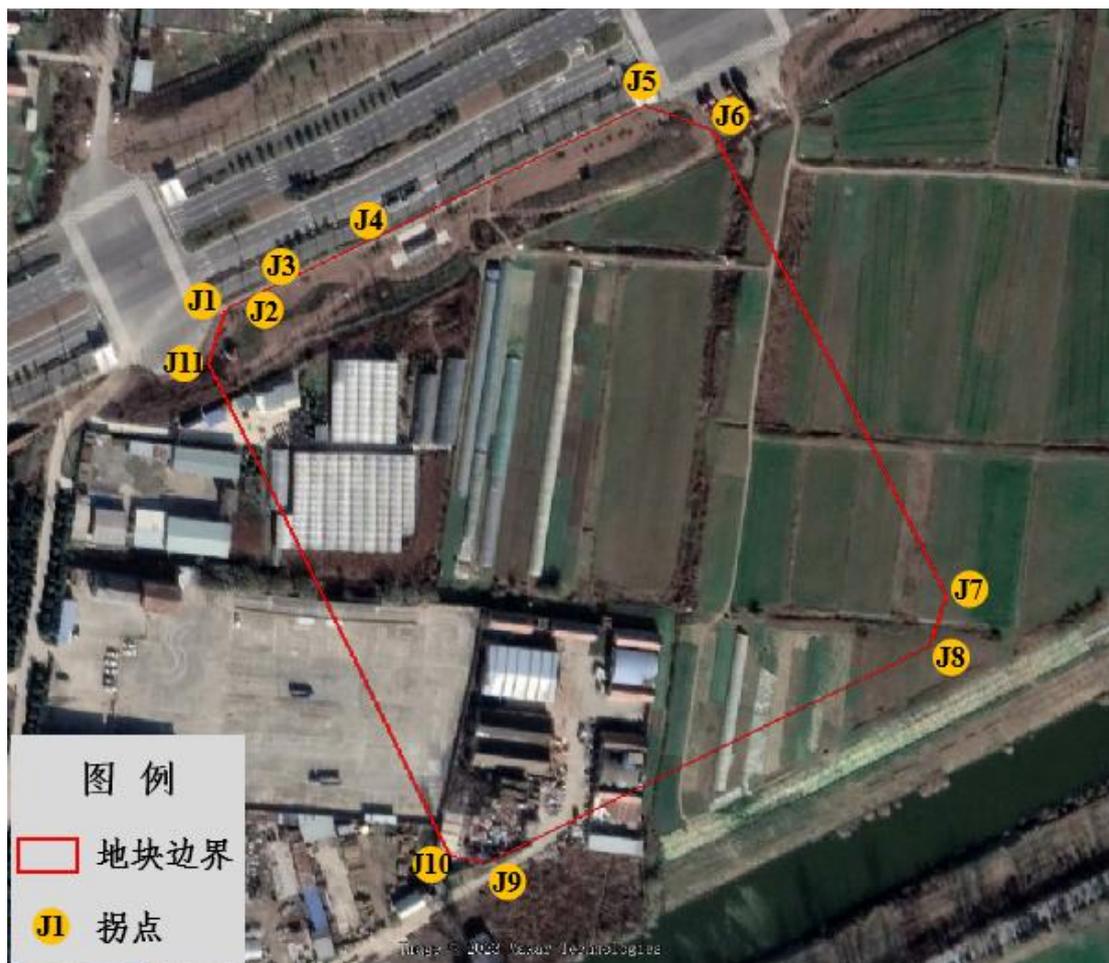
图 2.2-1 D-3#地块调查范围红线图

调查范围示意图见图 2.2-1，图中所示影像为 2021 年 12 月卫星影像，调查范围拐点坐标（CGCS2000 坐标系）见表 2.2-1。

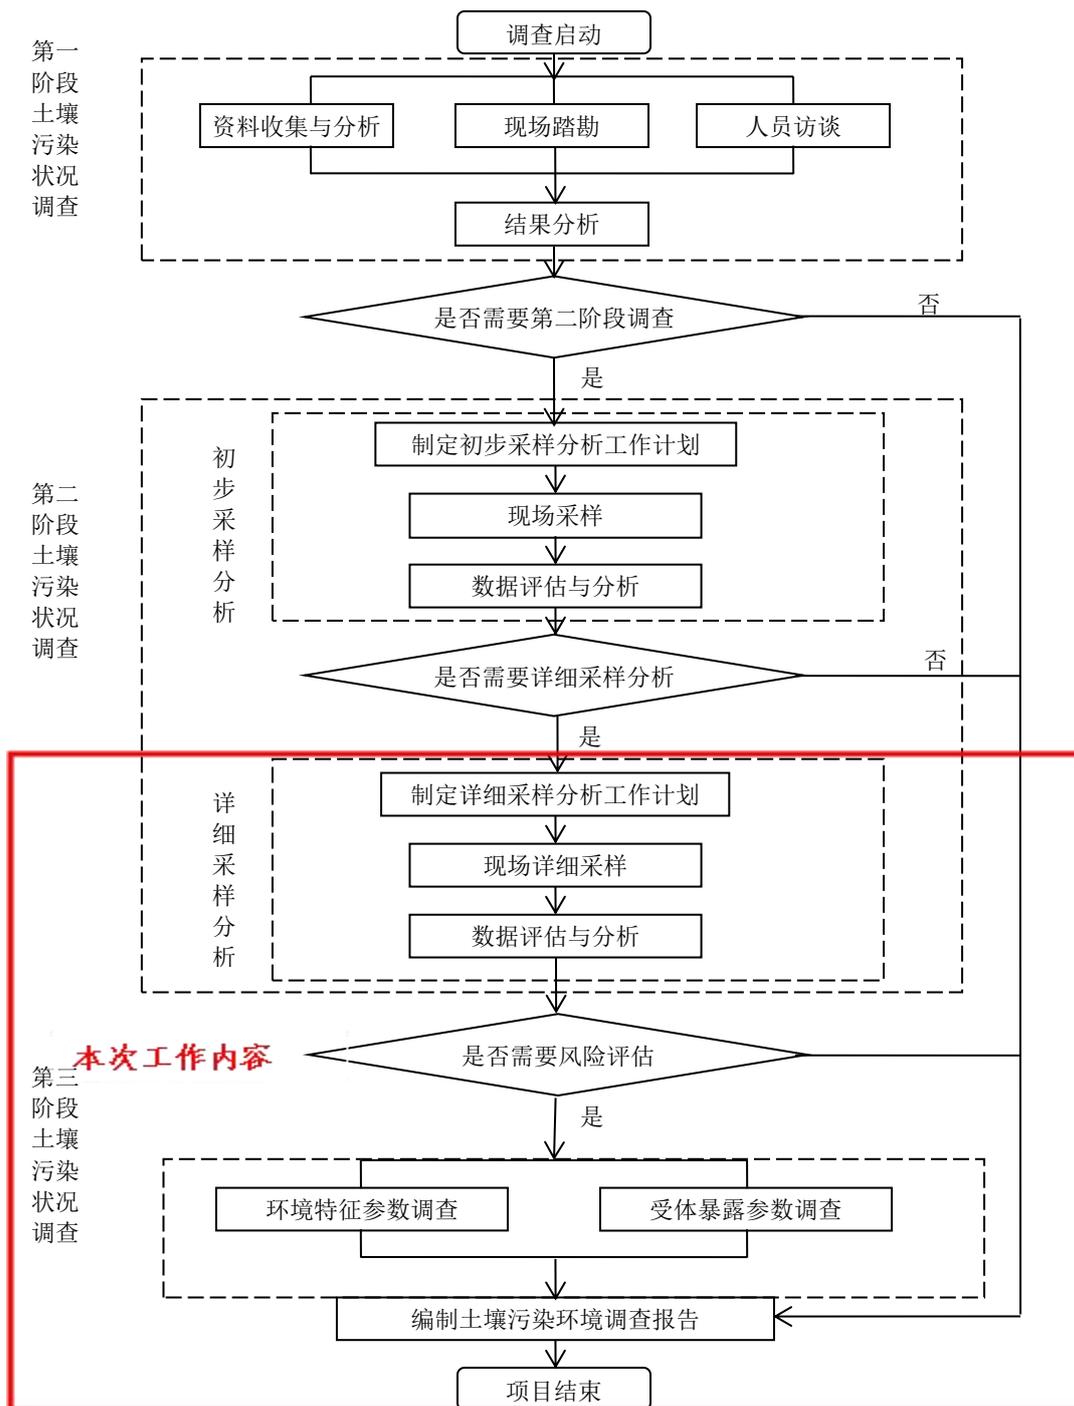
图 2.4.2-1 土壤污染状况调查工作技术路线图

具体工作技术路线详见图 2.4.2-1。

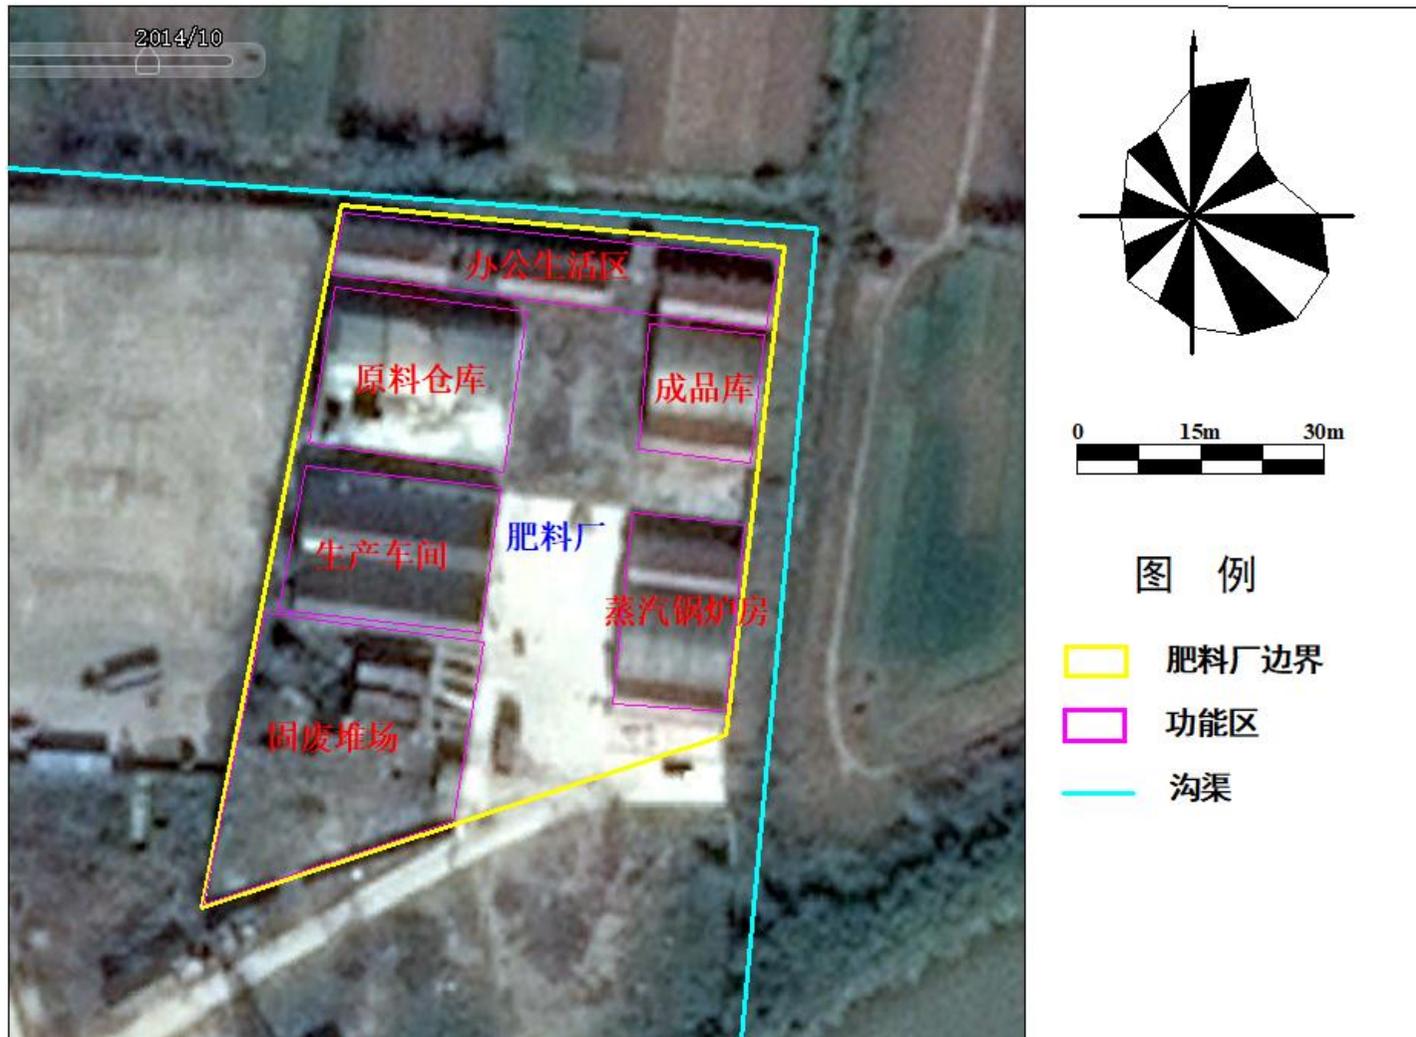
图 4.6.2-3 原肥料厂平面布置图（以 2014 年 10 月历史影像为底图）

D-3#地块内原肥料厂构筑物主要包括办公生活用房、原料仓库、成品库、生产车间、蒸汽锅炉房、固废堆场，地块内主要构筑物与附属设施情况及具体平面布局情况如下。

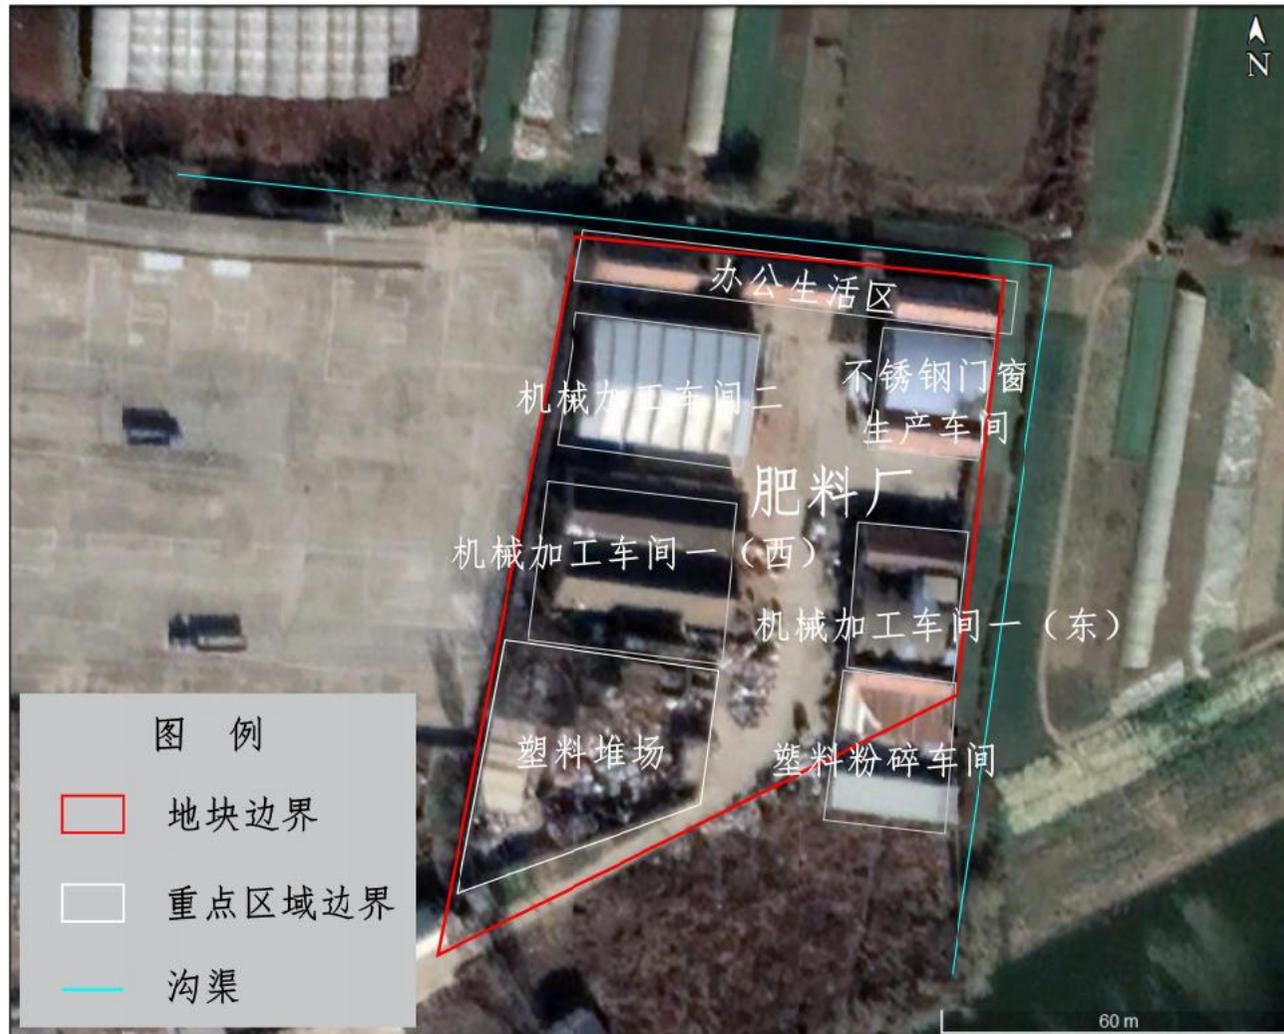
图 4.6.2-4 原肥料厂租赁后厂区平面布置图（以 2022 年 12 月历史影像为底图）

序号	名称	起止时间	生产活动	备注
1	热镀锌车间	2015 年至 2019 年	机械零件表面热镀锌	生产过程中有酸洗废水产生
2	不锈钢门窗生产车间	2015 年至 2022 年 4 月	生产不锈钢门窗	不涉及废气、废水
3	机械加工车间二	2015 年至 2022 年 4 月	机械零件切割、打磨加工	不涉及废气、废水
4	塑料粉碎车间	2016 年至 2022 年 4 月	塑料回收、粉碎	生产过程中有粉尘产生，不产生废水
5	机械加工车间一	2019 年至 2022 年 4 月	机械零件切割、打磨加工	不涉及废气、废水

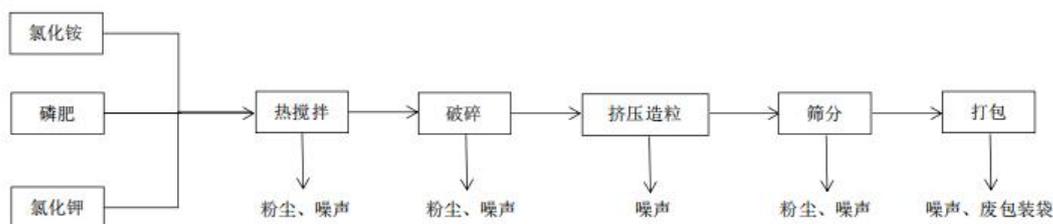
图 4.6.4-1 原肥料厂复合肥生产工艺及产污环节图

工艺流程：购买的氯化铵、磷肥、氯化钾按比例加入搅拌机内，加热搅拌，待冷却后破碎，然后转移至挤压机内挤压造粒，最后筛分、打包、入库。

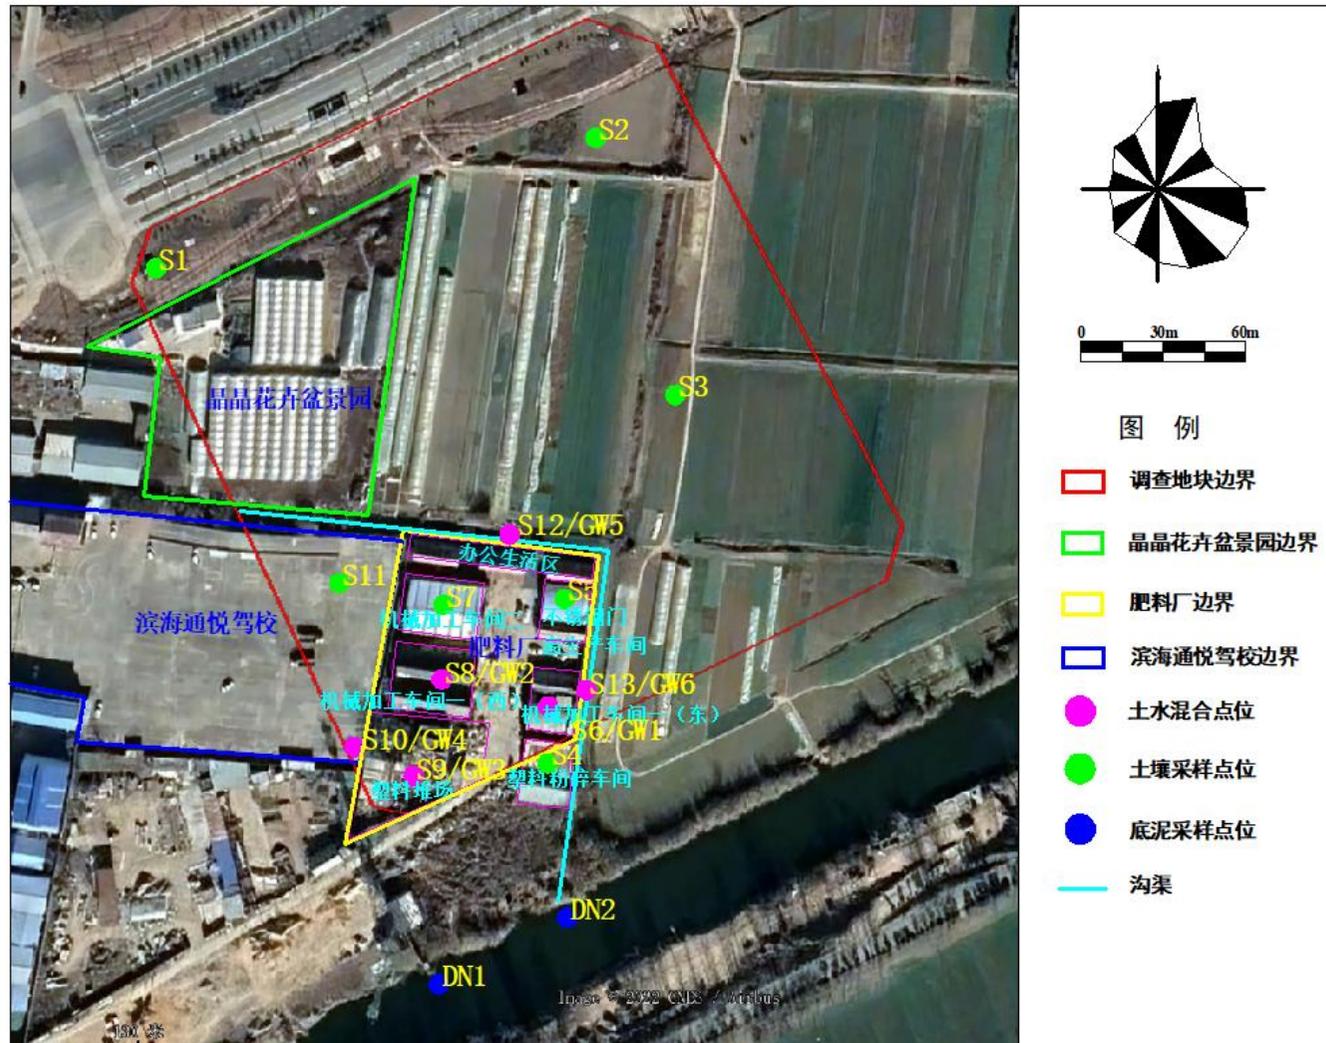
图 4.11.1-1 初步调查采样点位图

根据污染识别采用系统布点结合专业判断法，初步调查采样监测点位选择在地块可能污染的原料仓库、成品库、生产车间、蒸汽锅炉房、固废堆场等区域。初步调查阶段共计 14 个土壤采样点（含地块外 1 个对照点）和 7 口地下水监测井（含 1 个上下游方向的监测井）。土壤钻探深度为 6m，共送检 62 个土壤样品。

初步采样地块内地下水监测井的数量为 7 个，分别对应土壤采样点位 S6、S8、S9、S10、S12、S13。地下水监测井深度为 6 米，初步调查采样布点图见图 4.11.1-1。

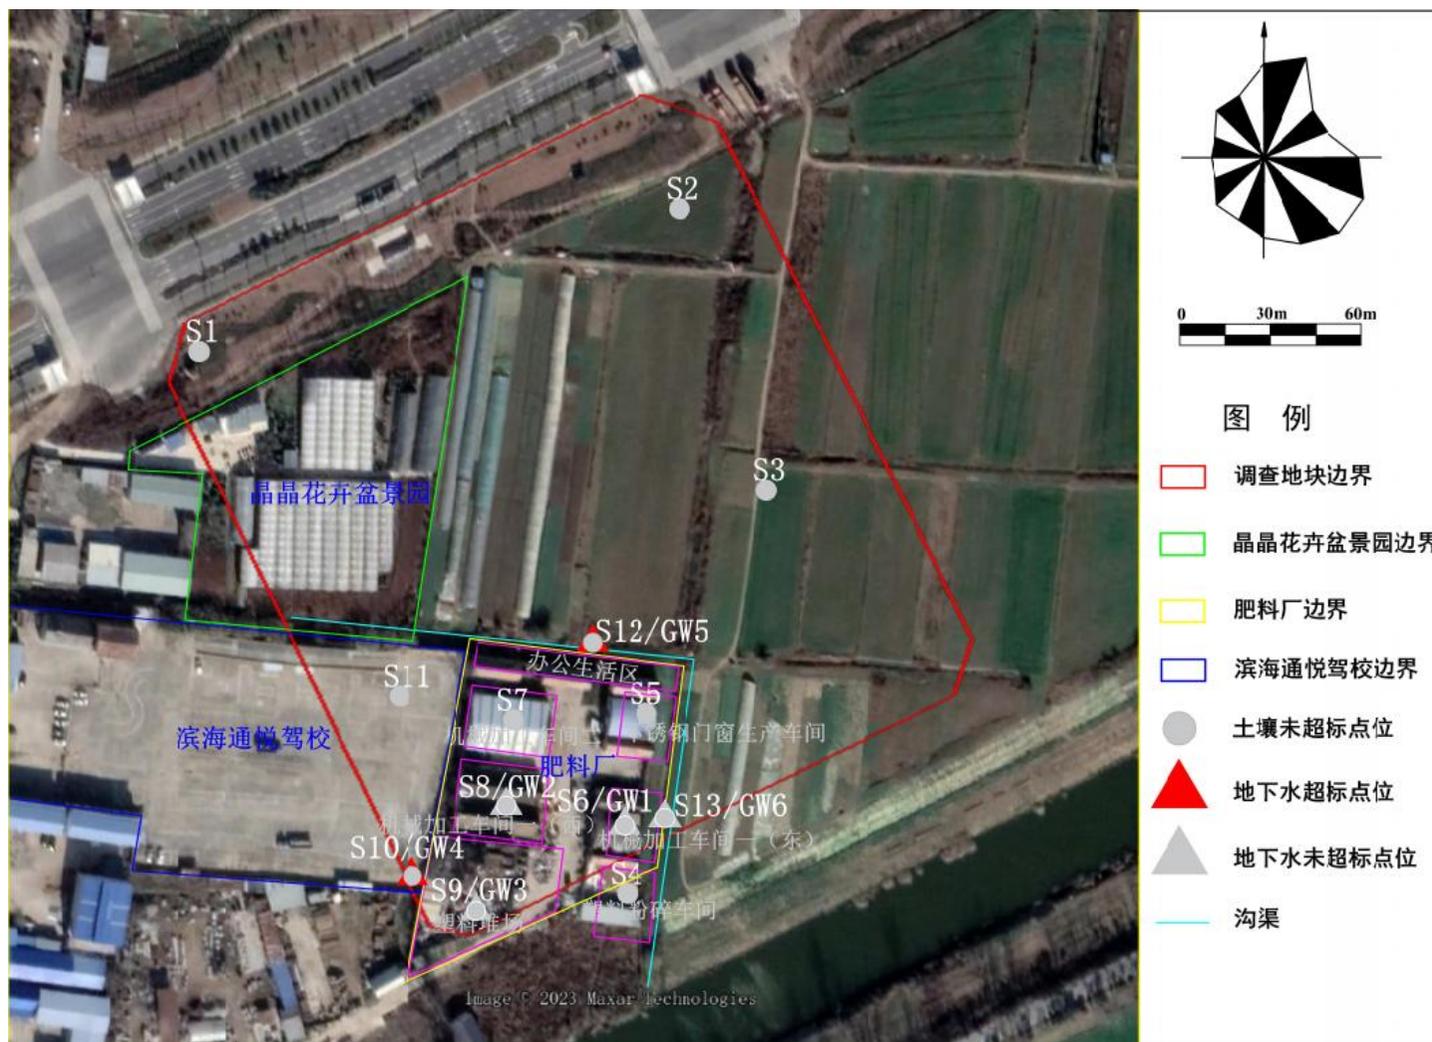
图 4.11.3-1 初步调查超标点位图

根据上表,地下水监测结果一般化学指标中总硬度(以 CaCO_3 计)、氯化物、硫酸盐、氨氮、溶解性总固体超过地下水IV类水标准,其余指标均达到IV类及以上标准;毒理学指标中 GW4 中石油烃 ($\text{C}_{10}\text{-C}_{40}$) 超过《上海市建设用地地下水污染风险管控筛选值补充指标》(沪环土〔2020〕62号)中建设用地地下水污染风险管控第一类用地筛选值,超标倍数为 0.53 倍, GW5 中氟化物超过地下水IV类水标准,超标倍数为 0.74 倍,其余指标均达到IV类及以上标准。

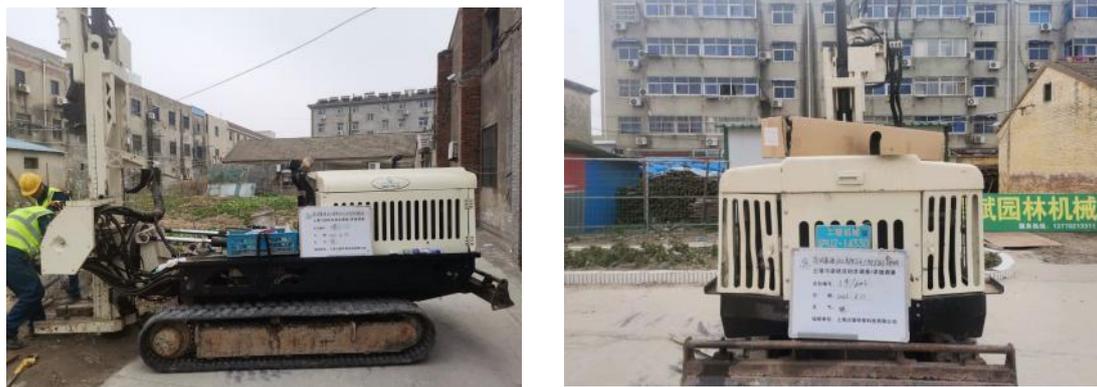
图 5.3.1-1 直推式土壤采样设备

止钻进并将套管拔出。钻孔过程中应填写土壤钻孔采样记录单，对采样点、钻进过程、土壤样品、岩芯箱等环节进行拍照记录。

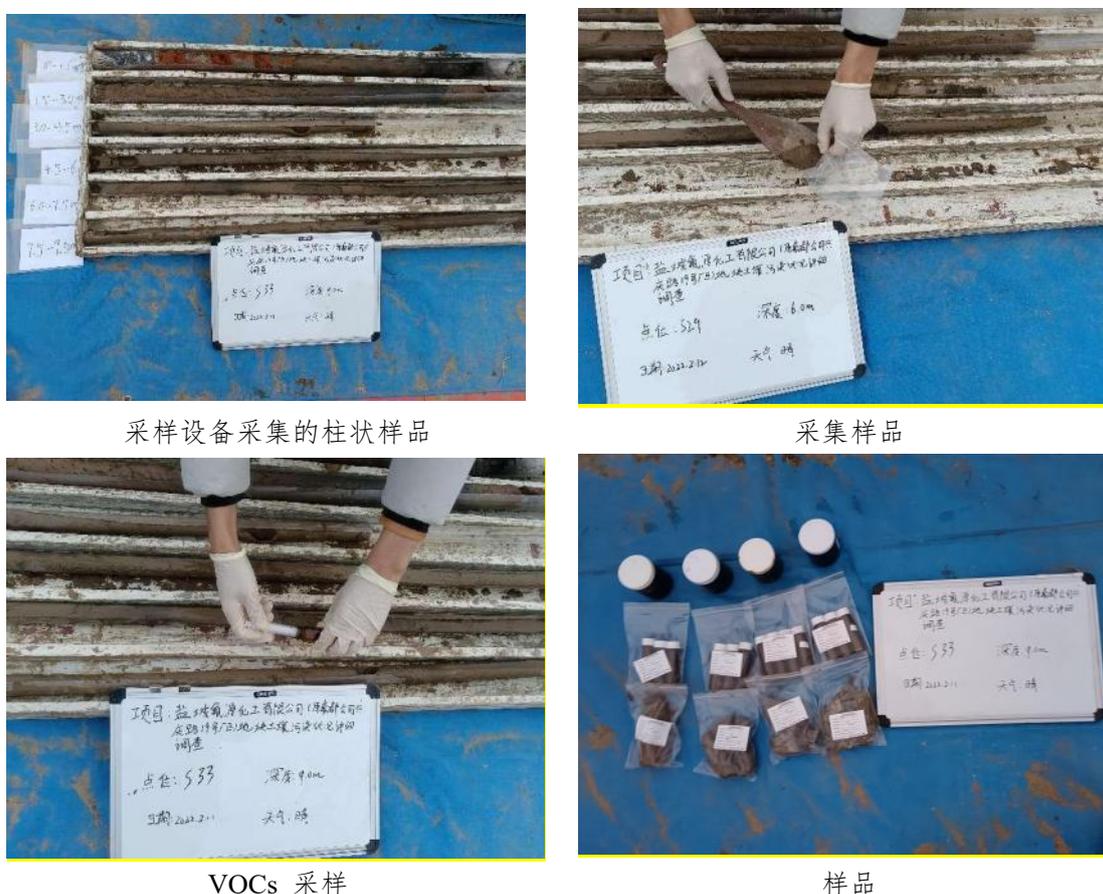
用于检测 VOCs 的土壤样品采集完毕后，剩余样品用于监测重金属类、无机物及 SVOCs 类污染物。土壤样品采集完成后，在样品上标明样品编号、采样日期、采样人员等采样信息，并做填写土壤采样记录表单。所有样品采集后及时放入装有有冷冻蓝冰的低温保温箱中（0~4℃），并于 24 小时内送至实验室进行分析。在样品运送过程中，确保保温箱能满足样品对低温的要求。采集土壤样品见图 5.3.1-2。

采样设备采集的柱状样品

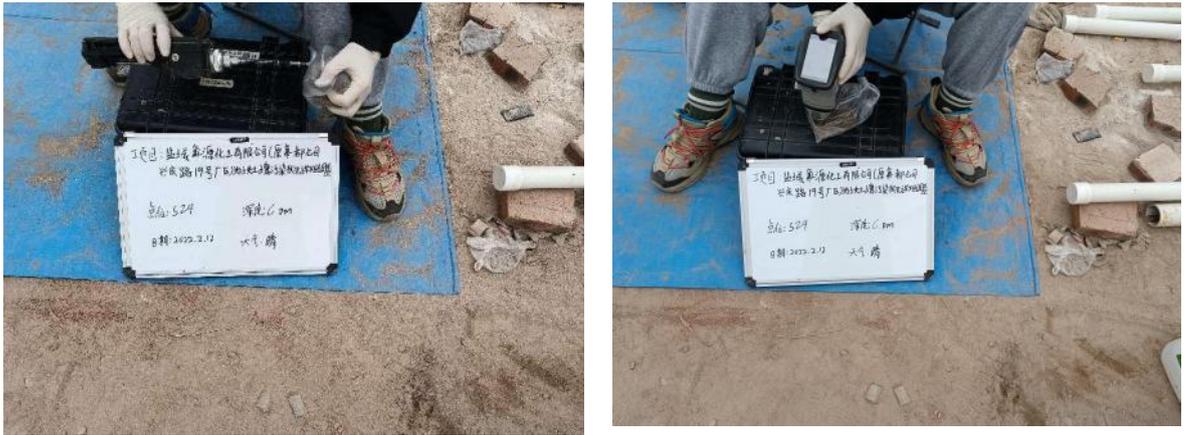
图 5.3.2-1 现场快速检测

②瞄准和发射。使用整合型 CMOS 摄像头和微点准直器，可对土壤样品进行检测。屏幕上播放的视频表明所分析的点区域，还可在内存中将样件图像归档，以备日后制作综合检测报告之用。

③查看结果，生成报告。XRF 的 PC 机报告制作软件可方便用户在现场立即生成报告，报告中可包含分析结果、光谱信息及样件图像。现场快速检测过程见图 5.3.2-1。

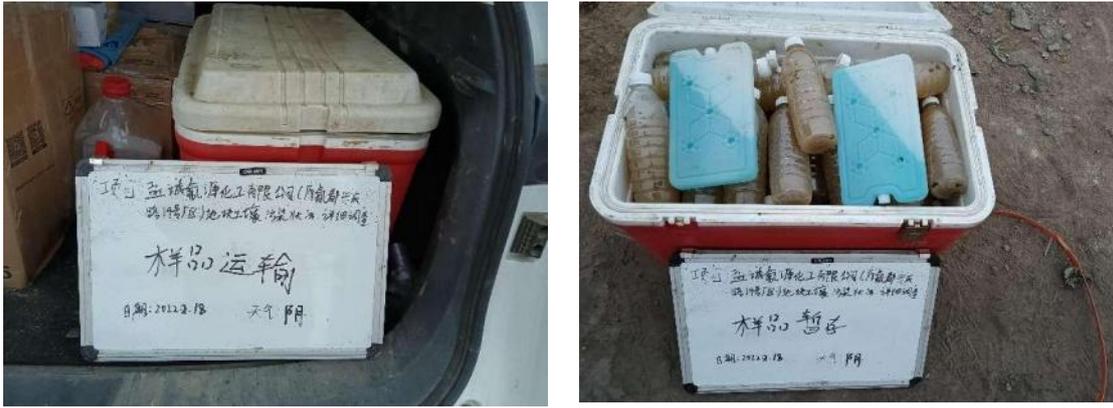
图 5.3.3-2 地下水样品装箱

根据不同的检测指标，将地下水样品按要求装入不同的样品瓶中。现场人员及时填写采样记录表（主要内容包括：样品名称和编号，采样时间，采样位置，采样深度，样品的颜色、气味、质地等，现场检测结果，采样人员等），并在样品瓶体贴上标签，注明样品编号、日期、采样人等信息。地下水装入样品瓶后，品瓶应用泡沫塑料袋包裹，并立即放入现场装有冷冻蓝冰的样品箱内保存。样品制备完成后在 0~4°C 以下的低温环境中保存，并在 24 小时内送至实验室分析。

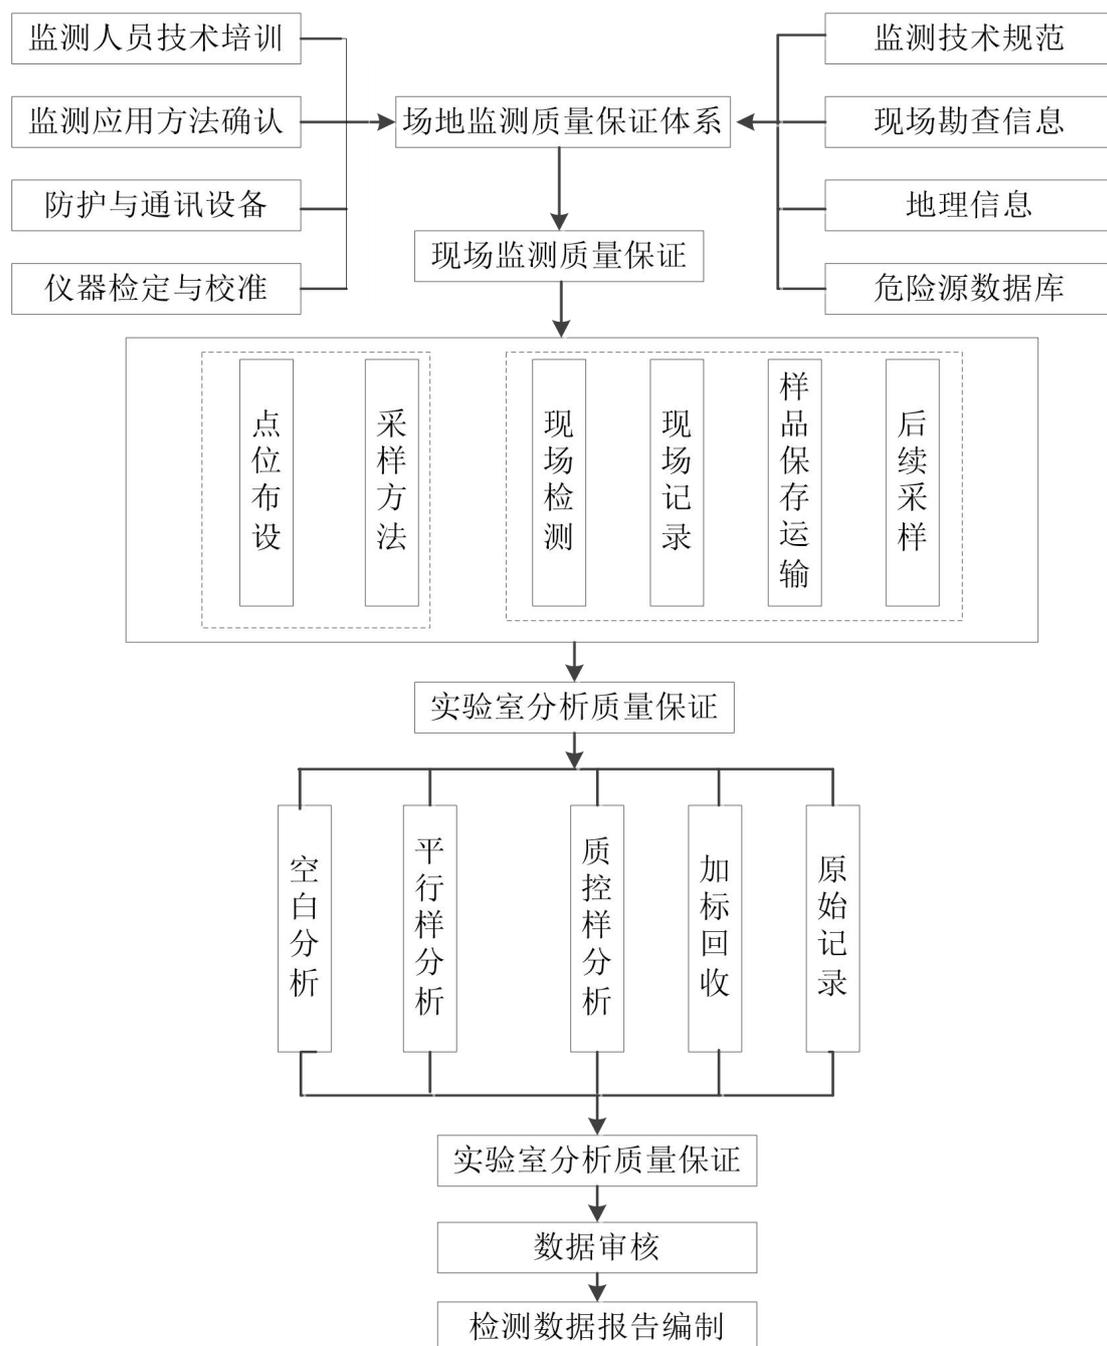
图 5.4.3-1 项目的质量保证与质量控制体系

为保证整个调查采样与实验室监测采样全过程的质量，建立了全过程的质量保证与质量控制体系，具体见图 5.4.3-1 所示。

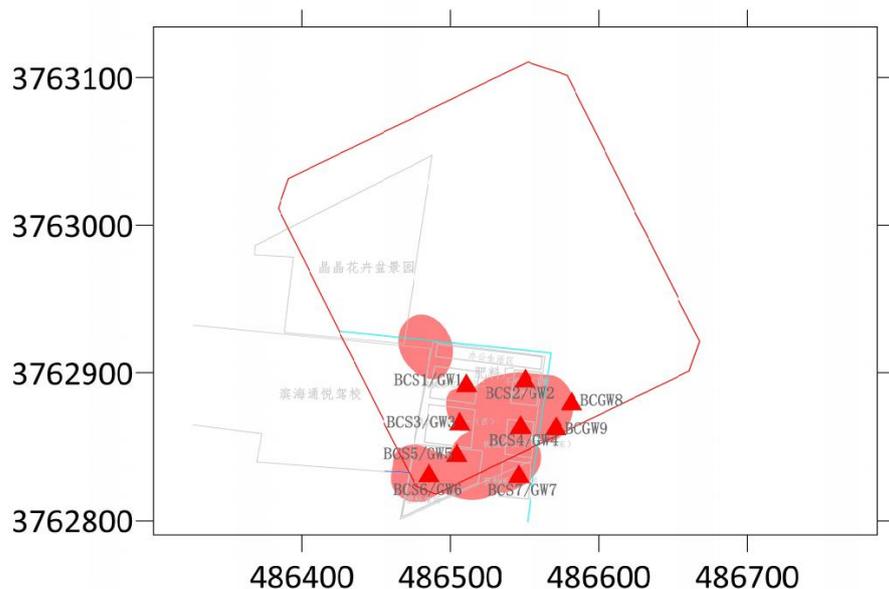
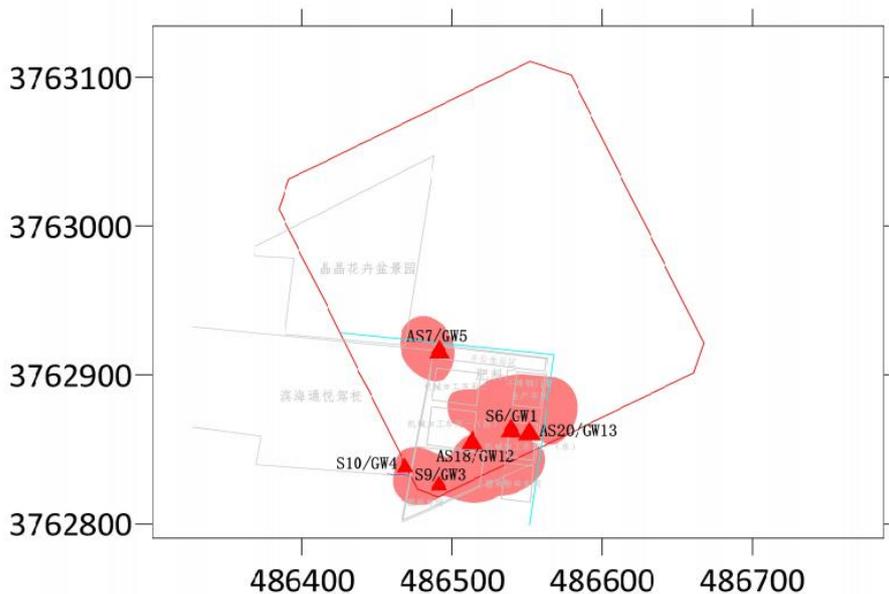
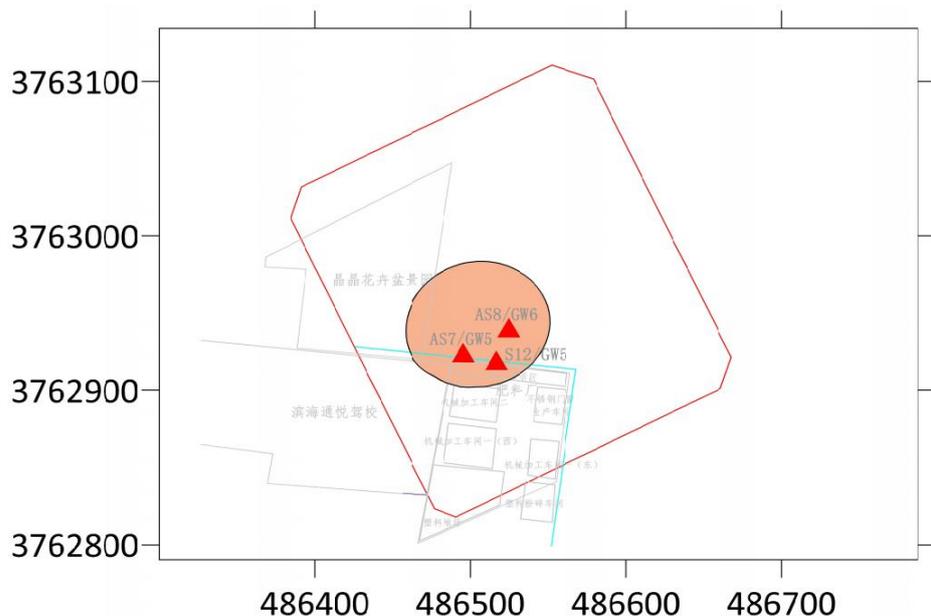
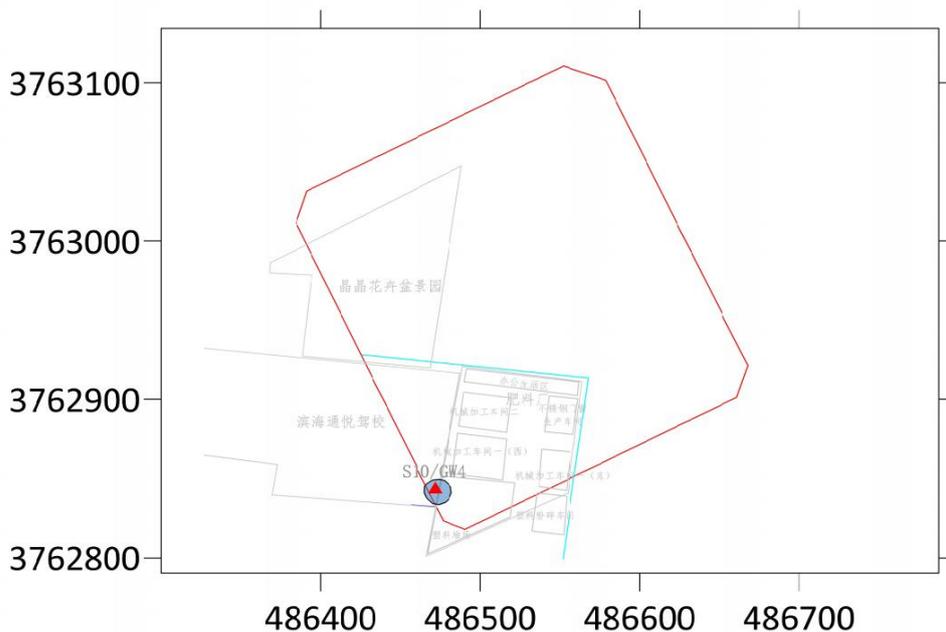
图 6.6.2-1 地下水超标范围图

该地块地下水样品超出报告选用标准的因子有氟化物、氨氮和石油烃 (C₁₀-C₄₀), 根据检测结果, 通过克里金插值法绘制上述污染物超标范围, 具体超标范围图如下。

(1) -1 氨氮 (补充调查点位)

(1) -2 氨氮 (详细调查点位)

(2) 氟化物

(3) 石油烃 (C₁₀-C₄₀)

结合超标污染物和超标区域分析表明，初步调查、详细调查及补充调查阶段共计布设了34口地下水监测井，其中，氟化物超标的地下水监测井有3口，超标面积为5940m²；石油烃（C₁₀-C₄₀）超标的地下水监测井有1口，超标面积为204m²；氨氮超标的地下水监测井有15口，超标面积为7867m²。
