原苏州华普塑胶制品有限公司地块 土壤污染状况调查报告

调查单位：江苏科易达环保科技股份有限公司

二〇二三年七月

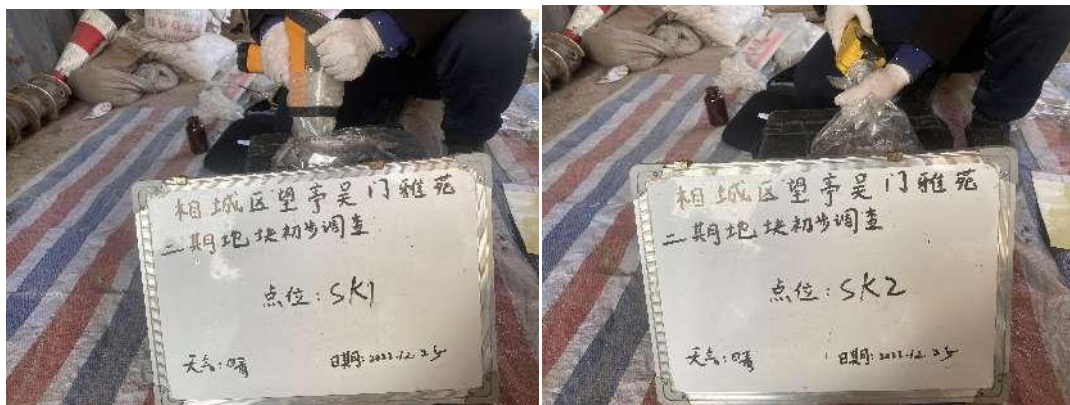
图 6.2-2 土壤快筛照片

采样时用干净的不锈钢铲采样铲采集相对新鲜的土壤，部分装入密封塑料袋中用于 PID 与 XRF 分别检测土样中挥发性有机物和重金属的存在情况。同时通过目测判断该间隔段的土壤是否存在污染痕迹，现场污染观察结果和快速检测仪器分析的数据作为选择送检样品的参考条件。PID 可用于污染土壤中 VOCs 污染物的快速检测，利用紫

外光灯的能量离子化有机气体，再加以探测的仪器。XRF 可用于污染土壤中重金属的快速检测，不同土壤中重金属元素发出的特征 X 射线能量和波长各不相同，因此通过对特征 X 射线的能量的强弱检测，即可以得到土壤中重金属污染的浓度。
