原盐城天成化工有限公司地块 土壤污染状况初步调查报告

委托单位：盐城市新洋经济区管理委员会

调查单位：江苏科易达环保科技有限公司

二〇二二年九月

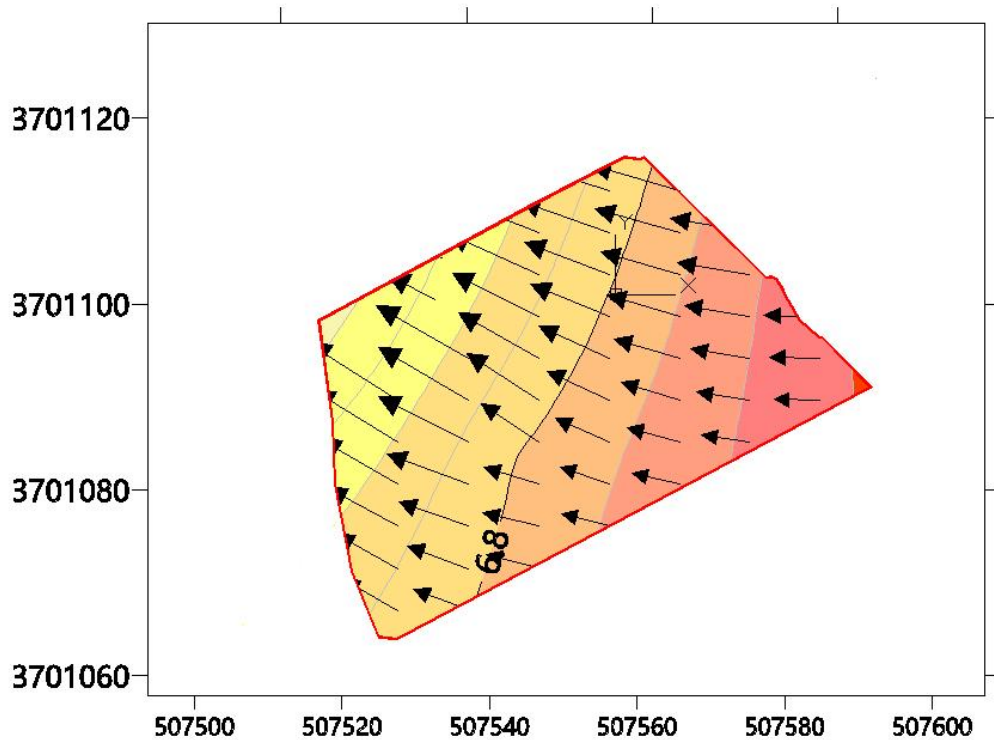
图 3.1-7 地下水流场图

本次调查地块内设置的 9 口地下水监测井仅有 5 口地下水监测井有水, 根据测绘结果和地下水建井记录, 地下水监测井统计数据见表 3.1-3, 绘制的地下水流场图见图 3.1-7, 地块内地下水潜水总体流向为由东南向西北。

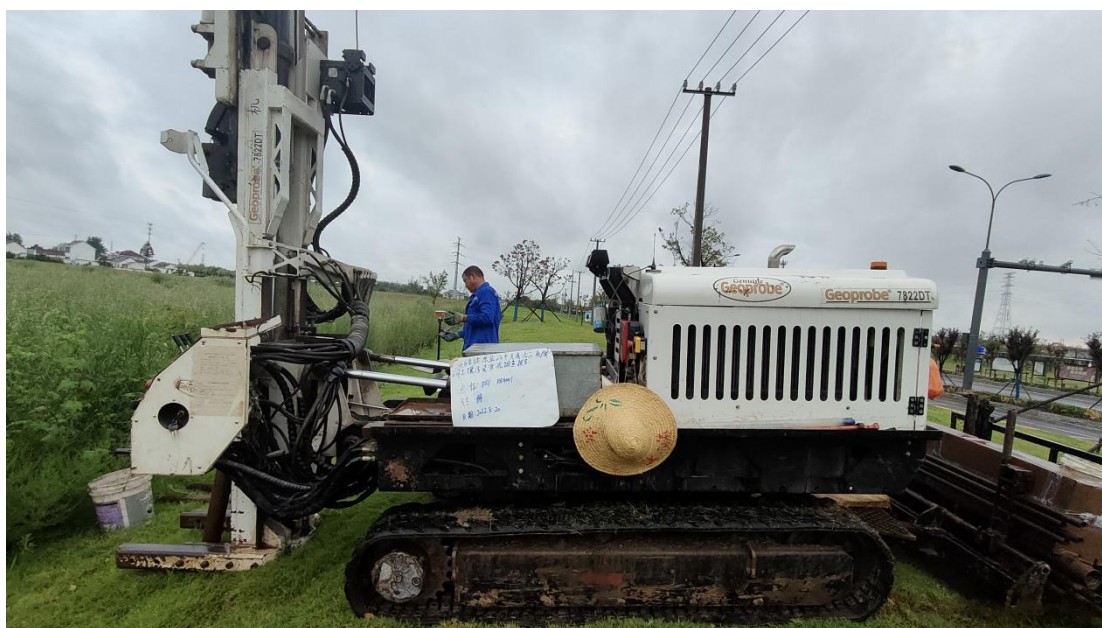
图 6.2-1 7822DT 型 Geoprobe 钻机

- ①将带土壤采样功能的内衬管、钻取功能的内钻杆和外套钻杆组装好后，用高效液压系统打入土壤中预定位置；
- ②取回 1.25 英寸轻质中心杆串；
- ③将外套部分、动方缓冲、动力装置加到土壤取样装置上，压入土壤；
- ④将钻杆系统钻入地下采集柱状土壤；
- ⑤将内钻杆和带有土样的衬管从外套管中取出；
- ⑥分取、保存样品。

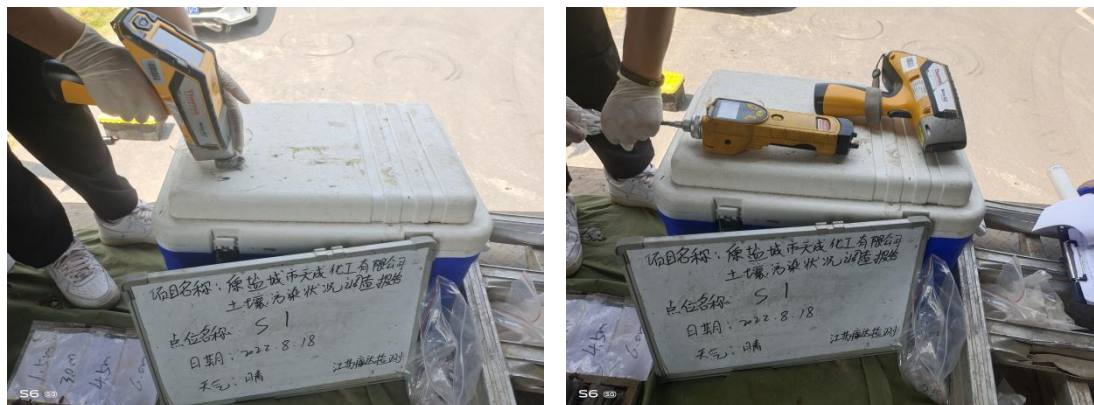
图 6.2-2 土壤快筛照片

采样时用干净的不锈钢铲采样铲采集相对新鲜的土壤，部分装入密封塑料袋中用于 PID 与 XRF 分别检测检测土样中挥发性有机物和重金属的存在情况。同时通过目测判断该间隔段的土壤是否存在污染痕迹，现场污染观察结果和快速检测仪器分析的数据作为选择送检样品的参考条件。PID 可用于污染土壤中 VOCs 污染物的快速检测，利用紫外光灯的能量离子化有机气体，再加以探测的仪器。XRF 可用

于污染土壤中重金属的快速检测，不同土壤中重金属元素发出的特征 X 射线能量和波长各不相同，因此通过对特征 X 射线的能量的强弱检测，即可以得到土壤中重金属污染的浓度。
