盐城联孚石化有限公司西厂区地块 修复项目修复范围变更方案

委托单位：盐城市新洋经济区管理委员会

编制单位：江苏科易达环保科技股份有限公司

二〇二三年三月

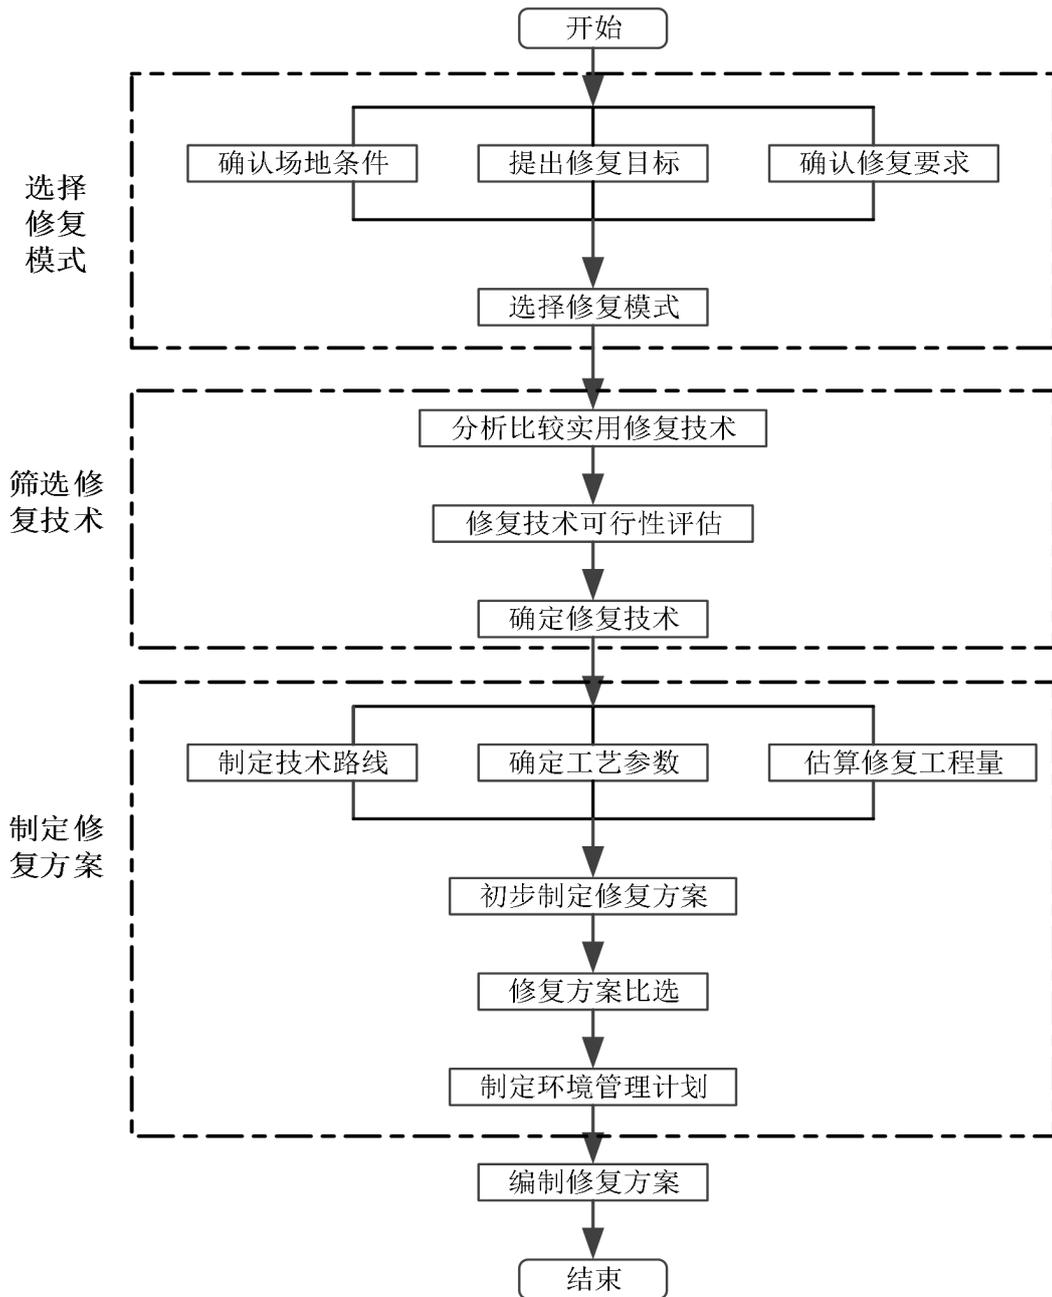
图 1.5-1 地块修复方案编制工作程序

根据确定的修复技术，制定修复技术路线，确定修复技术的工艺参数，估算修复的工程量，制定初步修复方案。从主要技术指标、修复工程费用以及二次污染防治措施等方面进行方案可行性比选，确定经济、实用和可行的修复方案。

具体如图 1.5-1 所示。

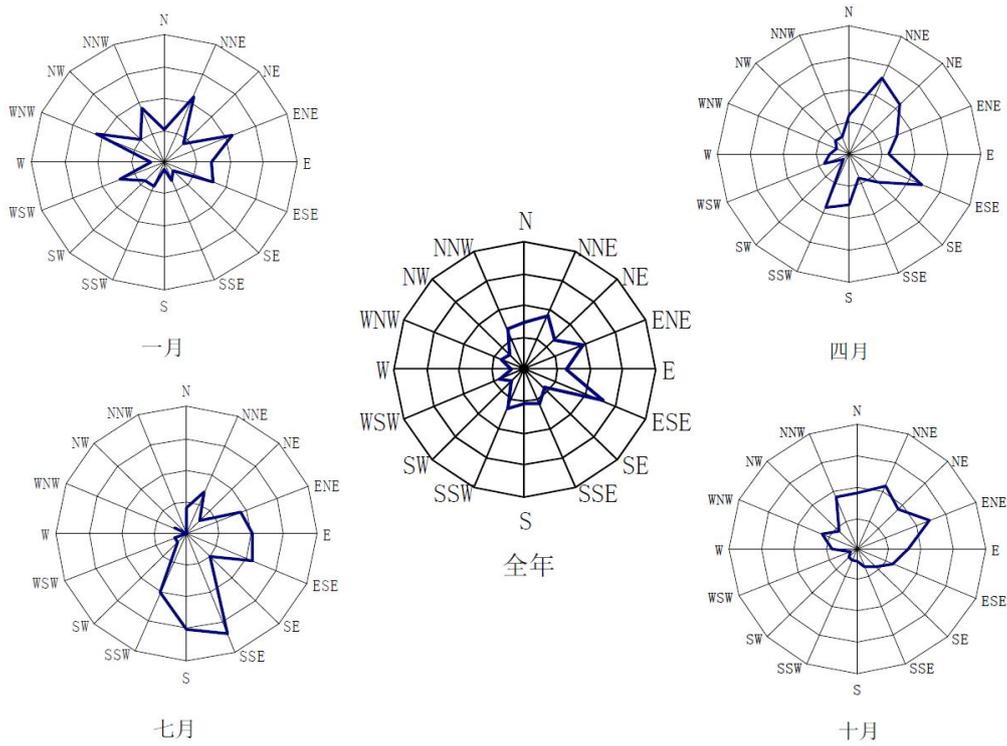
图 2.1.3-1 盐城市全年及代表月份风向玫瑰图

项目所在地区亭湖区属于北亚热带季风气候，北纬 33.3 度，东经 119.93 度，气候湿润，四季分明，日照充足，适宜于多种农作物的生长。由于滨邻黄海，海洋调节作用非常明显，雨水丰沛，雨热同季。冬季受亚伯利亚高压控制，多偏北风，天气晴好，寒冷而干燥；夏季受太平洋副热带高压控制，多偏南风，炎热而多雨。全年平均光照 2240~2390 小时，其中春季占 25%，夏季占 29%，秋季占 24%，冬季占 22%。年降水日 100~105 天。主要气象特征见表 2.1.3-1，盐城市全年及代表月份风向玫瑰图见图 2.1.3-1。

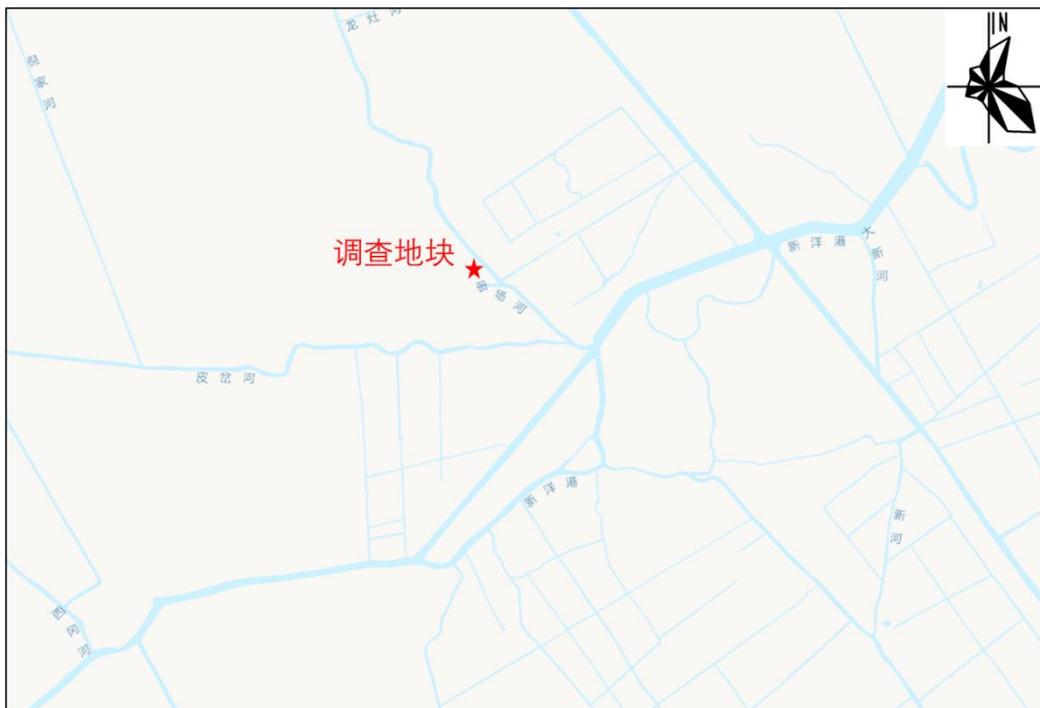
图 2.1.4-1 地块周边水系分布图

盐城市境内河流众多，水网密布，经流量丰富，大致以废黄河为界，分为淮河水系和沂沭泗水系，主要河流有苏北灌溉总渠、射阳河、黄沙港、新洋港、串场河、灌河等。流经市区及附近的河流主要有新洋港、串场河、通榆河、西潮河，项目周边水系图见图 2.1.4-1。

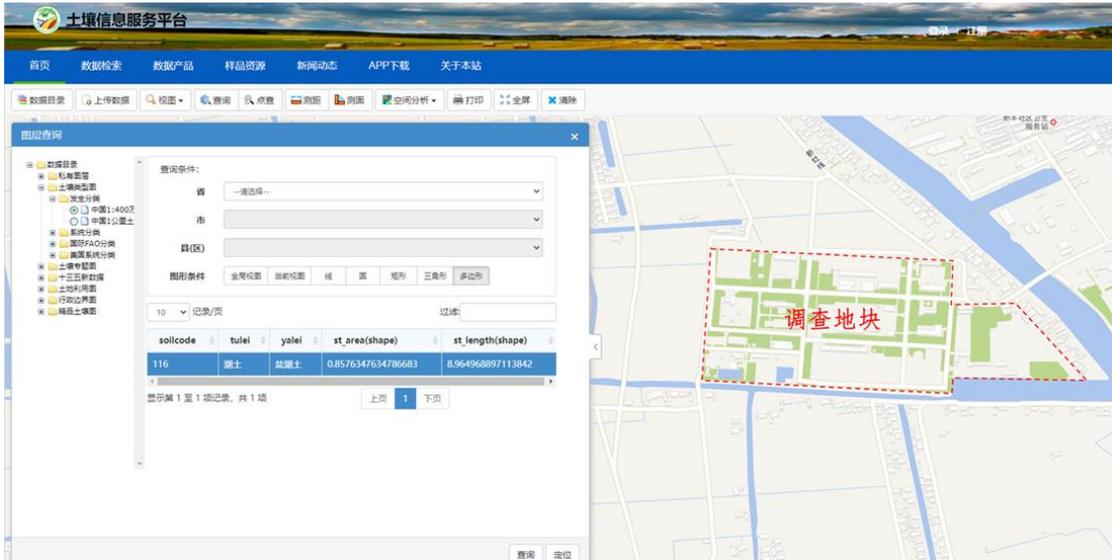
图 2.1.5-1 地块土壤类型

自然环境可划分为淮北平原区、里下河平原区、滨海平原区、黄淮平原区。该地区大多数为壤质土壤，占 74.2%，其余砂质土占 2.2%，粘土质占 23.6%。土壤类型为盐土类、潮土类、水稻土类和沼泽土类。根据国家土壤信息服务平台数据，地块所在区域土壤类型为潮土。如图 2.1.5-1 所示。

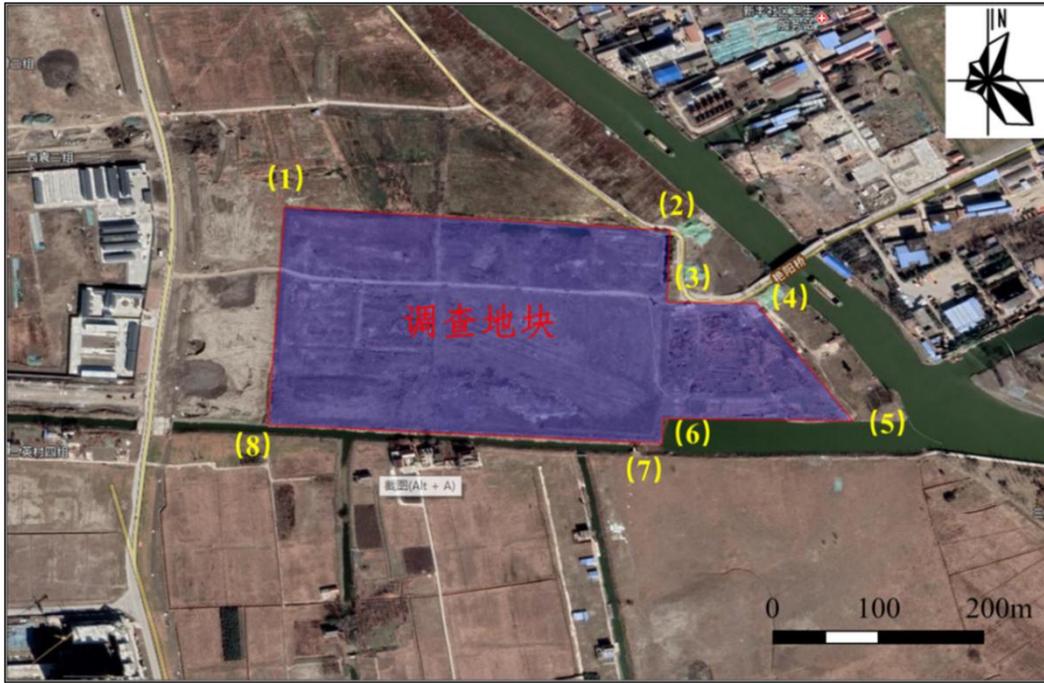
图 2.2.1-1 地块范围图

盐城联孚石化有限公司西厂区地块位于盐城市亭湖区人民北路 239 号（串场河西、明灶沟北），占地面积约 181 亩。地块边界拐点坐标见表 2.2.1-1，地块范围示意图见图 2.2.1-1。

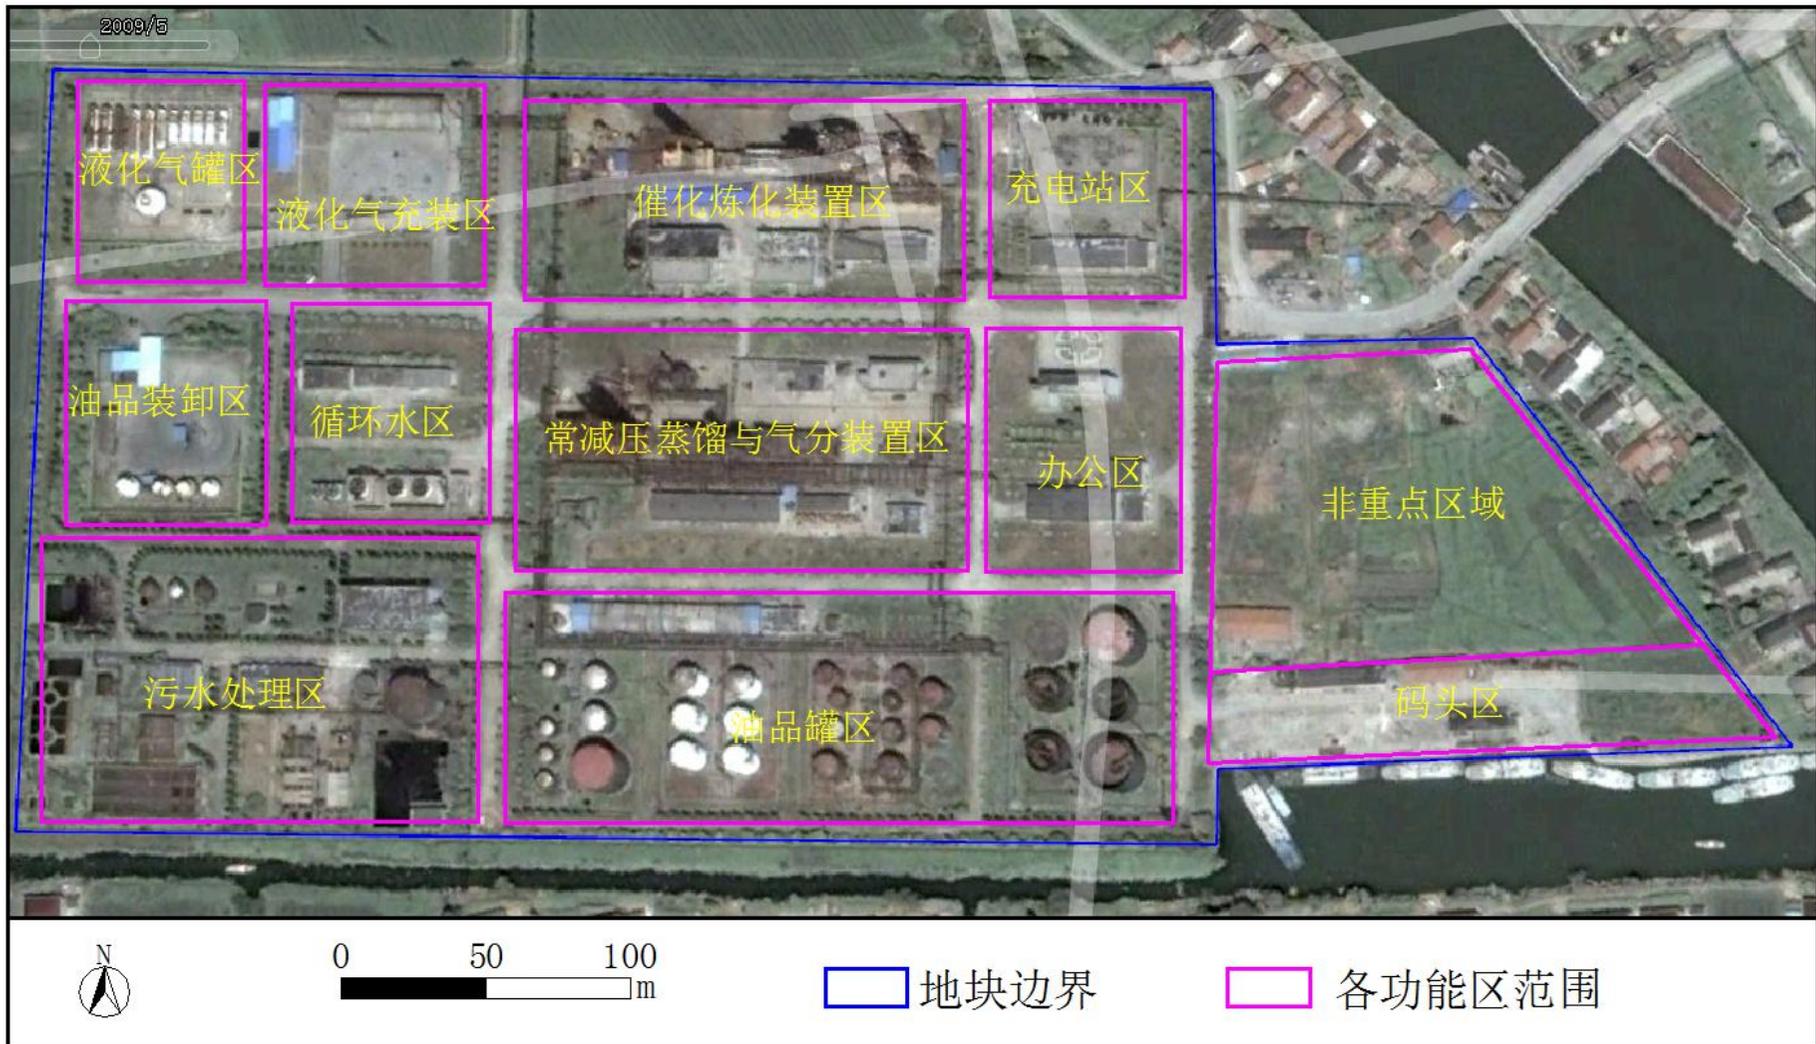
图 2.2.2-1 地块平面布置图

联孚石化厂区主要分为催化裂解装置区、常减压蒸馏与气分装置区、油品罐区、液化气罐区、公辅区、污水处理区、办公区、码头区及未利用空地。地块平面图详见下图。

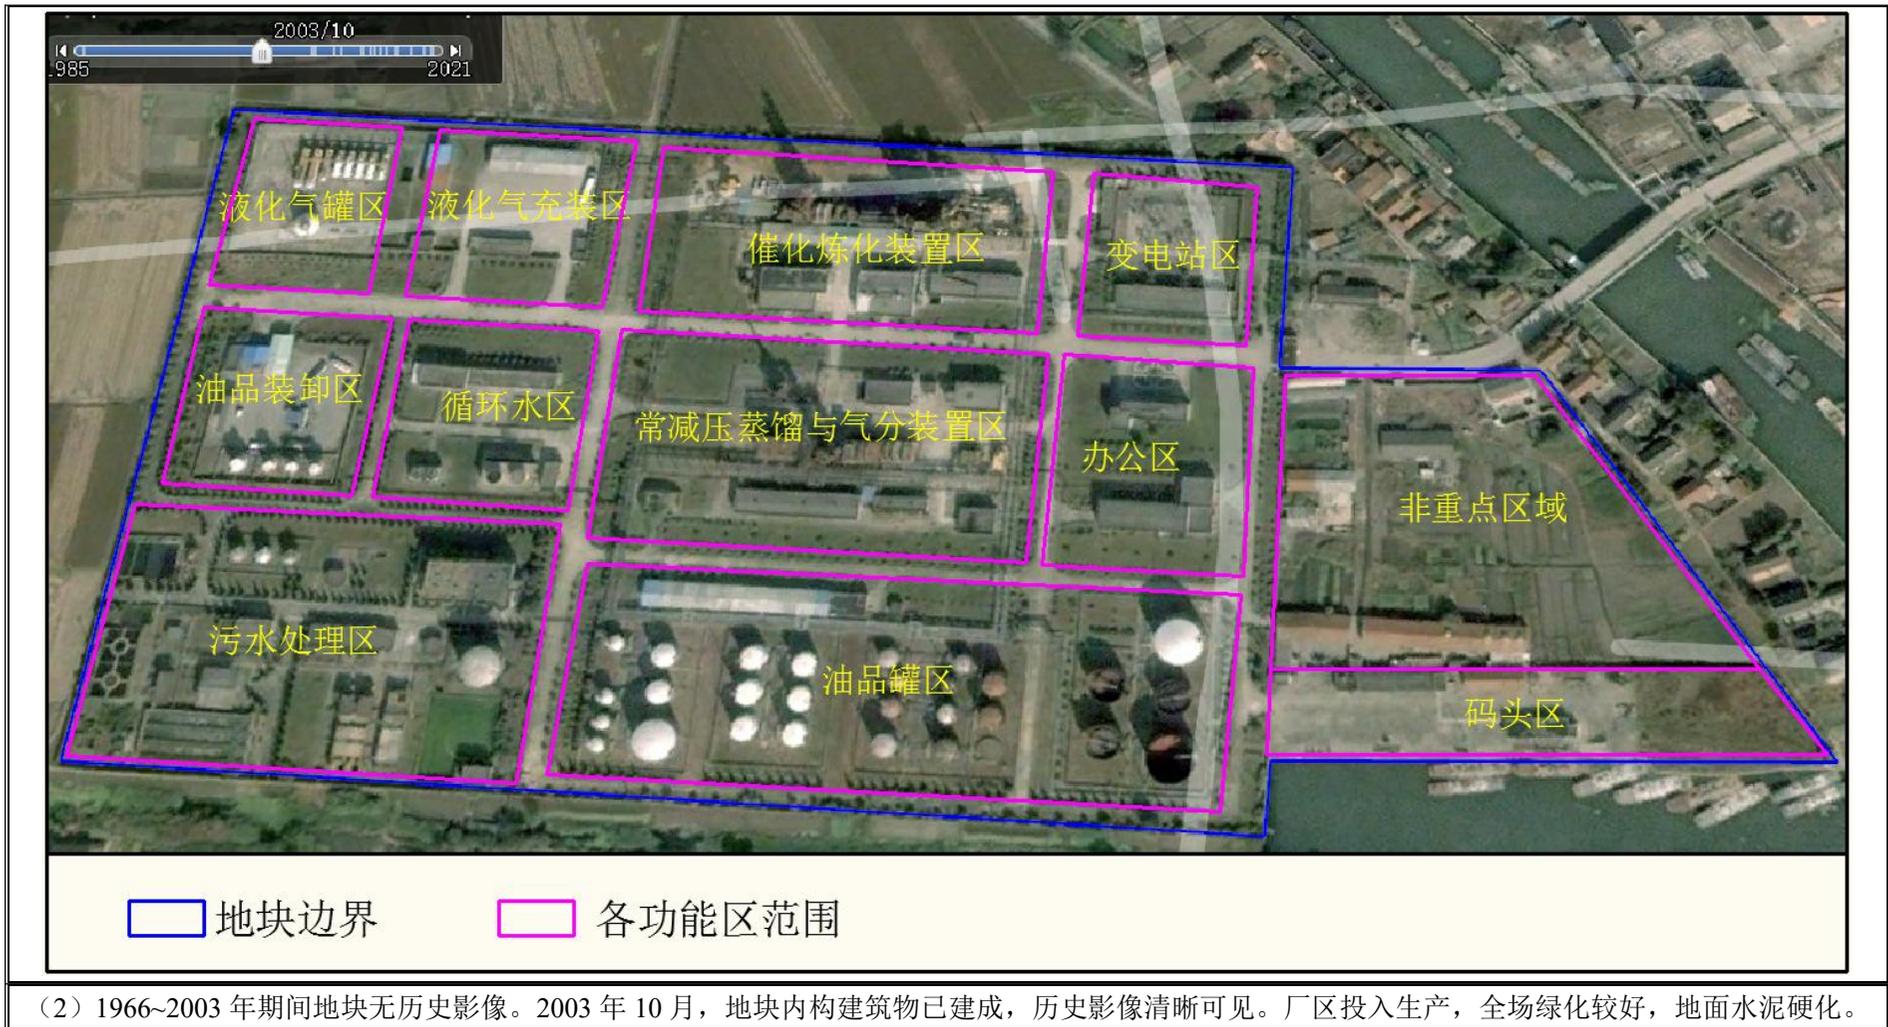
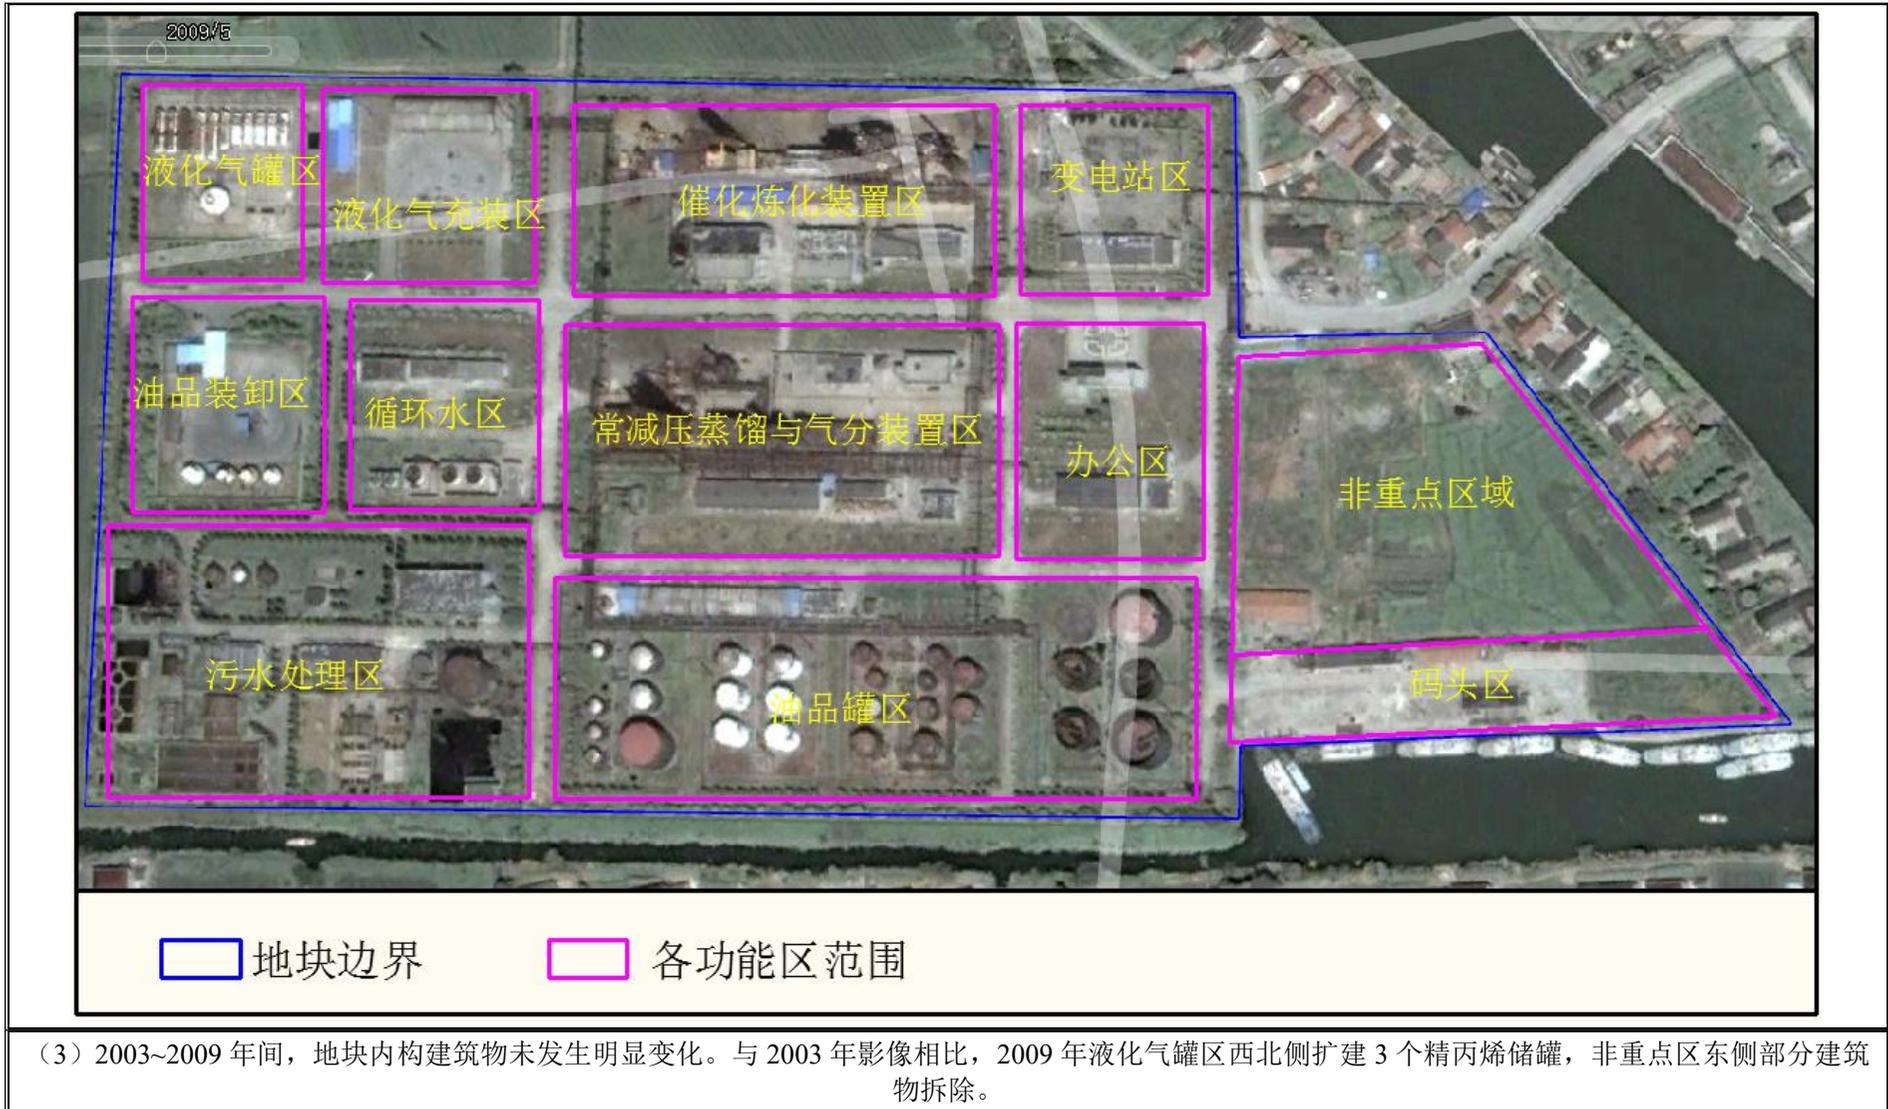
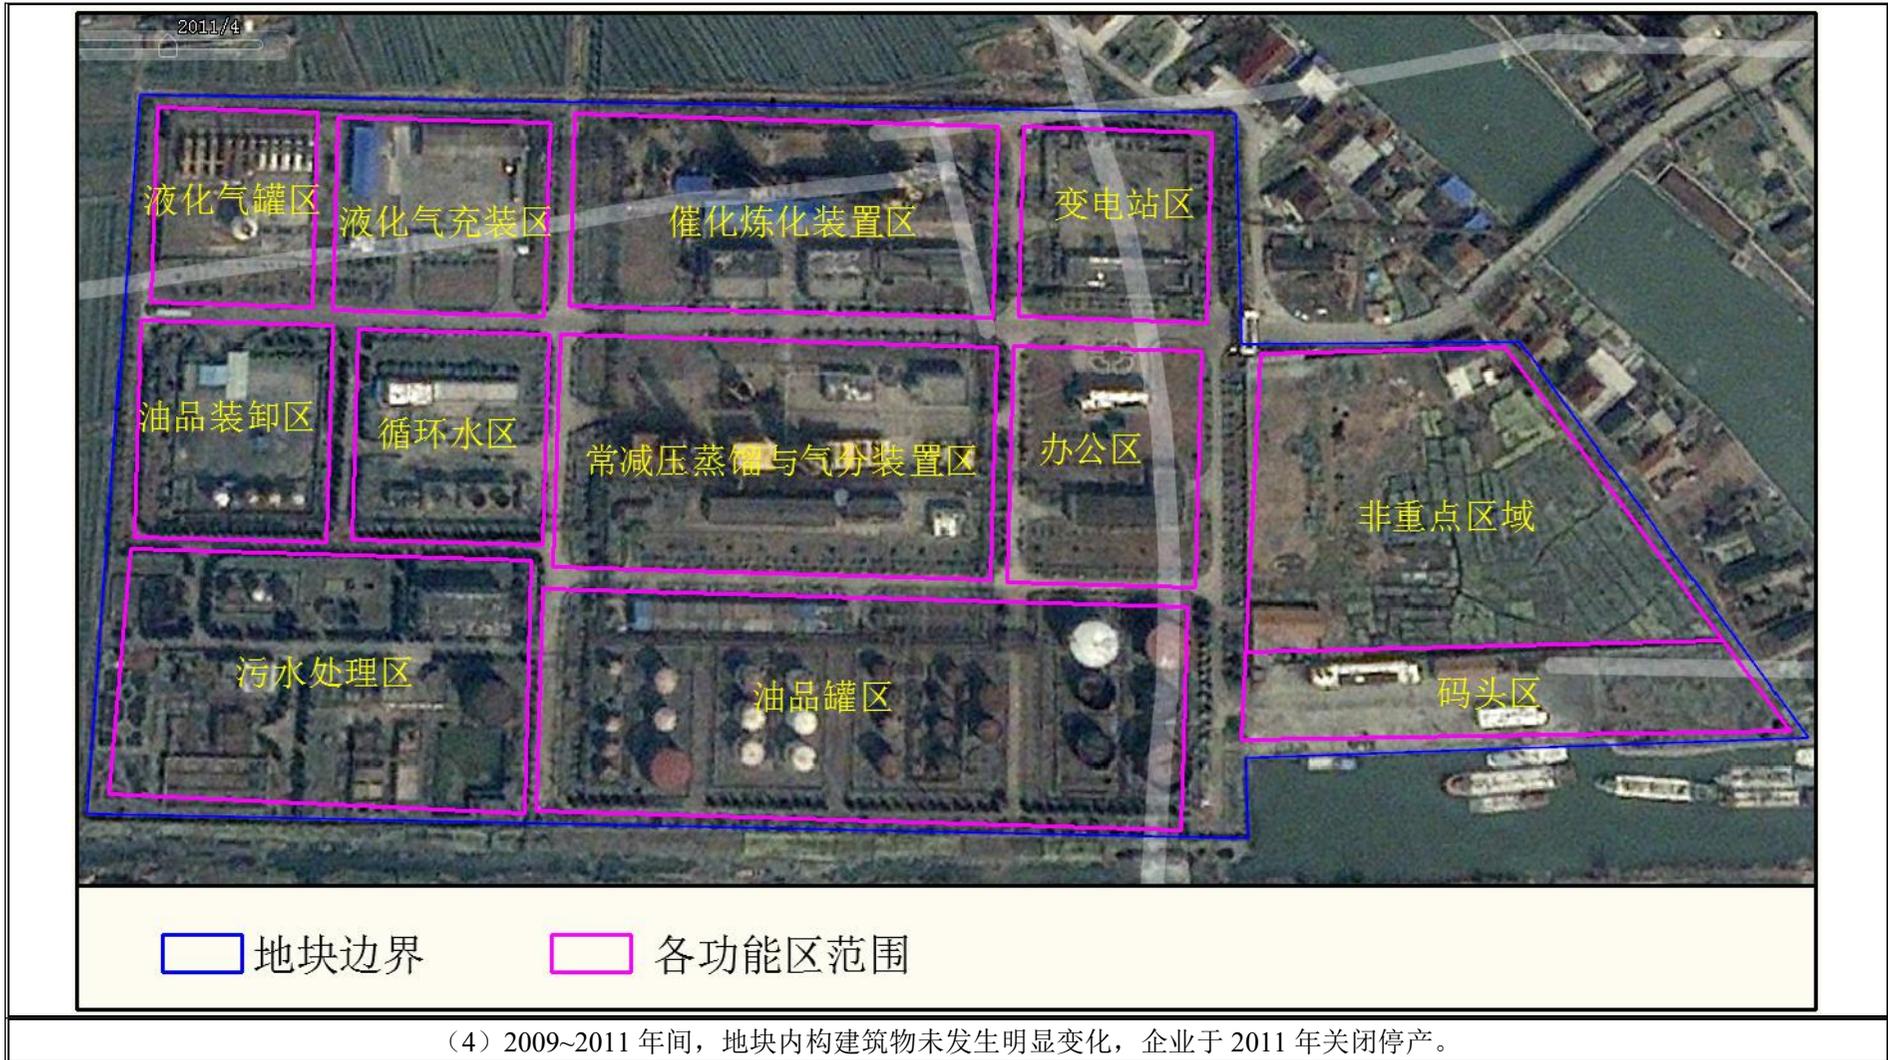
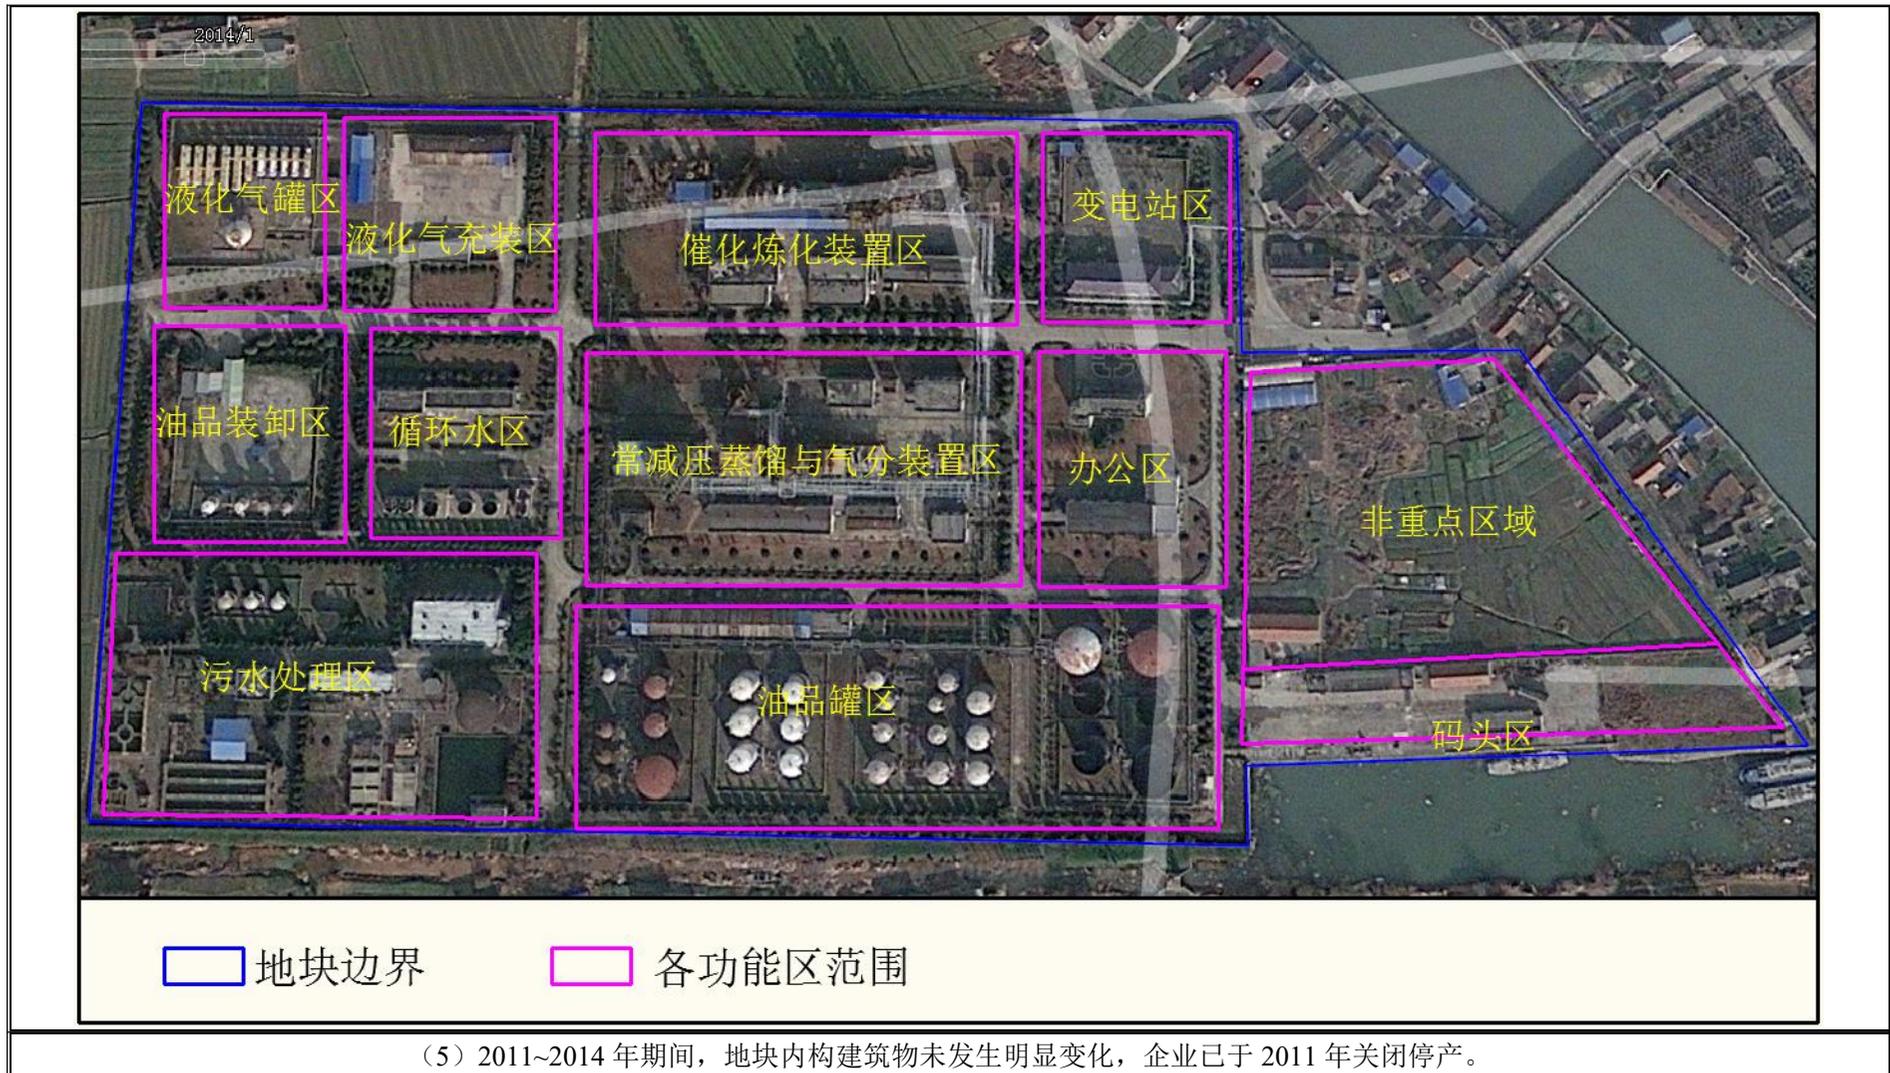
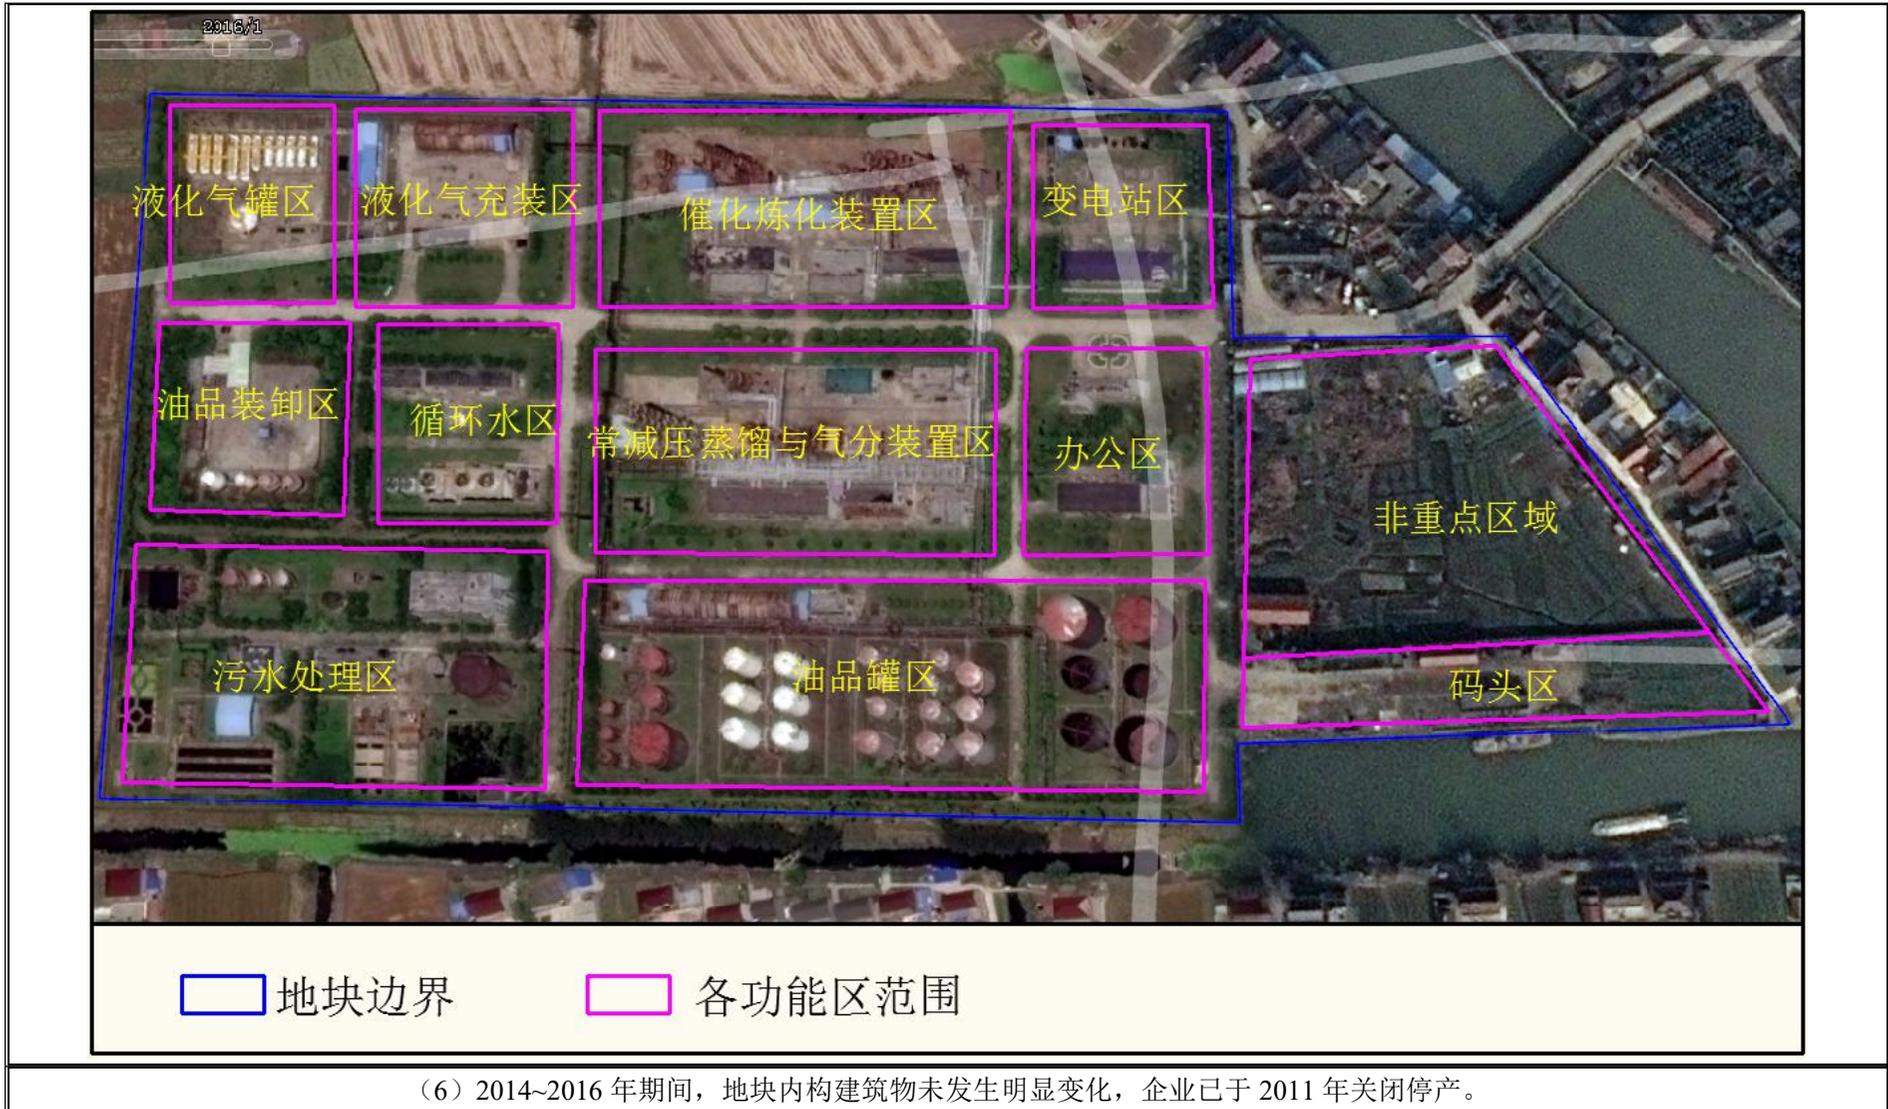
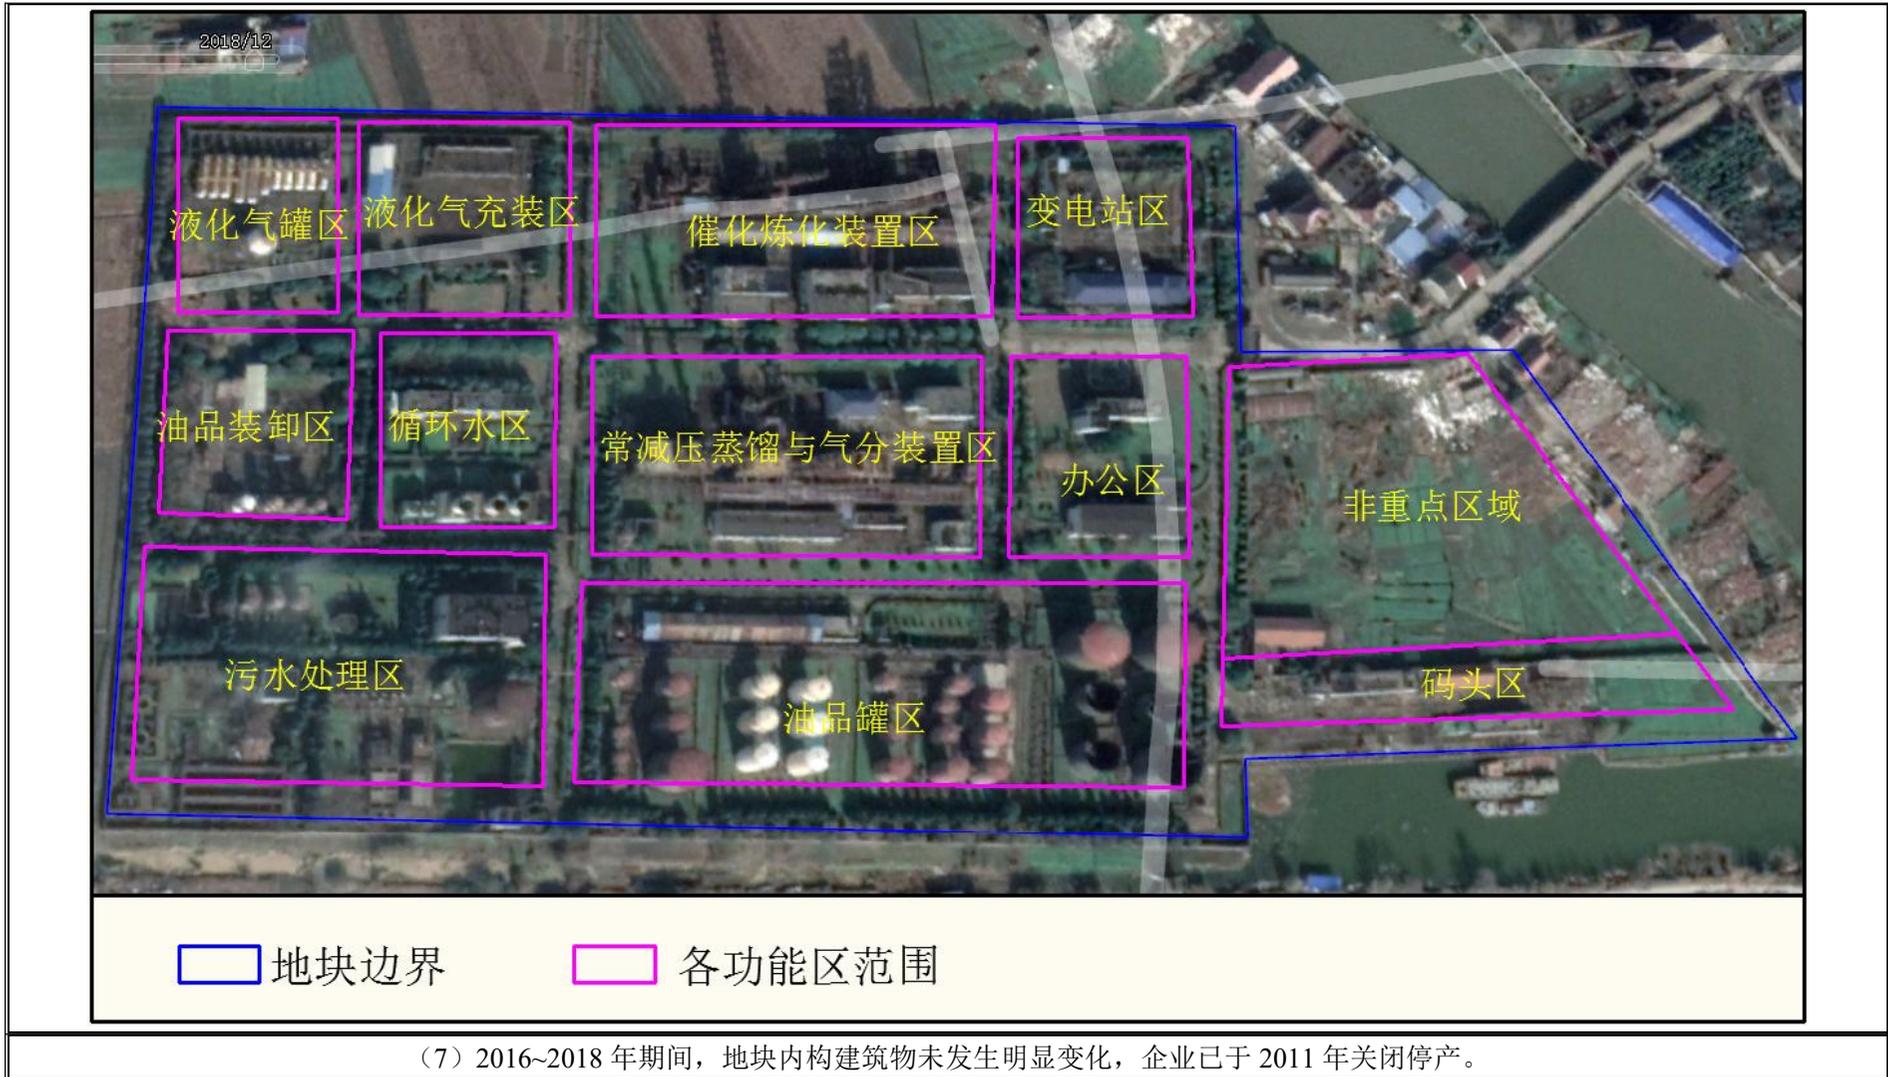
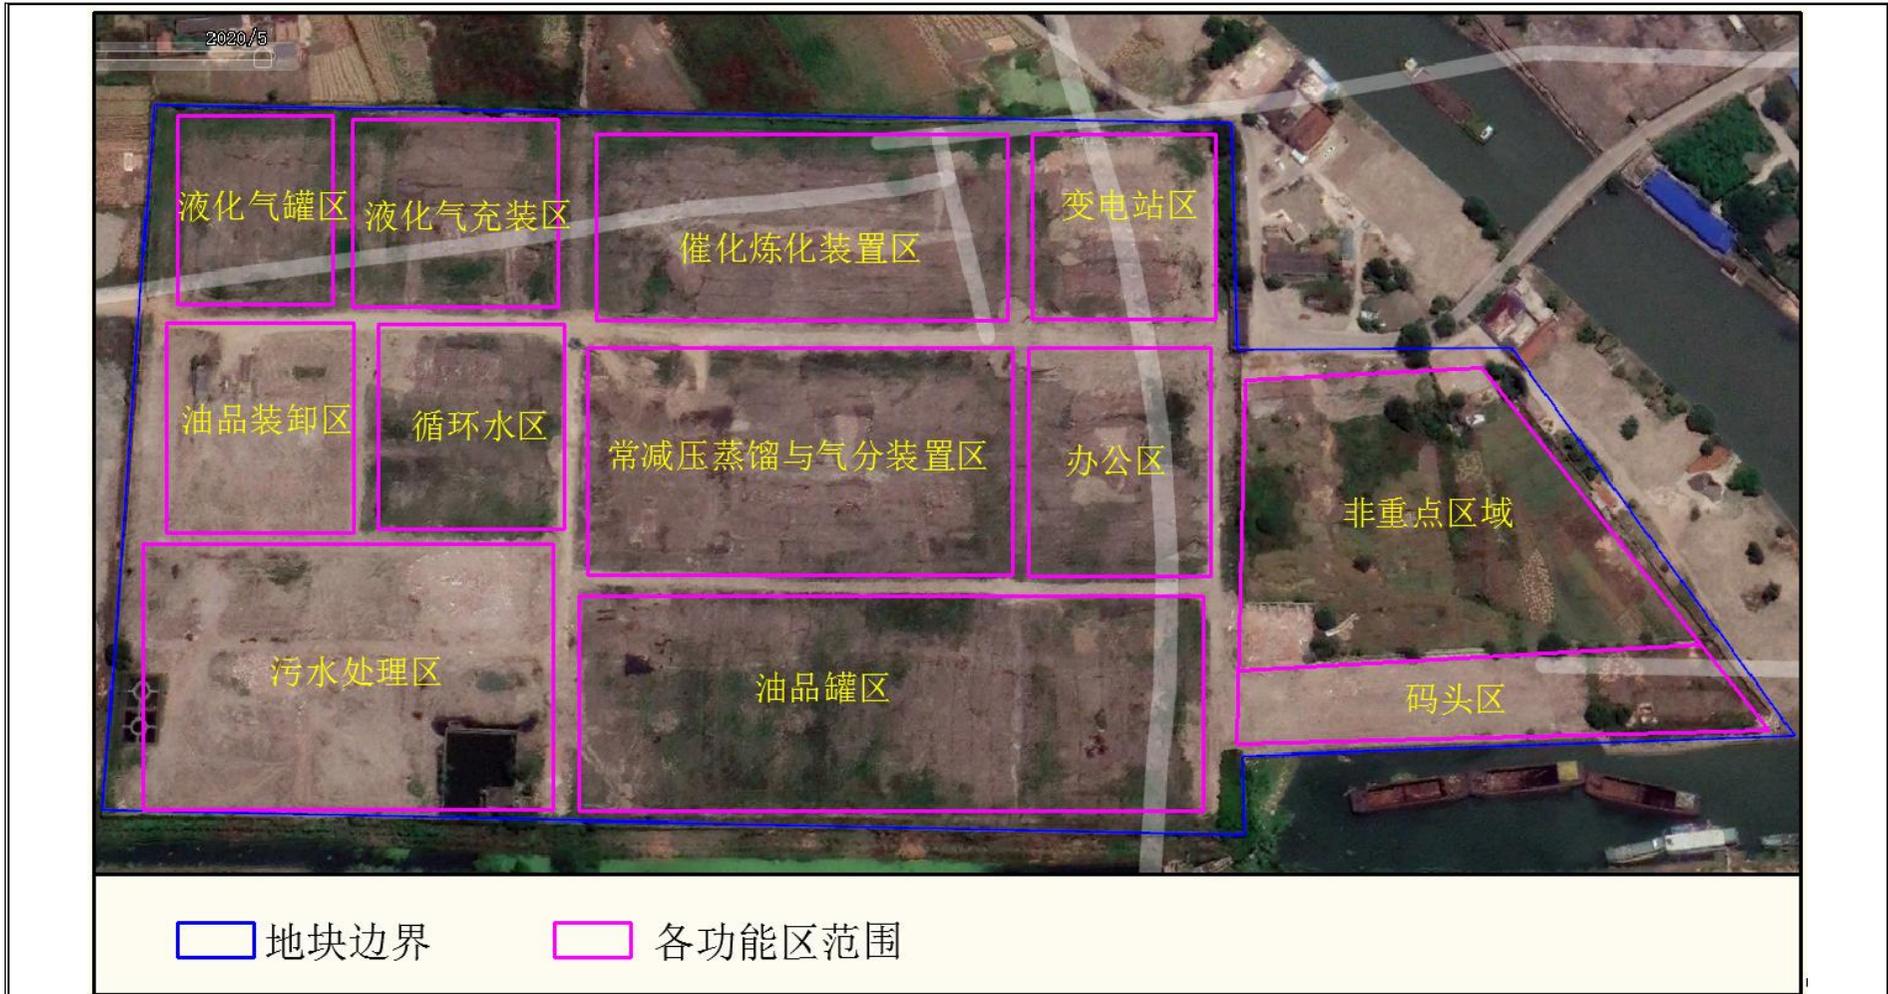
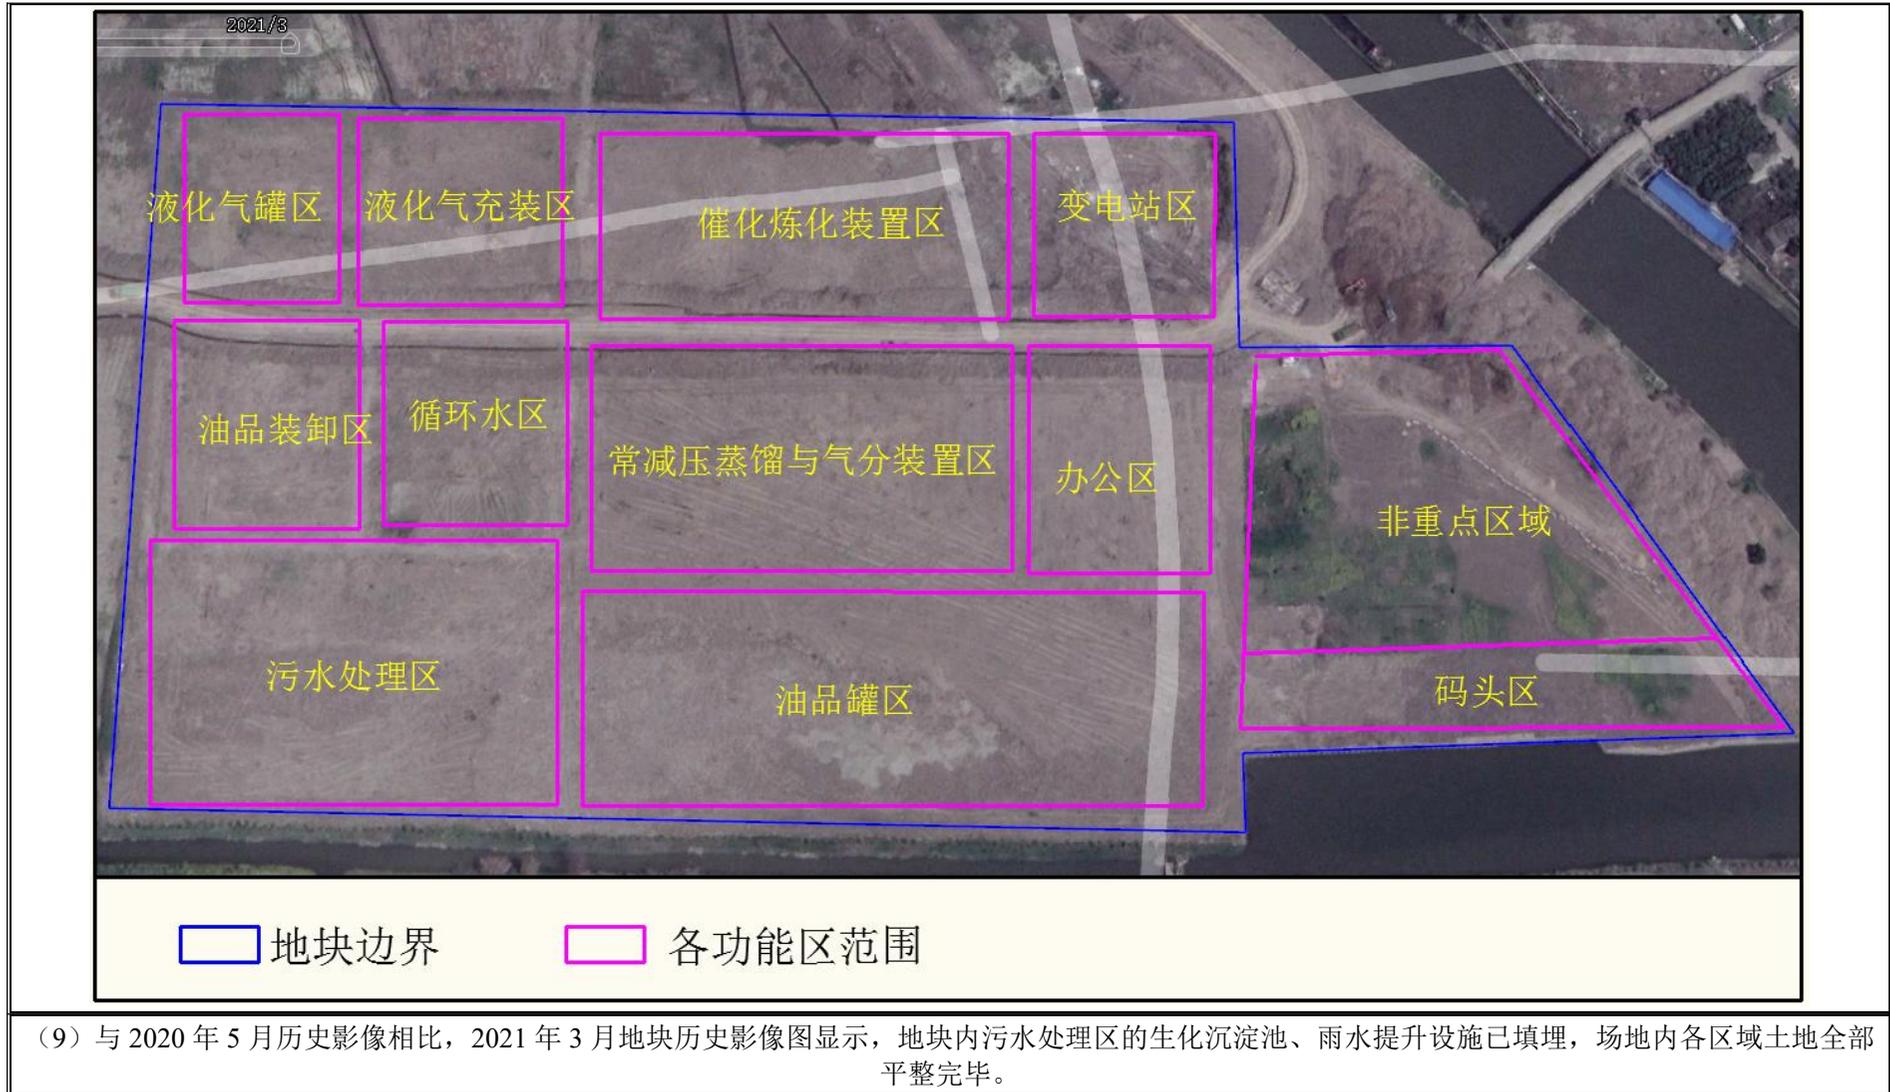
图 2.2.3-1 地块的历史影像

(8) 2020年5月地块历史影像图显示，地块内除污水处理区的生化沉淀池、雨水提升设施以及东侧大门未拆除以外，原有企业所有构建筑物、生产设施及产品均已拆除完毕。（说明：2020年12月，污水处理区的生化沉淀池、雨水提升设施已填埋，全场土地平整。）

根据地块 2003~2021 年历史卫星影像（见图 2.2.3-1，来自 Google Earth 及天地图多时相），历史变迁情况主要为：

历史变更情况影像见图 2.2.3-1。
