盐城联孚石化有限公司西厂区地块 修复项目修复范围变更方案

委托单位：盐城市新洋经济区管理委员会

编制单位：江苏科易达环保科技股份有限公司

二〇二三年三月

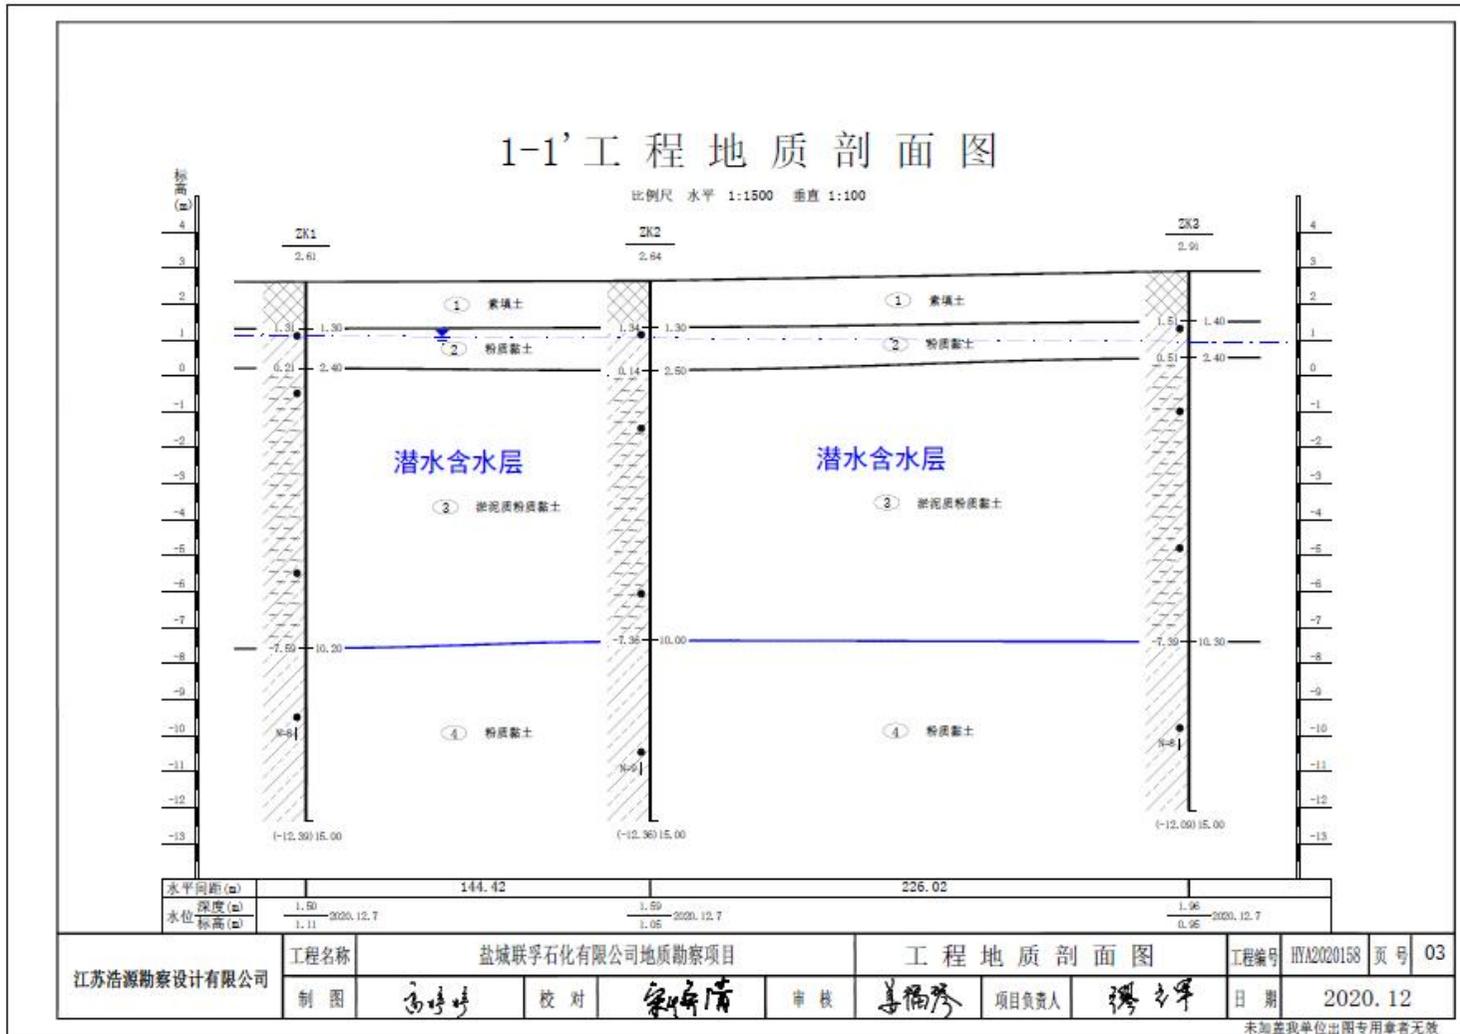
图 2.2.5-1 工程地质剖面图

对勘探控制深度为 15.0m 揭露的土体，据土层的地质时代、成因类型、岩性、分布埋藏特征和物理力学性质指标，将场地勘探深度范围内土体划分 4 个工程地质层，现将地基土的构成与特征自上而下分述如下：

第 1 层素填土 (Q4ml)：灰色，湿，松散，主要成分为黏性土，上部含植物根系，局部夹砖石块，土质不均匀。层厚 1.10~5.80 米，层顶标高 2.12~2.91 米。全场分布。属黏壤土质地。

第 2 层粉质黏土 (Q4m)：灰色，饱和，软-可塑，无摇震反应，稍有光泽，干强度中等，韧性中等，土质较均匀。层厚 1.00~1.20 米，层顶标高 1.31~1.51 米，大部分布。属黏壤土质地。

第 3 层淤泥质粉质黏土 (Q4m)：灰色，饱和，流塑，局部夹少量的粉土薄层（单层厚 3~5cm 不等），稍有光泽，无摇振反应，中等干强度，中等韧性，土质不均匀。层厚 4.10~8.50 米，层顶标高 -3.21~1.11 米，全场分布。属黏壤土质地。

第 4 层粉质黏土 (Q4m)：灰色，饱和，可塑，局部软塑，无摇

震反应，稍有光泽，干强度中等，韧性中等，土质较均匀。层厚4.70~5.50米，层顶标高-7.59~-7.03米，全场分布。属黏壤土质地。

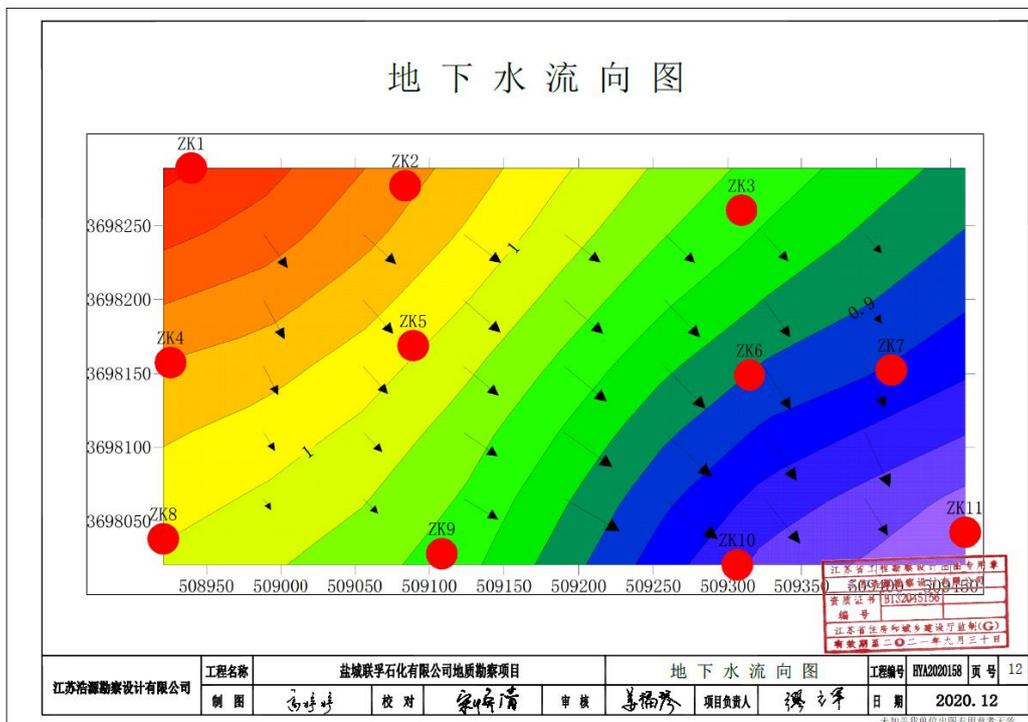
图 2.2.7-1 地块地下水流程图

根据地下水流向图，地下水流向为自西北流向东南(汇入串场河)，水力梯度为 0.0004，流速约为 2.4×10^{-6} cm/s。污染物可能随地下水径流在 3 层淤泥质粉质黏土以上土体中迁移，因此将 1 层素填土、2 层粉质黏土、3 层淤泥质粉质黏土作为地下水调查的重点关注层。

地块地下水等水位线图见图 2.2.7-1。

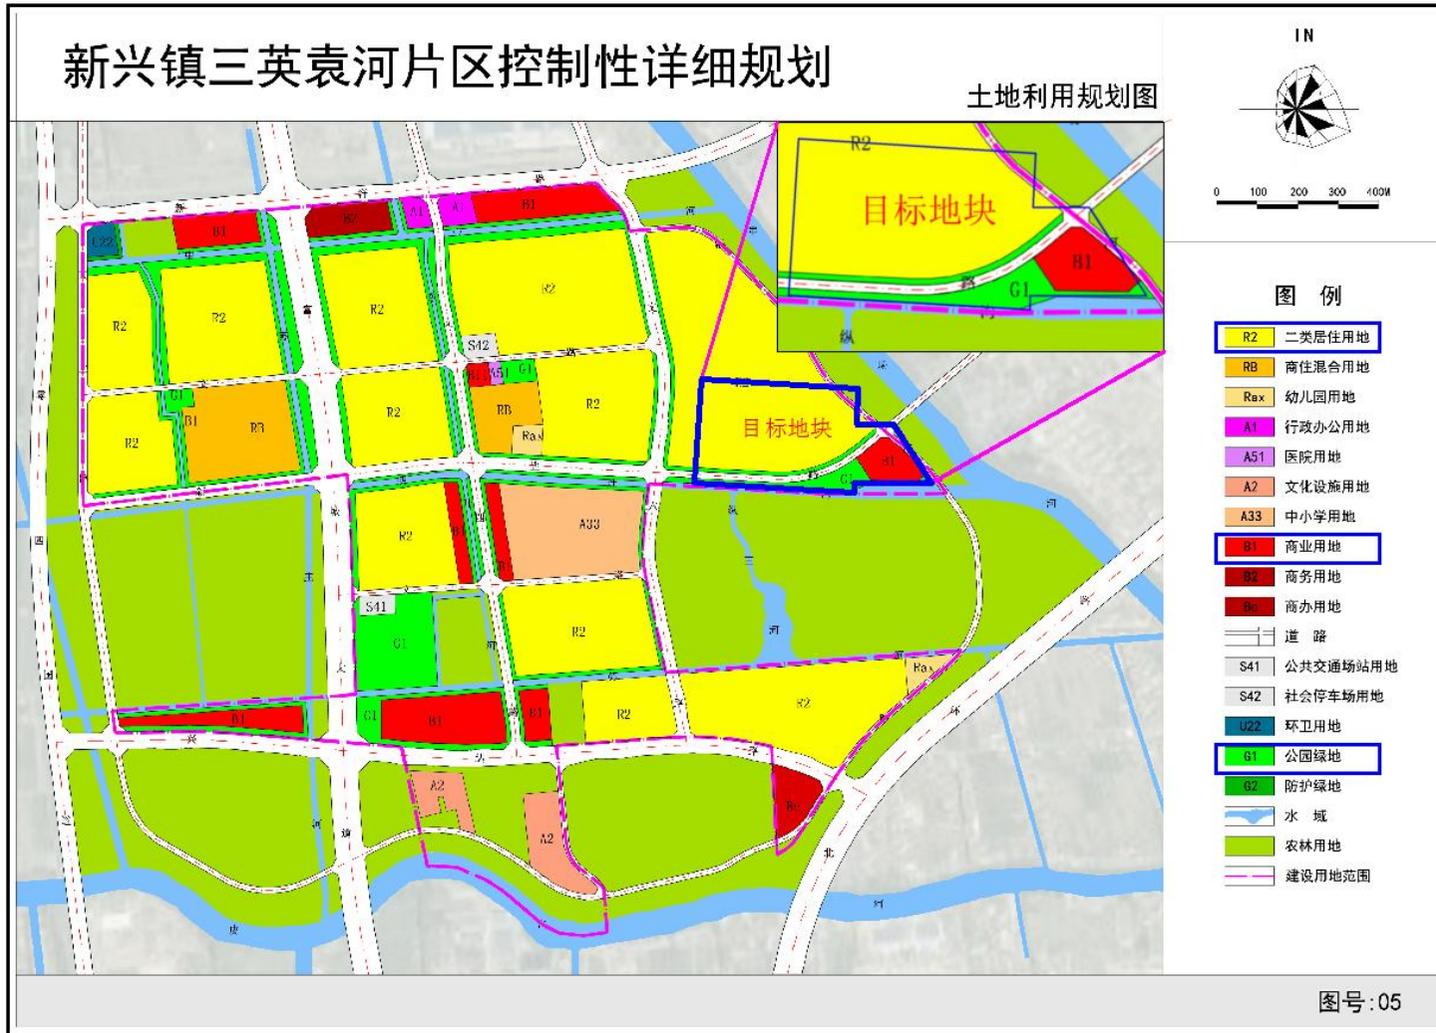
图 2.3-1 地块用地规划

根据《新兴镇三英袁河片区控制性详细规划图》（2018 年），见图 2.3-1，地块未来用地规划包括有二类居住用地（R2）、公园绿地（G1）、商业用地（B1）以及农林用地。经与盐城市自然资源和规划局亭湖分局确定，该地块最新规划拟调整为发展备用地，短期内

暂不开发利用（详见附件三）。因此，本地块按照（GB36600-2018）中第一类用地进行修复。

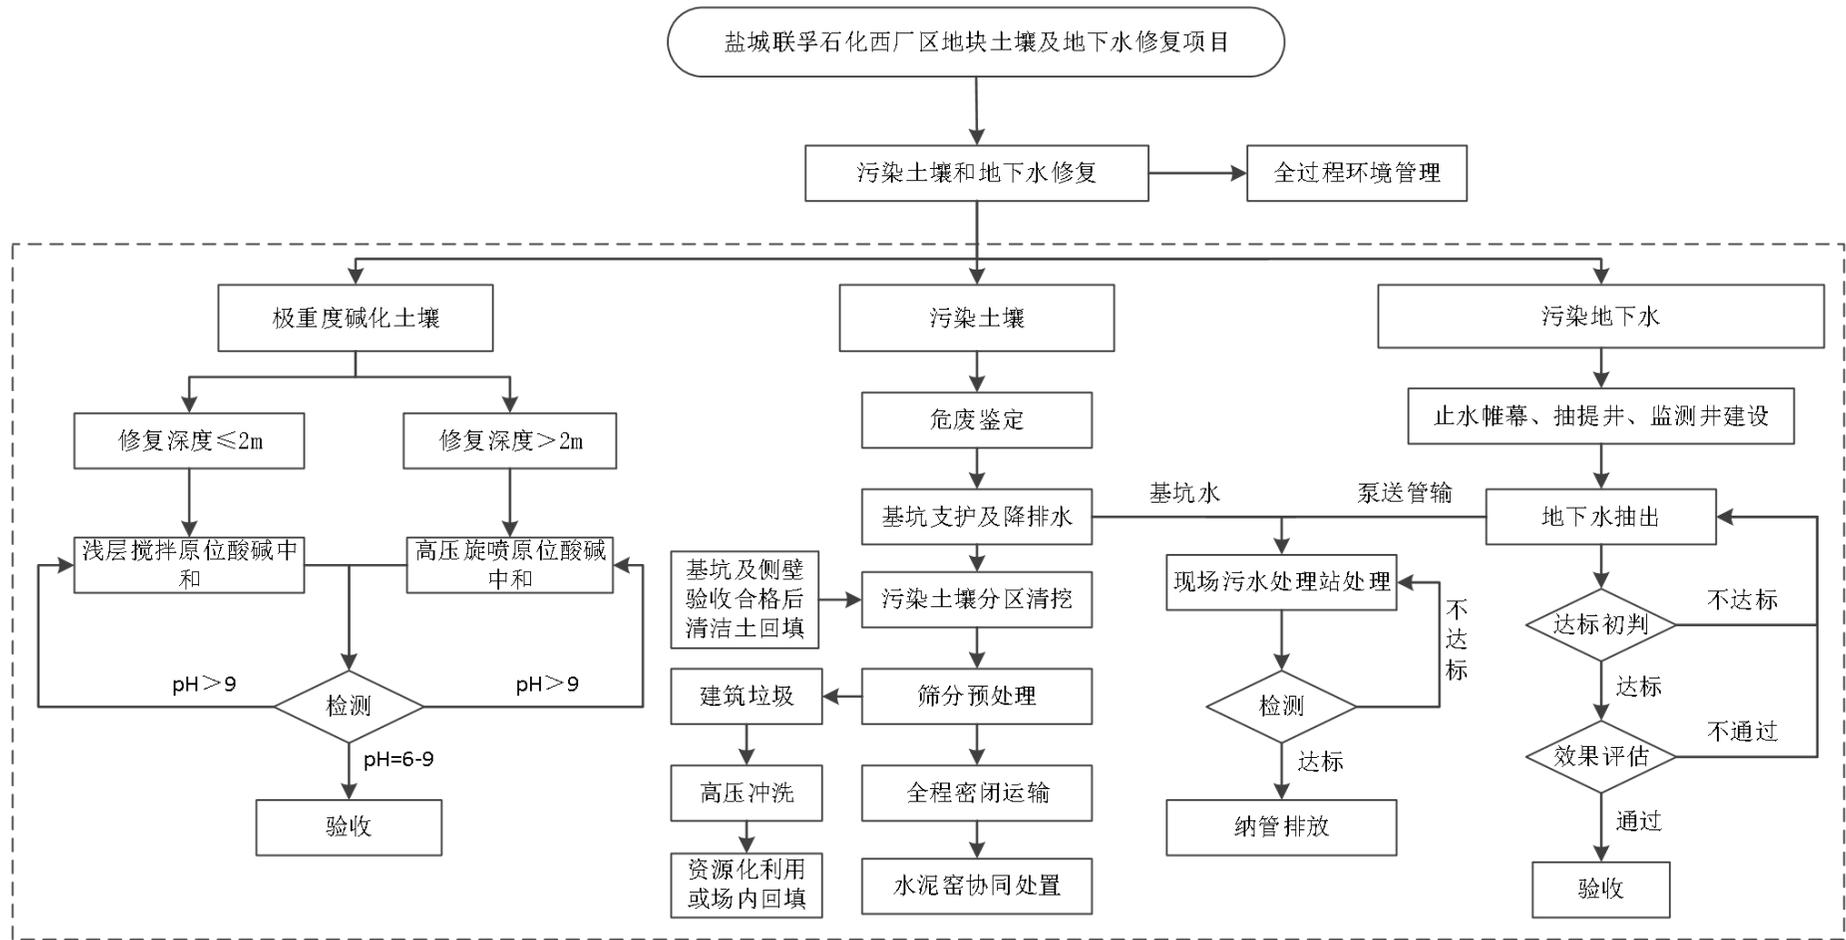
图 4.1.2-1 地块修复技术路线示意图

修复技术路线见图 4.1.2-1。

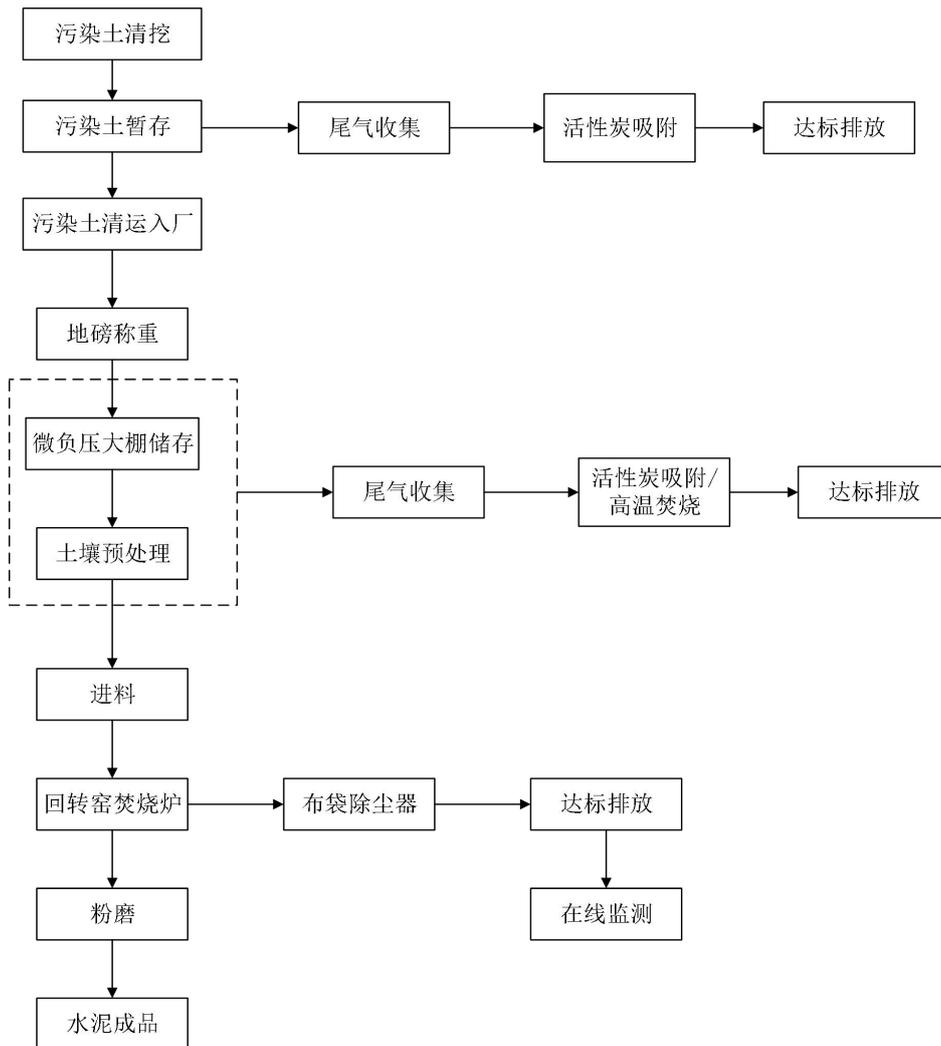
图 4.2.3-1 水泥窑协同处置污染土壤工艺流程图

以保证污染土壤中的有机农药完全燃烧和彻底分解。在水泥窑的高温条件下,污染土壤中的有机污染物迅速蒸发和气化,高温气流与高温、高细度、高浓度、高吸附性、高均匀性分布的碱性物料(CaO、CaCO₃、SiO₂、Al₂O₃、Fe₂O₃等)充分接触,有效地抑制酸性物质的排放,使得SO₂和Cl等有机化学成分化合合成无机盐类固定下来。

污染土壤暂存区地面需要进行防渗处理,覆盖系统配备收尘器和抽排气系统,防止污染土壤挥发出的污染气体或粉尘外逸扩散,确保临时存储过程中不对环境造成二次污染。污染土壤用专门的运输车辆从临时存储区域转运到生料磨车间,生料磨车间同样进行密封处理,并同时配备收尘器和抽排气系统。

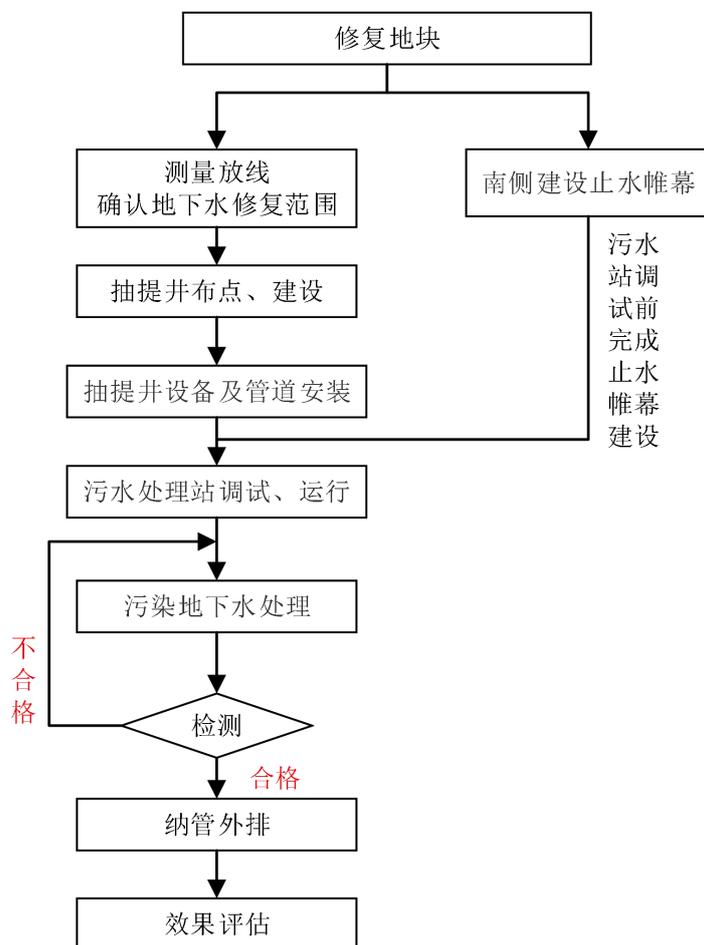
图 4.4-1 地下水抽出处理工艺流程图

本项目中地下水污染区域采用地下水抽出处理技术进行处理，地下水污染总面积约 17472.73m²，地下水修复深度为 10.30m，修复含水层厚度取潜水含水层平均厚度 8.63m。南部明灶沟与场地距离较近，

且水力联系密切，为防止抽水过程中南部明灶沟中地表水对地块地下水的补给，在场地南侧建设止水帷幕（采用三轴搅拌桩）阻隔系统。地下水修复工艺总流程见图 4.4-1。

①捕获区分析和优化系统设计：通过数学模型来计算捕获区、分析地下水流场、计算地下水抽出时间。对于相对复杂的污染地下水含水层，通过数学模型可以模拟抽出处理方法、设计地下水监测系统和监测频率。

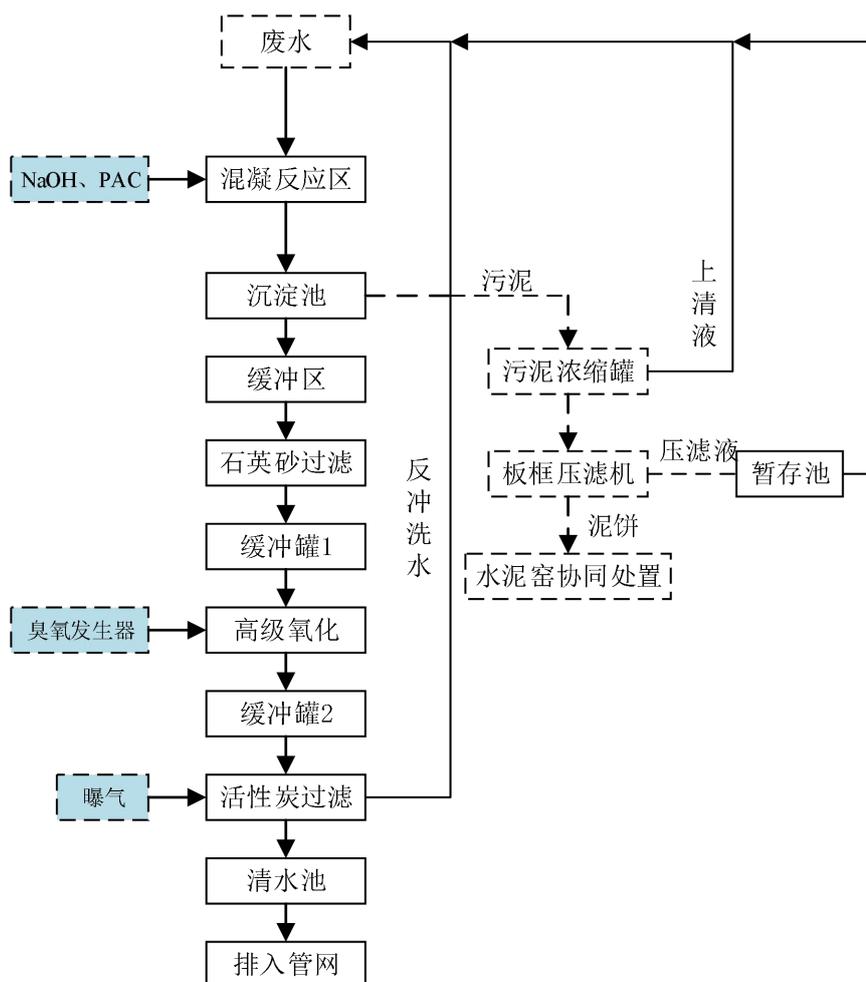
图 4.4-2 污水处理工艺流程图

施工废水主要包括施工过程中产生的污染水、污染地下水、基坑降水、基坑积水及修复区降水。

采用“混凝池+沉淀池+石英砂过滤器+高级氧化池+活性炭过滤器”的处理工艺对废水进行处理，本项目施工废水处理工艺流程如下图所示。

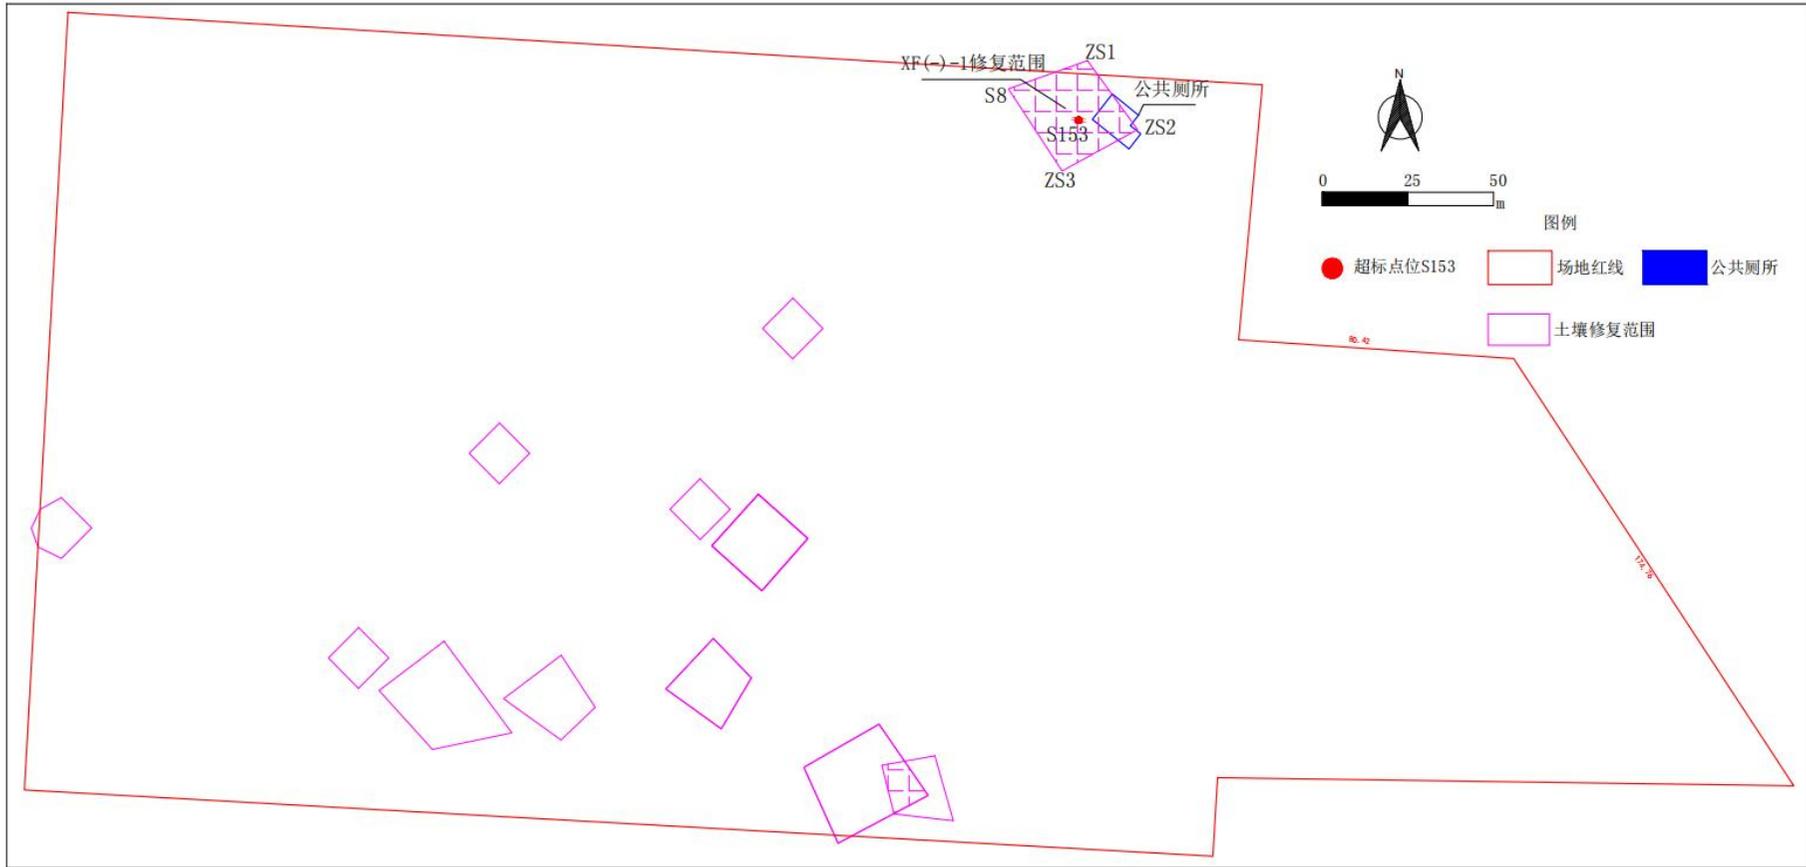
图 5.1-2 XF (一) -1 修复范围与公厕位置图

经施工单位与监理单位现场测量，公厕与土壤污染区域 XF(一)-1 区块有部分重合，重合区域的面积约 109.55 m²，污染深度为 1.0m。

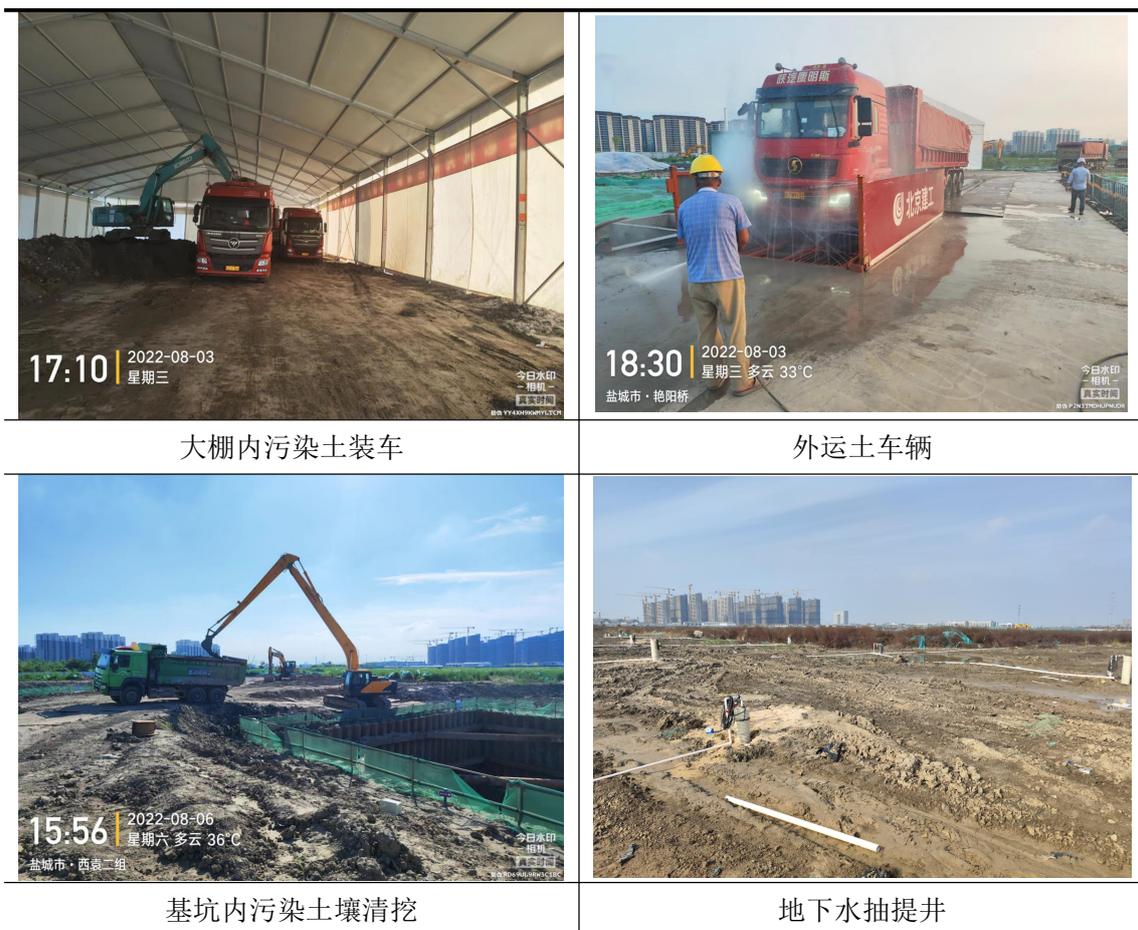
图 5.2-1 地块内修复施工过程中及公厕部分照片

大棚内污染土装车

外运土车辆

基坑内污染土壤清挖

地下水抽提井

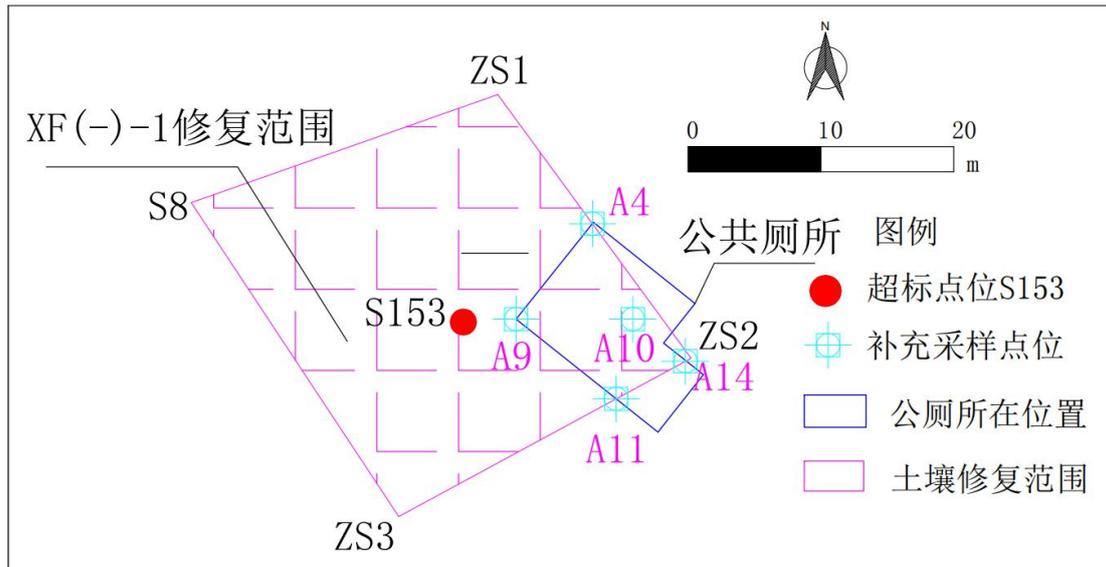
图 5.3-1 补充调查采样布点图

补充调查共布设 5 个土壤采样点位，其中包括修复范围与公厕交界处的 4 个点位及公厕内部 1 个点位。本次补充调查采样点位布置图如下图所示。

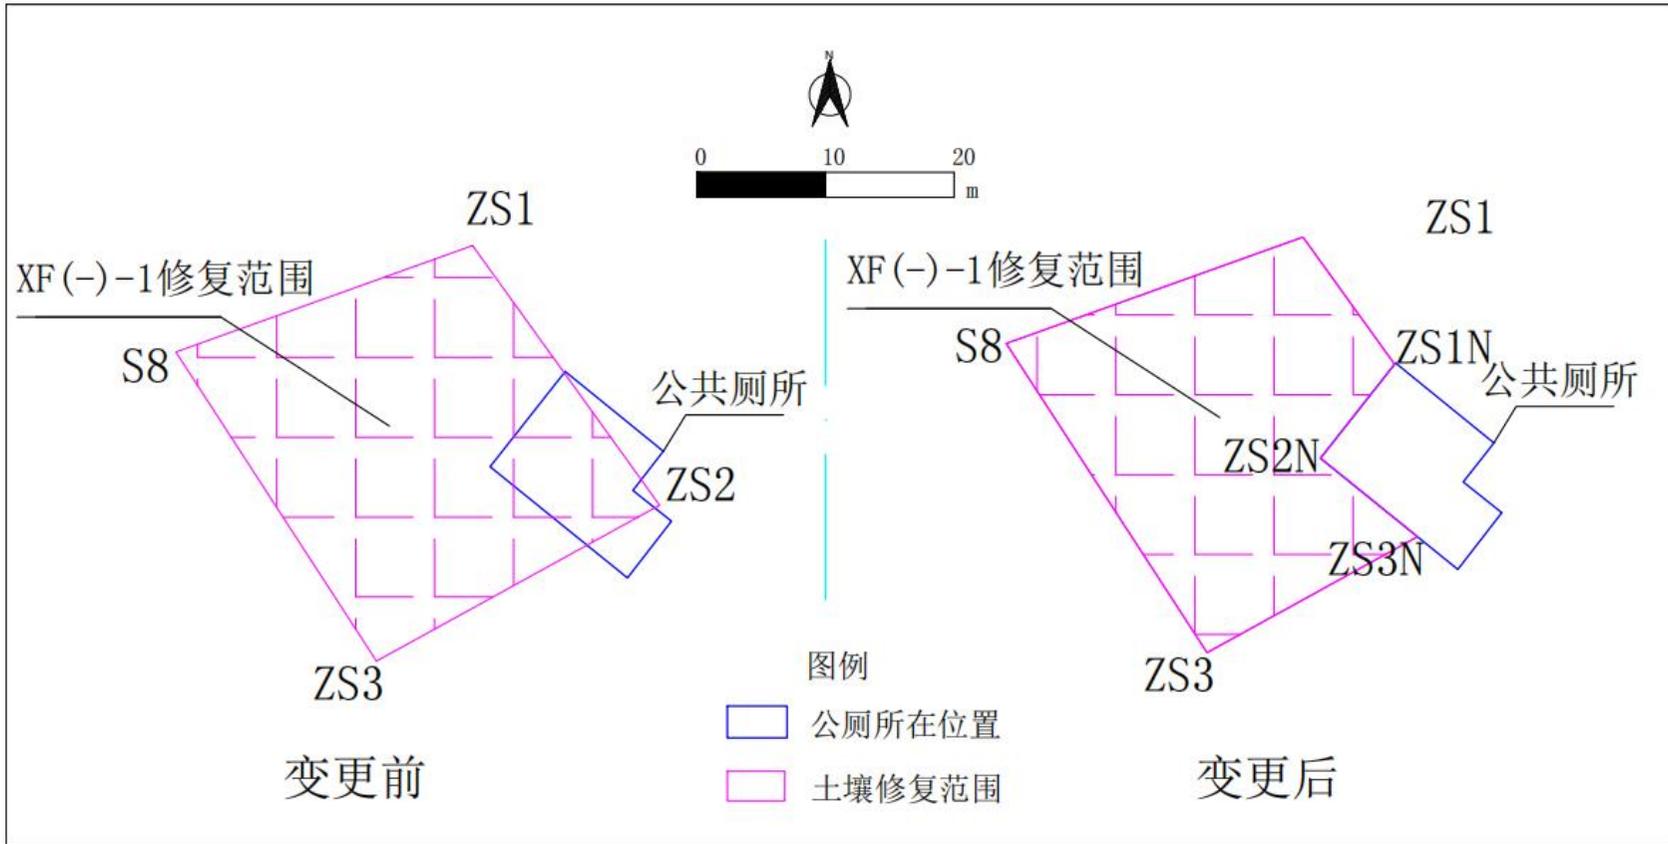
图 6.1-1 XF（一）-1 变更前后修复范围对比

| 地块 | 类别 | 变更前 | 变更后 | 备注 |
|---|---|---|---|---|
| | 修复方量（m ³ ） | 833.711 | 724.161 | 变更后修复方量减少 109.55 |
| 总污染土壤修复 | 修复方量（m ³ ） | 7569.29 | 7459.74 | 变更后总修复方量减少 109.55 |

本次方案变更内容包含：（1）原 XF（一）-1 修复范围内公厕所占面积约 109.55 m² 不进行修复。（2）原 XF（一）-1 修复区域主要为重金属锑污染，修复深度为 1 m，原计划采取水泥窑协同处置修复技术。修复范围变更后，水泥窑协同处置量减少 109.55 m³，变更后水泥窑协同处置量为 7459.74 m³（变更前水泥窑协同处置量为 7569.29 m³）。
