原盐城百汇香料有限公司地块 土壤污染状况初步调查报告

委托单位：江苏响水经济开发区管理委员会

调查单位：江苏科易达环保科技有限公司

二〇二二年七月

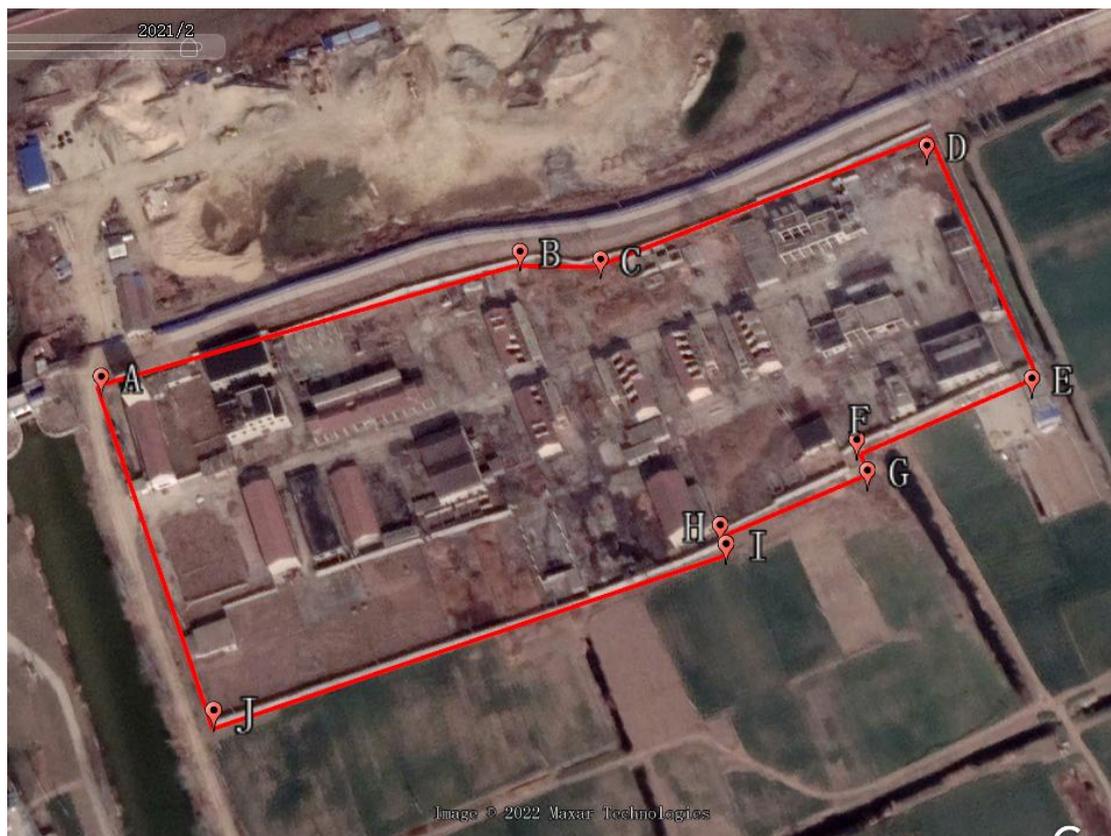
图 2.2-1 调查地块范围图

调查范围见图 2.2-1，图中所示影像为 2018 年卫星影像。调查范围拐点坐标（CGCS2000 坐标系）见表 2.2-1。

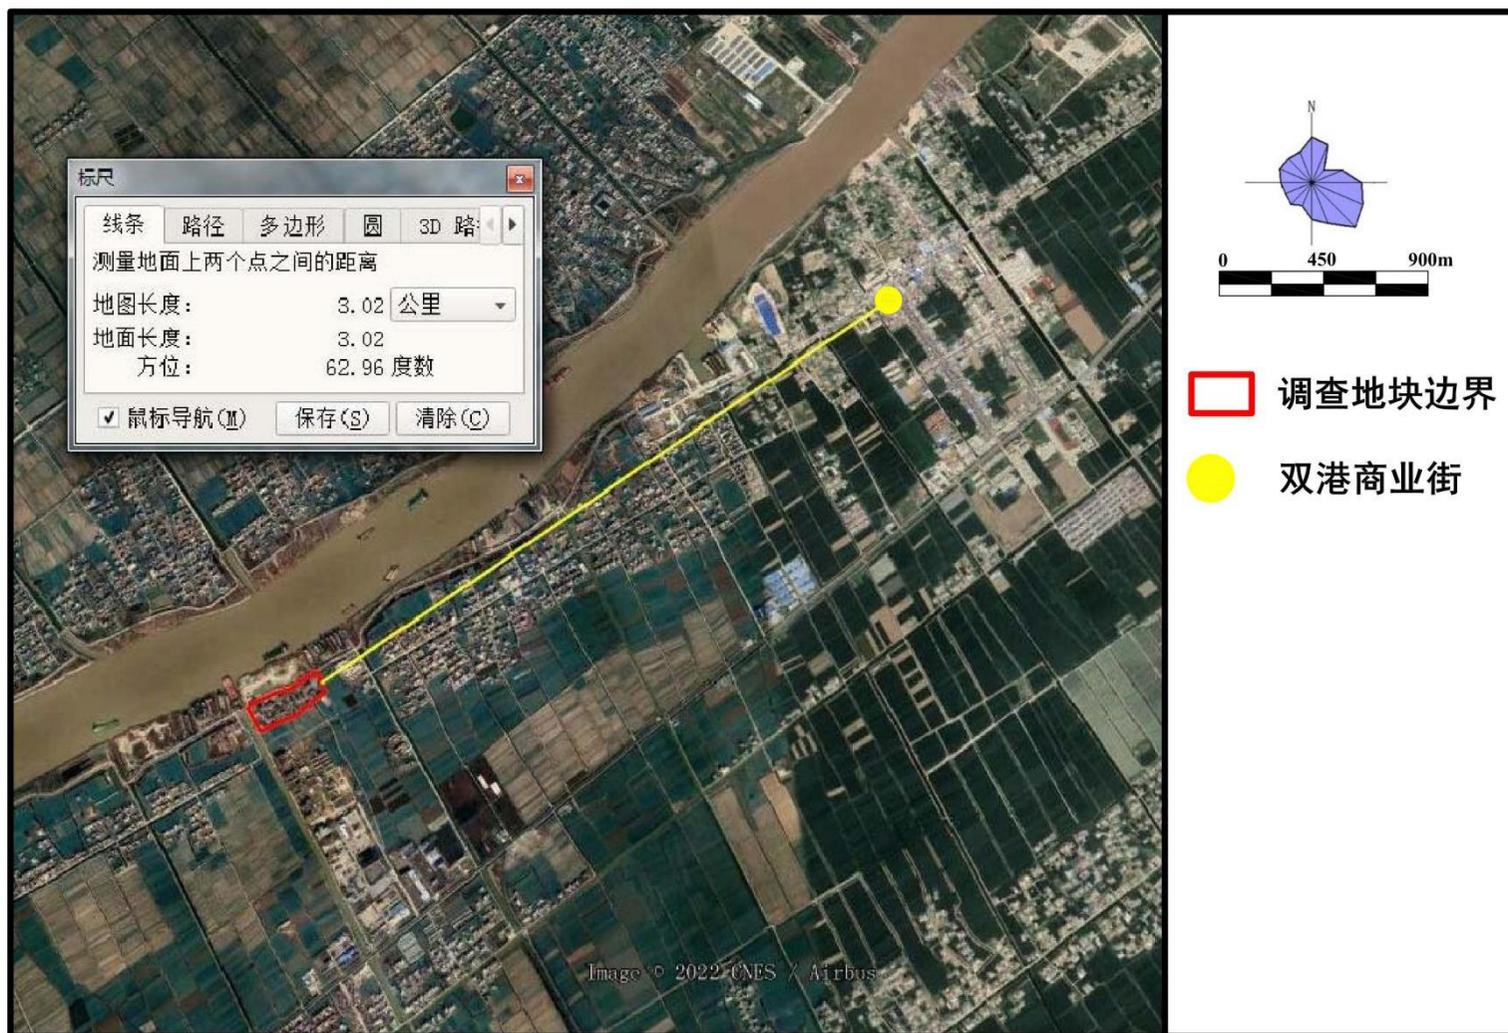
图 3.1.6-4 引用地勘资料与地块的关系

通过前期资料收集，确定该地块内并未开展过地质勘探工作；对于其地质和水文地质条件等情况，主要参考《双港商业街 15-22#楼岩土工程勘察报告》（勘察编号 201702X，见附件一）。该地块位于双港商业街西南侧（两地块相对位置关系见图 3.1.6-4），此范围内地质变化情况有限，同属同一个水文地质单元，具有一定的参考价值。

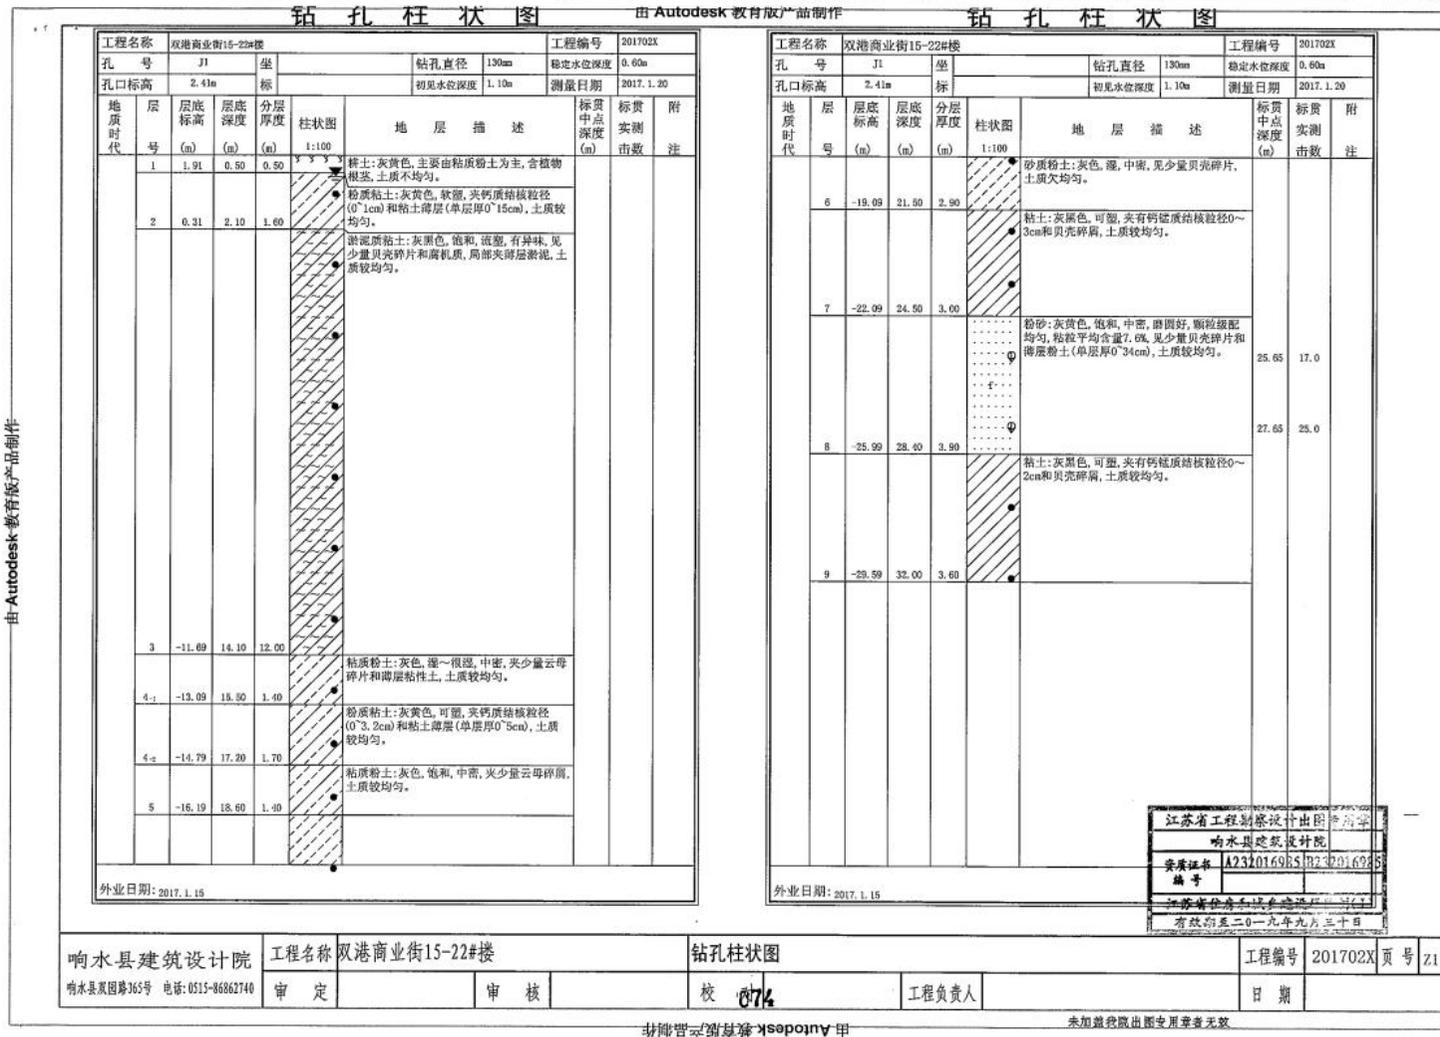
图 3.1.6-5 工程地质钻孔柱状图

根据《双港商业街 15-22#楼岩土工程勘察报告》（勘察编号 201702X），地块地层可分为如下 9 个工程地质土层，各层土体的性质简述如下：

1 层耕土：灰黄色，主要由粘质粉土为主，含植物根茎，土质不均匀。场区普遍分布，厚度：0.30-0.60m，平均 0.42m；层底标高：1.30-2.16m，平均 1.99m；层底埋深：0.30-0.60m，平均 0.42m。

2 层粉质粘土：灰黄色，软塑，夹钙质结核粒径(0-1cm)和粘土薄层(单层厚 0-15cm)，土质较均匀。场区普遍分布，厚度：1.00-2.10m，平均 1.62m；层底标高：-0.07--0.81m，平均 0.37m；层底埋深：1.40-2.50m，平均 2.04m。

3 层淤泥质粘土：灰黑色，饱和，流塑，有异味，见少量贝壳碎片和腐机质，局部夹薄层，土质较均匀。场区普遍分布，厚度：11.70-13.20m，平均 12.59m；层底标高：-12.77--11.44m，平均-12.32m；层底埋深：13.90--15.20m，平均 14.74m。

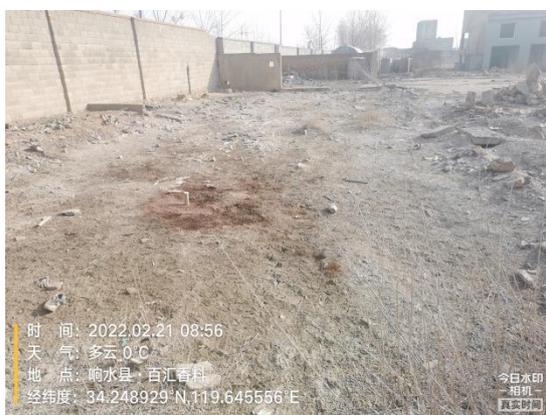
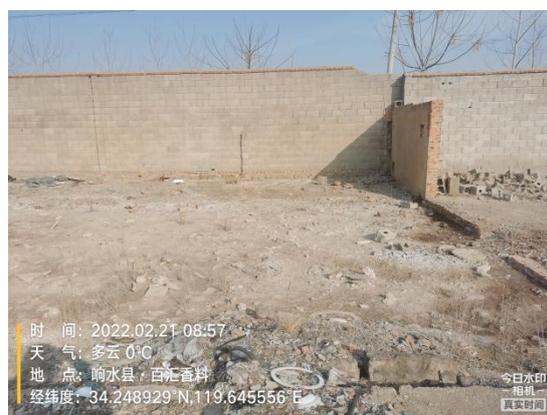
污水处理区

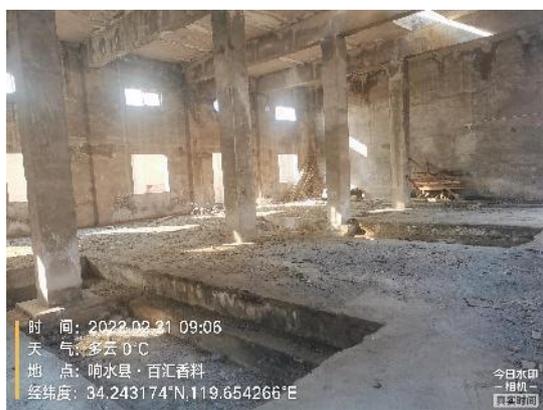
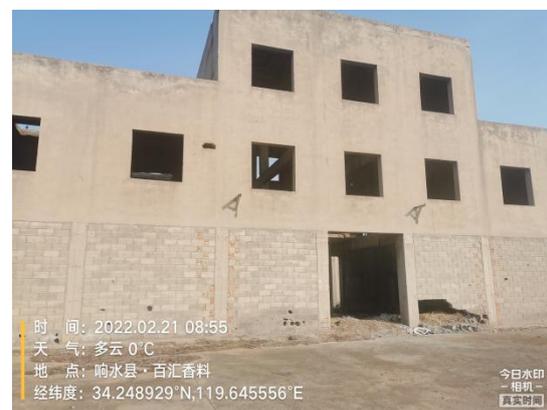
罐区及污水站西侧异常土壤照片

根据该地块污染物检出情况及周边人员访谈等资料收集分析, 该地块土壤、地下水超标污染因子为 1,2,3-三氯丙烷、苯、氯苯、石油烃 C₁₀-C₄₀, 根据百汇香料生产情况分析, 水杨醛产品生产原辅料中涉及苯酚、邻氯甲苯、二甲苯等物质, 由于企业生产时间较早, 生产设备、车间等都不完善, 易发生跑冒滴漏等情况, 因此造成污染的可能性较大。根据超标点位位置 S6、GW1、GW2、GW5 分析, 超标点位分布在一车间、罐区、九车间及罐区西侧空地位置, 受历史生产情况影响较大, 易产生污染。

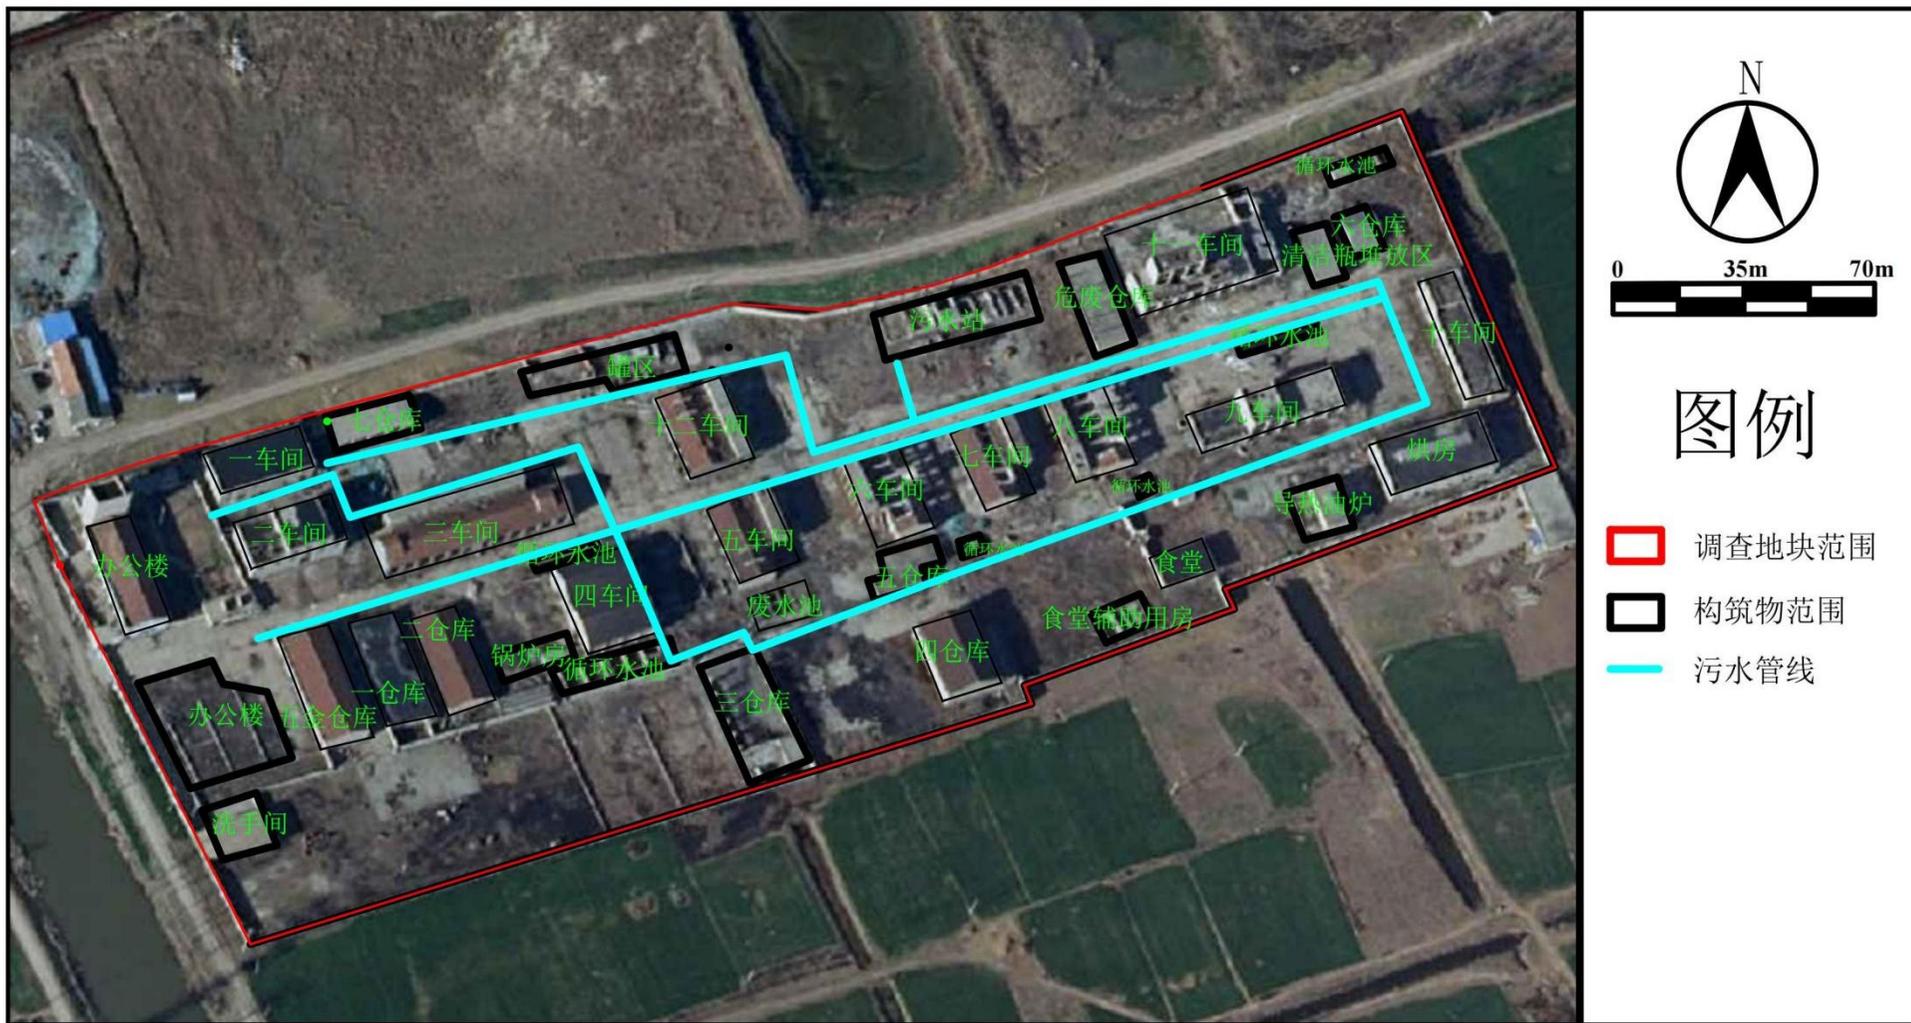
图 3.4.2-2 地块历史平面布置图

原百汇香料地块建构物主要包括办公楼、五金仓库、水杨醛生产车间、三氯化磷生产车间、五氧化二磷生产车间、三氯氧磷生产车间、化验室、循环水池、宿舍、污水处理站、罐区、危废仓库等，百汇香料地块污水池均为地上池，具体平面布局情况见下图。

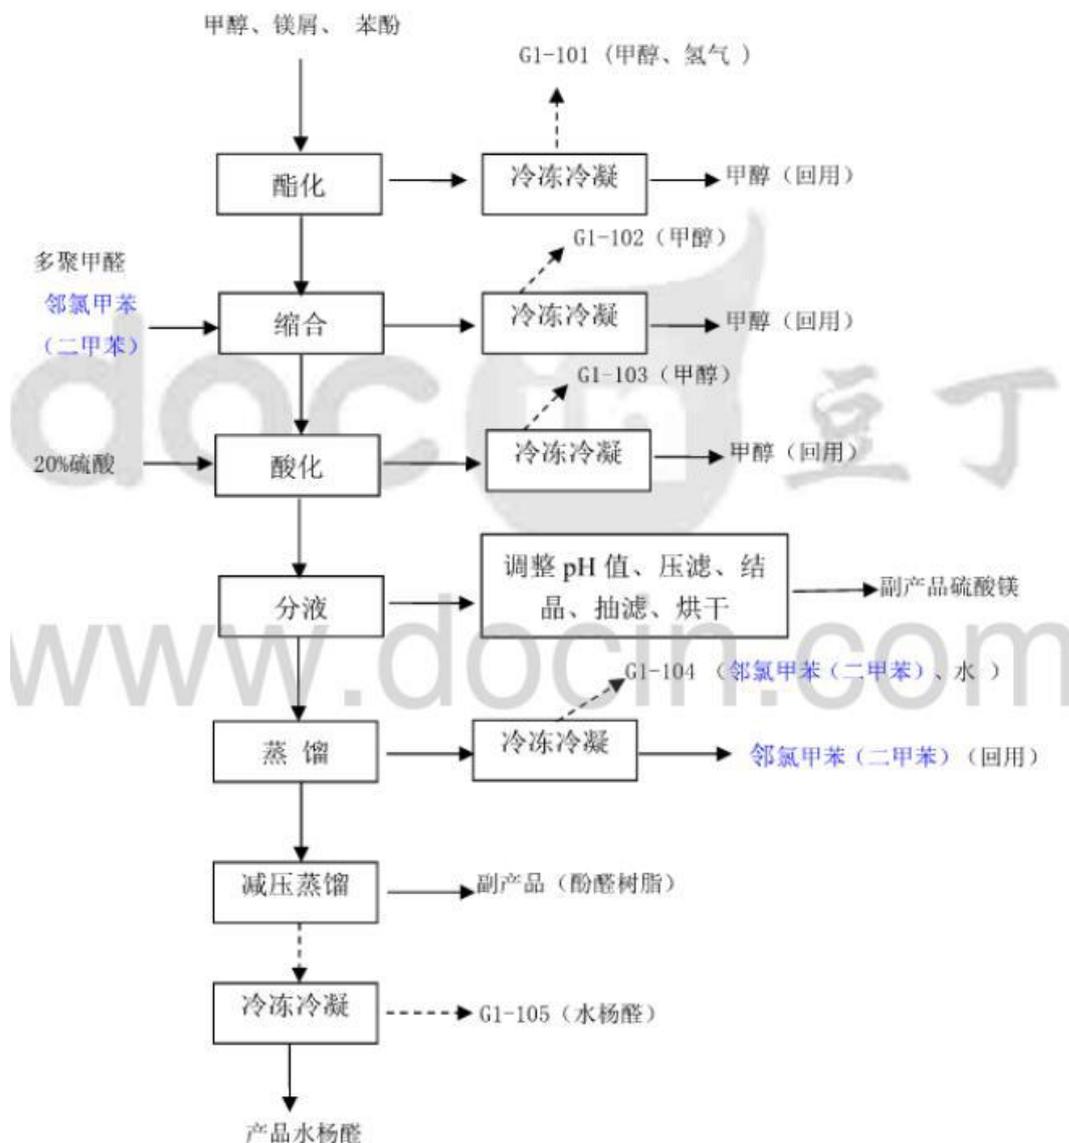
图 3.4.4-1 水杨醛项目生产工艺流程图

水杨醛生产先按工艺配比将甲醇与镁投入酯化反应釜中，搅拌升温至 60℃ 后缓慢滴加苯酚并保温 70℃ 反应 10h 得到苯酚镁。将物料转入缩合反应釜，升温到 100℃ 时缓慢加入邻氯甲苯(二甲苯)，然后保温 120℃ 滴加多聚甲醛，加完后保温反应 3h 得到水杨醛镁盐。反应完毕后降温至 50℃ 滴加 20% 硫酸，保温反应 2h 得到水杨醛粗品与副产品硫酸镁混合液。将水杨醛与邻氯甲苯(二甲苯)混合液泵入蒸馏釜，160℃ 蒸馏脱出邻氯甲苯(二甲苯)，冷凝回收邻氯甲苯(二甲苯)。随后减压蒸馏得到产品水杨醛。

备注：缩合工序既可以使用邻氯甲苯作为溶剂，也可以使用二甲苯作为溶剂，具体根据溶剂的市场行情确定，两种溶剂的使用量、使用设备、污染物处理方式均相同。

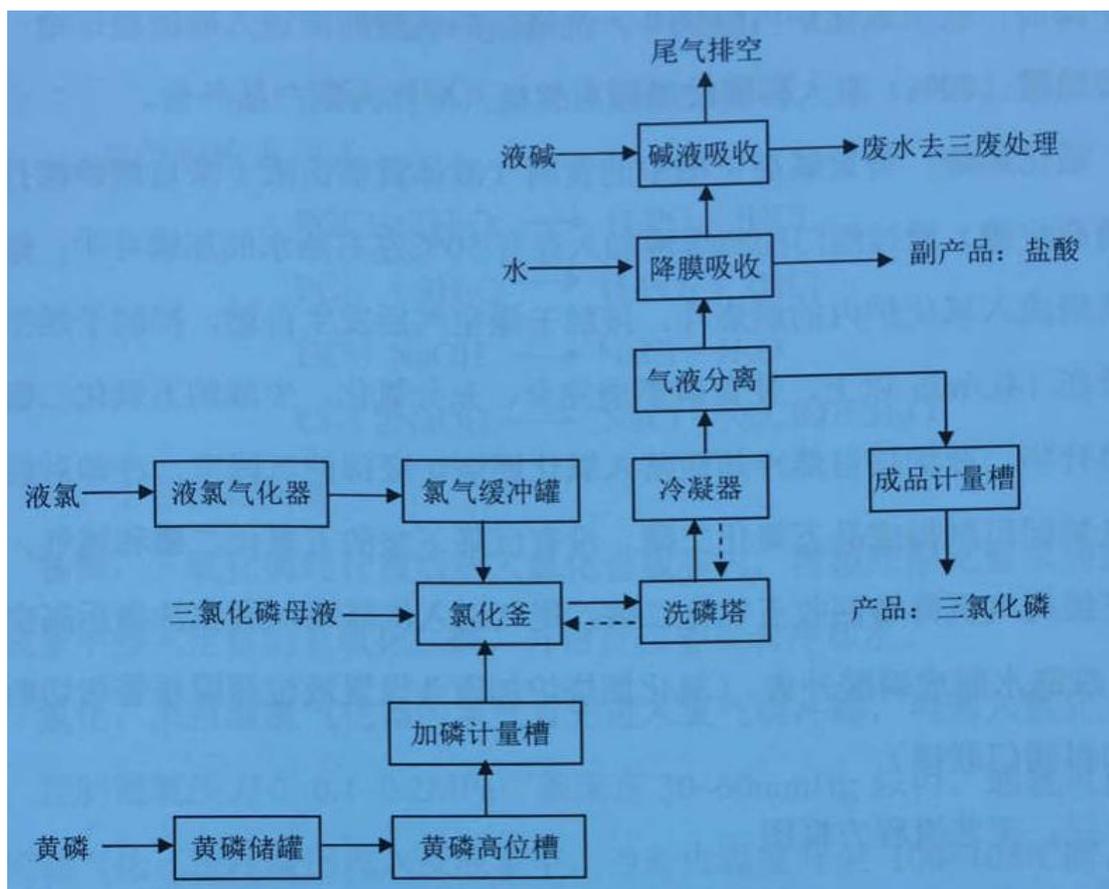
图 3.4.4-2 三氯化磷项目生产工艺流程图

液氯经由液氯汽化器先充分汽化后进入氯化反应釜与黄磷进行氯化反应，反应生成的三氯化磷气体经过洗磷塔洗涤杂质后进入冷凝器冷却。项目生产工艺流程见下图。

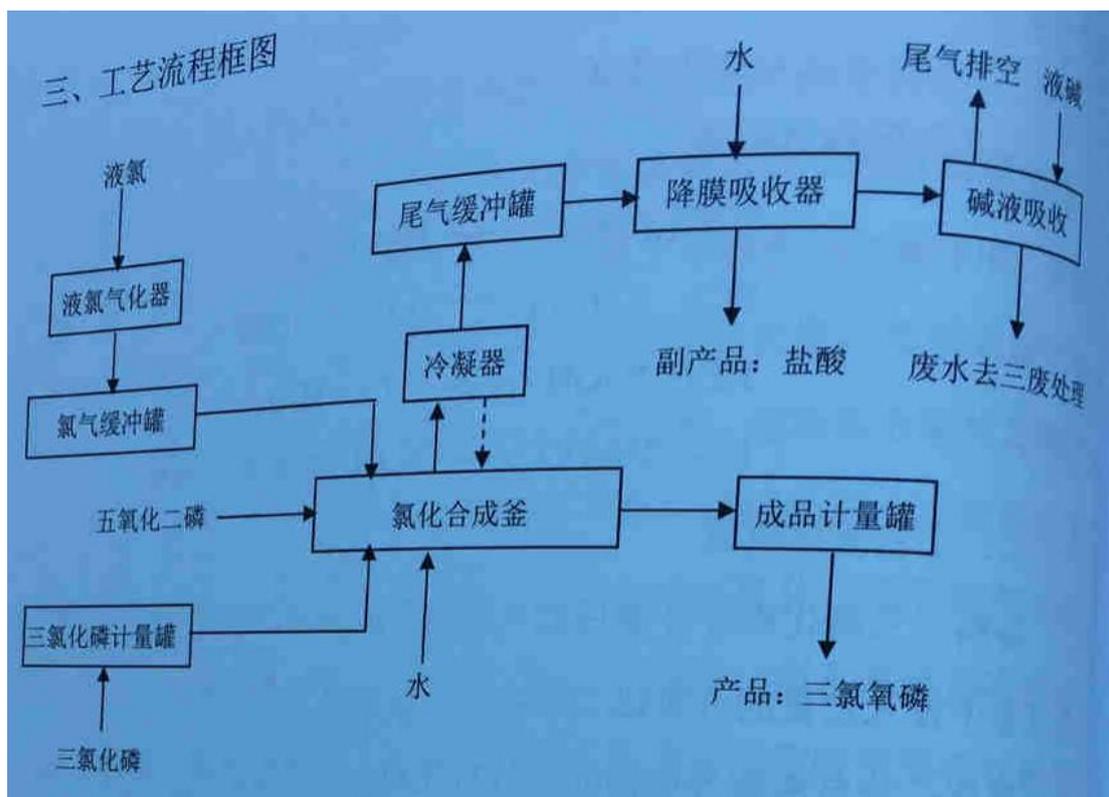
图 3.4.4-3 三氯氧磷项目生产工艺流程图

三氯化磷由三氯化磷转存罐泵入三氯化磷计量罐计量后向氯化反应釜内投入定量三氯化磷；定量向氯化反应釜内投入适量五氧化二磷。液氯经液氯汽化器充分汽化后进入液氯缓冲器，然后通过氯气流量器控制适当的流量进入氯化反应釜，反应产生三氯化磷。

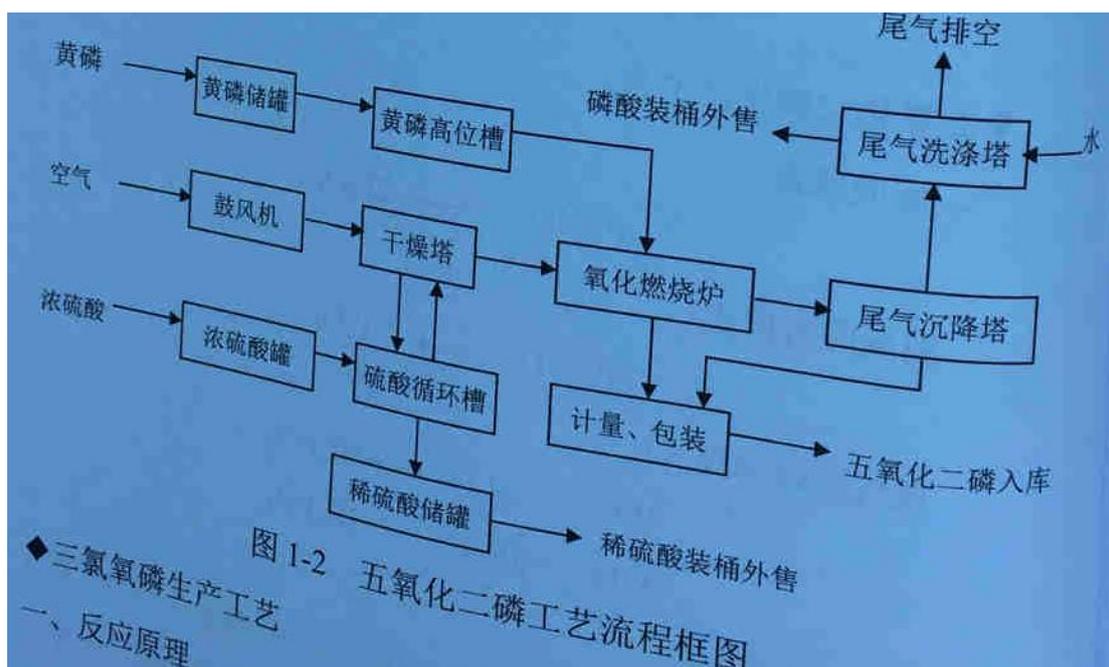
图 3.4.4-4 五氧化二磷项目生产工艺流程图

原料黄磷在熔磷地槽中由蒸汽加热熔融后进入氧化燃烧炉内，来自 100 立方/小时鼓风机吹出的空气，逐级进入硫酸喷淋塔，与硫酸泵喷出形成雾状的浓硫酸充分接触以除去空气的水分，达到干燥的效果。然后进入氧化燃烧炉内与燃烧斗内黄磷接触并发生充分的氧化燃烧反应，得到五氧化二磷成品。

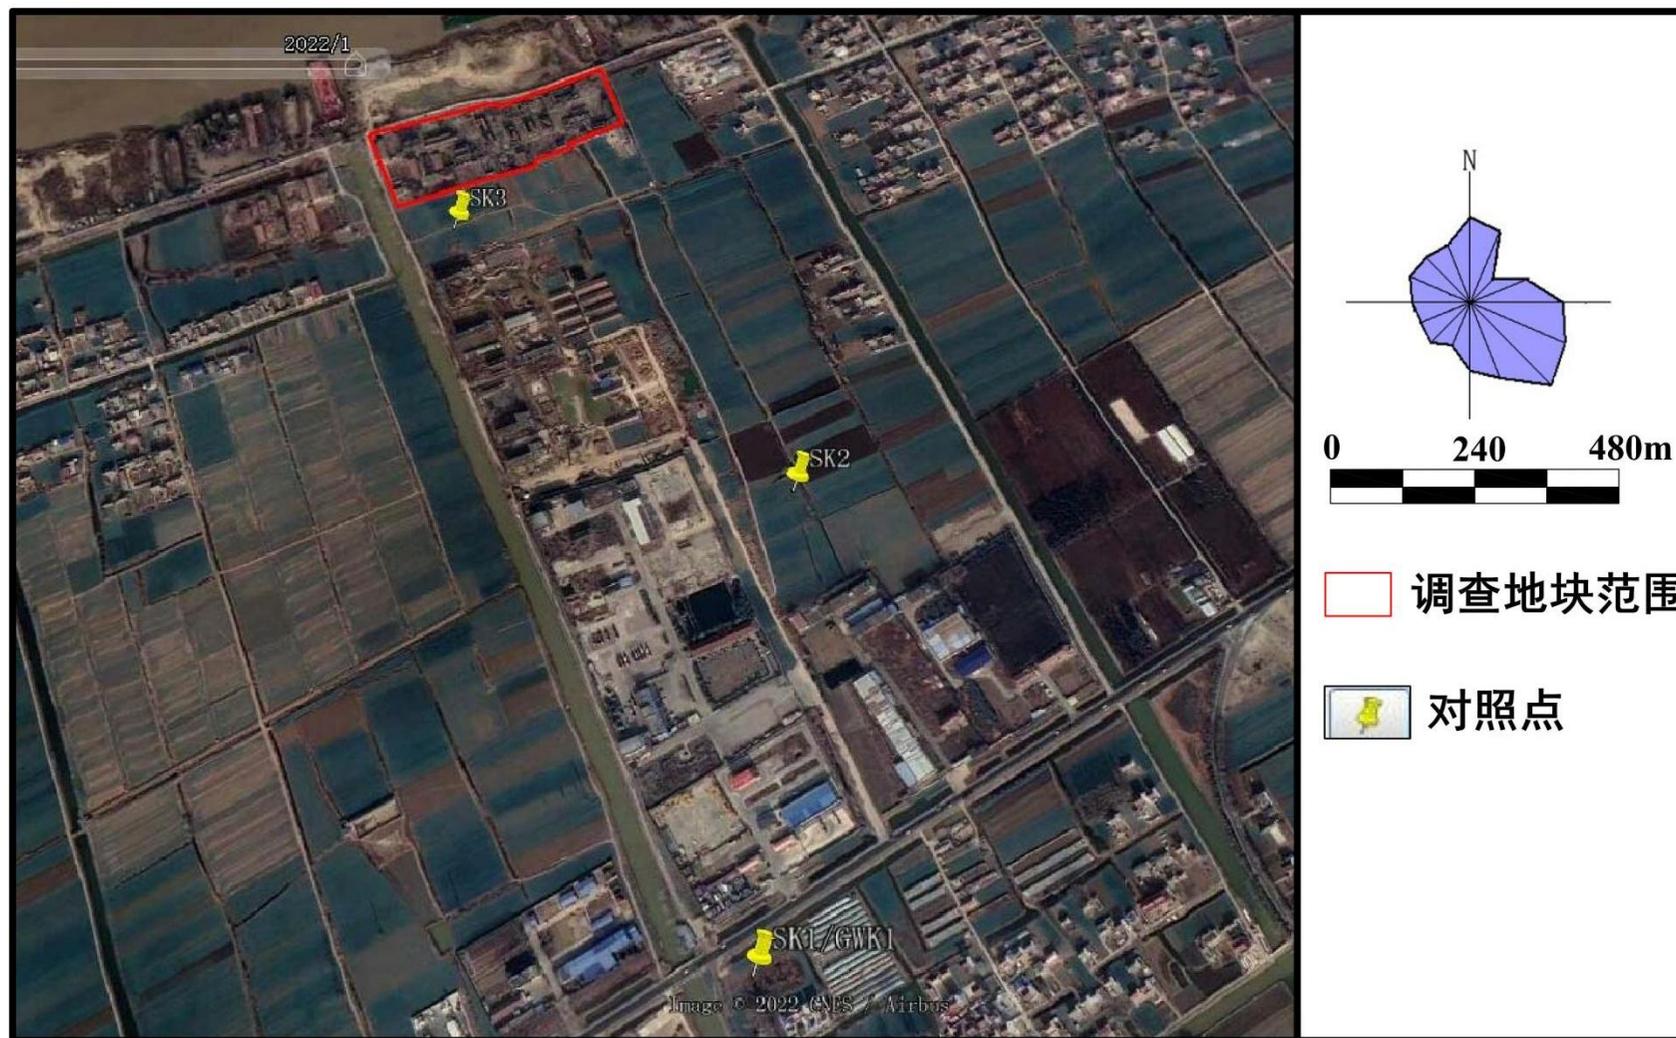
图 4.1.3-3 地块外对照点位布置图

在地块外，距该地块东南方向直线距离约 1072m、584m 及 50m 处分别设置一个场外土壤对照点（SK1、SK2 及 SK3）；从卫星图上可以看出（见图 4.1.3-2），两处在过去相当一段时间内均未进行过工业开发，一直被植被、农作物覆盖，保持了土壤的原始状态，适合作为小范围内土壤环境本底值的对照点。另在地块地下水上游方向布设一个对照监测井 GWK1，对应土壤对照点 SK1。对照点位分布情况见图 4.1.3-3。

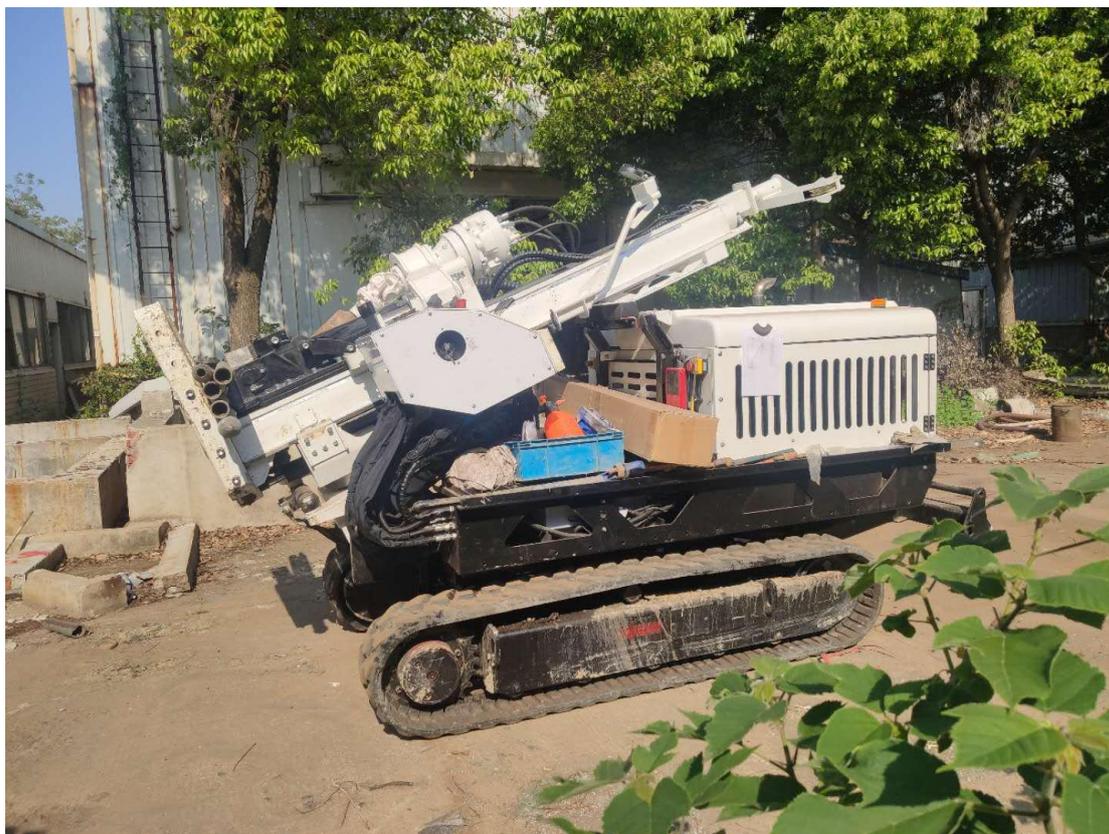
图 5.2.1-1 7822DT 型 Geoprobe 钻机

采样时用干净的不锈钢采样铲采集相对新鲜的土壤，部分装入密封塑料袋中用于 PID 与 XRF 分别检测检测土样中挥发性有机物和重金属的存在情况。同时通过目测判断该间隔段的土壤是否存在污染痕迹，现场污染观察结果和快速检测仪器分析的数据作为选择送检样品的参考条件。PID 可用于污染土壤中 VOCs 污染物的快速检测，利用紫外光灯的能量离子化有机气体，再加以探测的仪器。XRF 可用于污染土壤中重金属的快速检测，不同土壤中重金属元素发出的特征 X 射线能量和波长各不相同，因此通过对特征 X 射线的能量的强弱检测，即可以得到土壤中重金属污染的浓度。

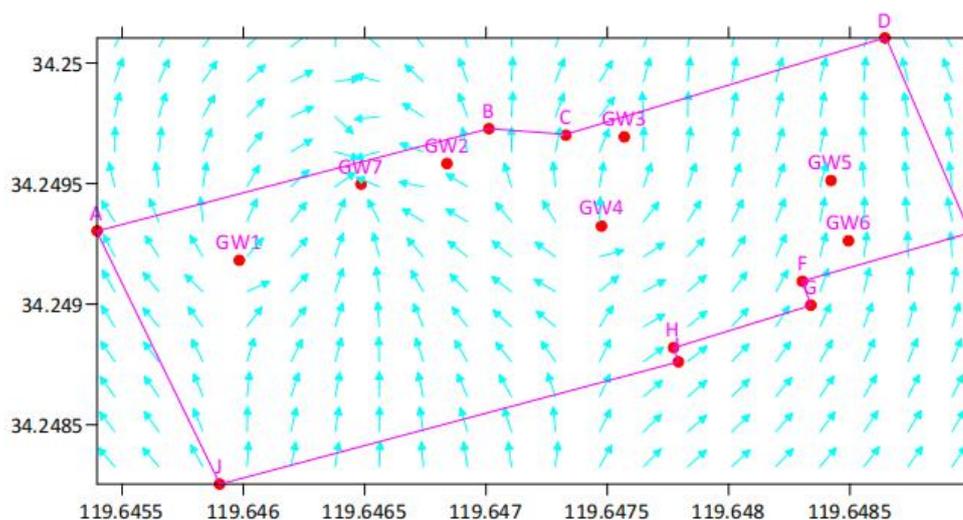
图 6.1.2-1 地块内地下水流场图

在地块探测深度范围内，地下水按其类型主要为孔隙潜水。通过现场测量地下水监测井的水位，地块南部地下水水位较高，北部地下水水位较低，整体流由南向北流动。调查地块内潜水层地下水水位流向见图 6.1.2-1。
